Rapport d'enquête simplifié

**NAUFRAGE DU CASEYEUR *L'OKEANOS*,
LE 12 MARS 2014 SUITE À UN TALONNAGE
SUR LE PLATIER DU ROHEIN (22)**

Rapport publié : novembre 2014

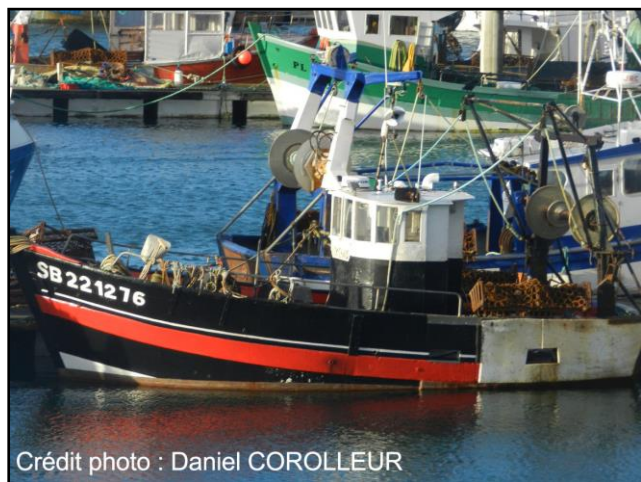
LE NAVIRE :

Le navire de pêche *L'OKEANOS* a été construit en 1971 par les chantiers Daniel à Paimpol.

- Immatriculation : SB 221276 ;
- Coque : bois ;
- Longueur hors-tout : 9,20 m ;
- Largeur : 3,90 m ;
- Jauge brute : 10,39 UMS ;
- Moteur de propulsion : Baudouin 107 kW ;
- Marque d'enfoncement : 390 mm ;
- Circuit d'assèchement :
 - une pompe principale attelée ;
 - une pompe de lavage attelée (assèchement en secours) ;
 - une pompe électrique, en machine.

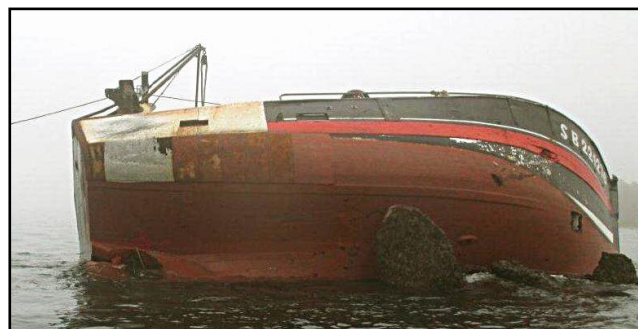
Concomitamment, la drague tribord touche le fond, ce qui a pour effet de faire pivoter L'OKEANOS sur tribord. Il vient heurter violemment la roche de la Basse Ronde et s'échoue. Une brèche de 50 cm de diamètre sous la ligne de flottaison au niveau des bordés tribord est constatée.

Le navire est envahi et se couche sur bâbord.

Par la suite, une nouvelle brèche est constatée au niveau des bordés tribord, au-dessus de la ligne de flottaison.

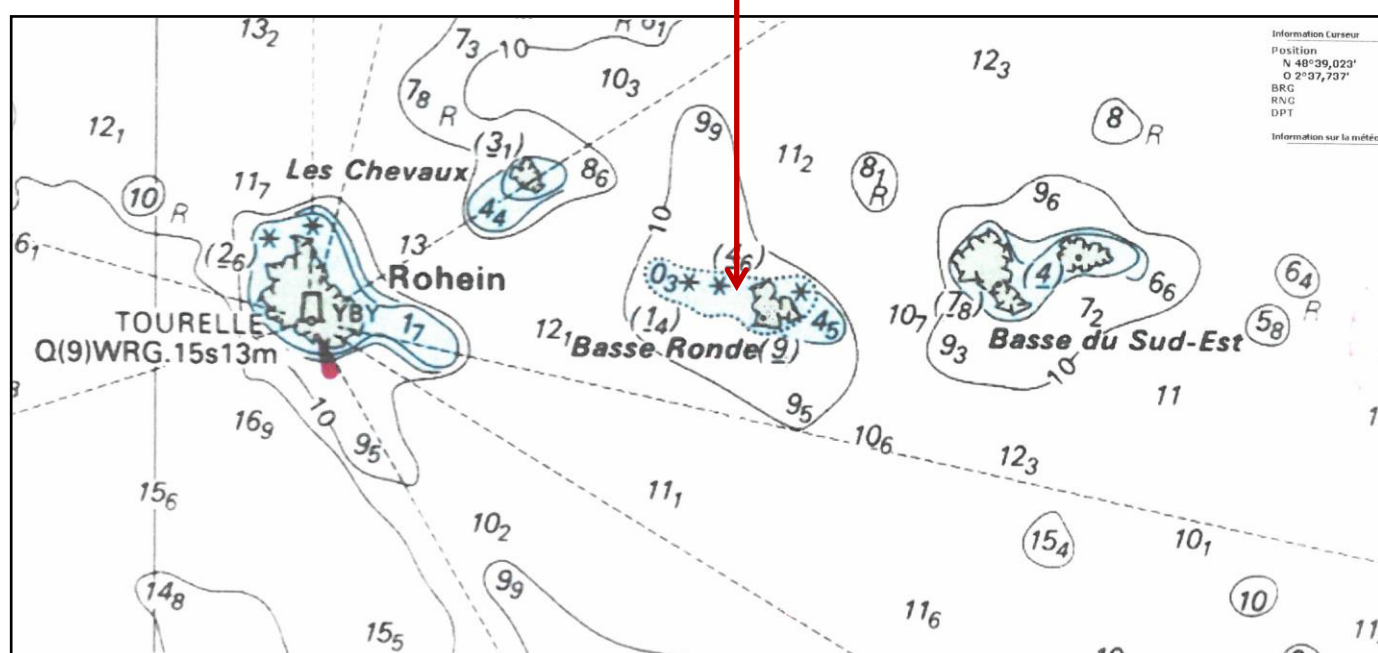
Position de *L'OKEANOS*, le 13 mars 2014 à 11h30

Celui-ci, qui est resté bloqué sur les roches avec une gîte importante et une perforation de la coque, a été entièrement recouvert lors de la marée montante suivante.

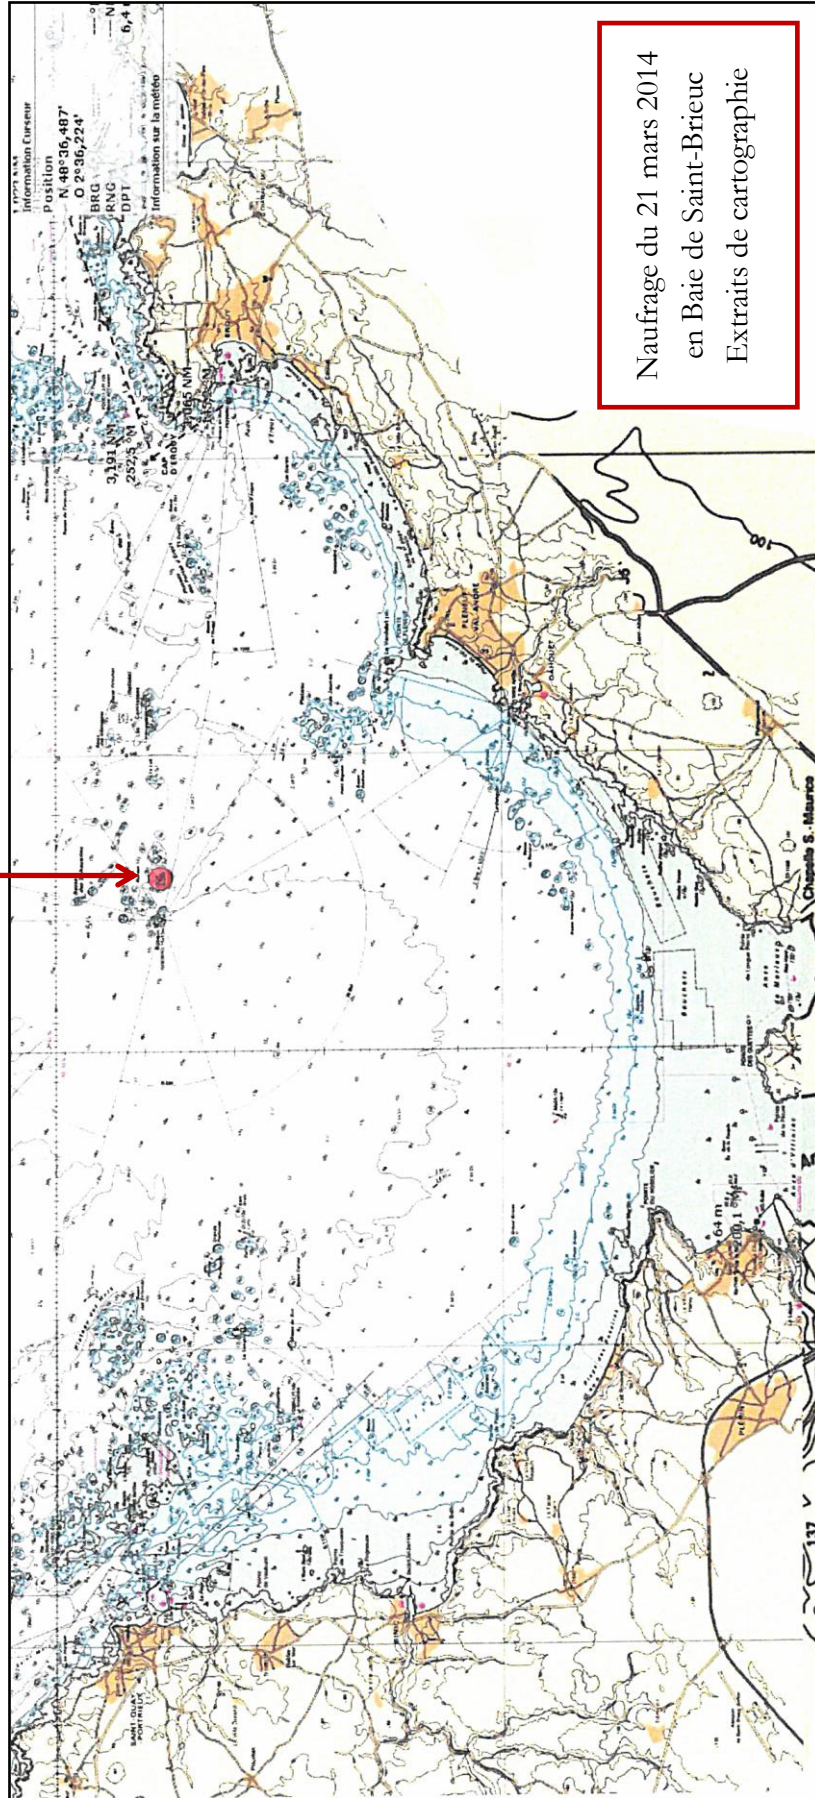
Naufrage de L'OKEANOS
à la position 48°38,860'N – 002°37,204'W

Naufrage du 21 mars 2014
en Baie de Saint-Brieuc
Extraits de cartographie
