## Rapport d'enquête simplifié

Bureau d'enquêtes sur les événements de mer

Rapport publié : mai 2015

# ABORDAGE ENTRE LA PILOTINE *MISTRAL* ET LA VEDETTE DE PLAISANCE *DORIS II* LE 20 AOÛT 2014 EN BAIE D'AJACCIO

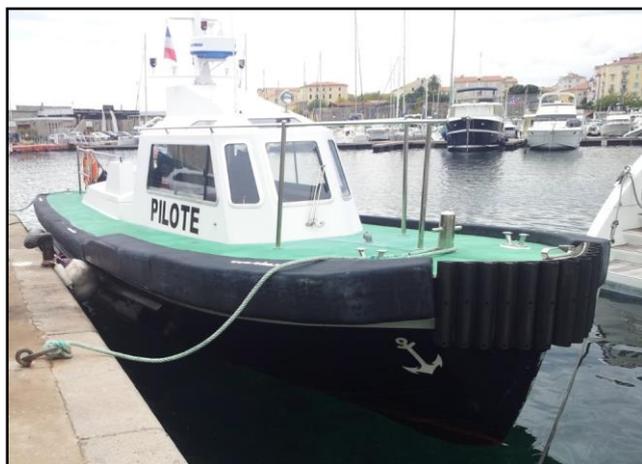
Navire en polyester construit en 2013 par le chantier italien Orsamaggiore.

Immatriculation : AJ 932260 ;  
Longueur hors-tout : 11,99 m ;  
Jauge brute : 12,49 UMS ;  
Puissance de propulsion : 296 kW ;  
Catégorie de navigation : 4<sup>ème</sup>.

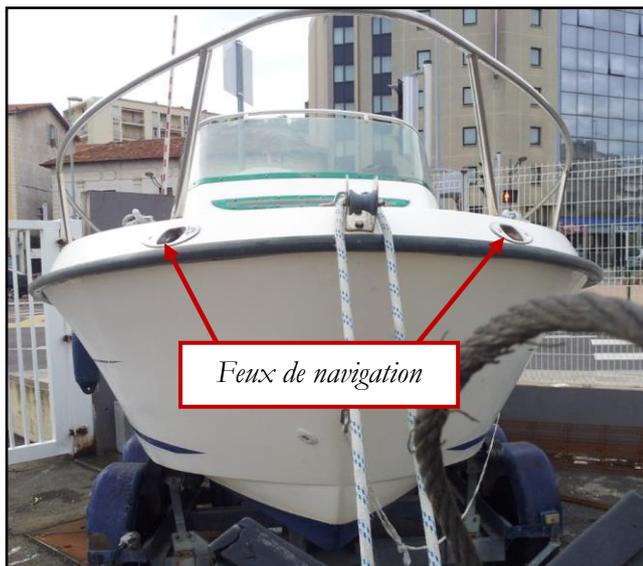
Monocoque habitable en polyester de type *Cap Ferret 5.5 Walkaround* construit par le chantier B2 Marine en 2001. Vedette acquise par le propriétaire actuel en juillet 2010.

Immatriculation : AJ B61399 ;  
Longueur : 5,35 m ;  
Jauge brute : 2,31 UMS ;  
Propulsion : hors-bord 90 ch ;  
Catégorie (CE) : C (vent force 6 et hauteur significative 2 m).

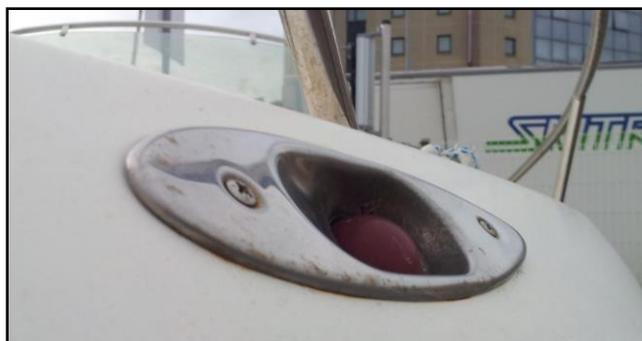
*Feu bâbord DORIS II*

Les feux de côté de la *DORIS II* sont situés tout à l'avant, au niveau de la ceinture de protection. Ils se sont avérés peu visibles (leur portée réglementaire de 1 mille n'a pas été vérifiée au cours de l'enquête) compte tenu de la densité lumineuse de l'environnement en Baie d'Ajaccio.

- 1 - 2015-E-053 : Dans les approches portuaires, lorsque l'environnement est très lumineux, une veille particulièrement attentive est nécessaire pour prévenir les risques d'abordage.

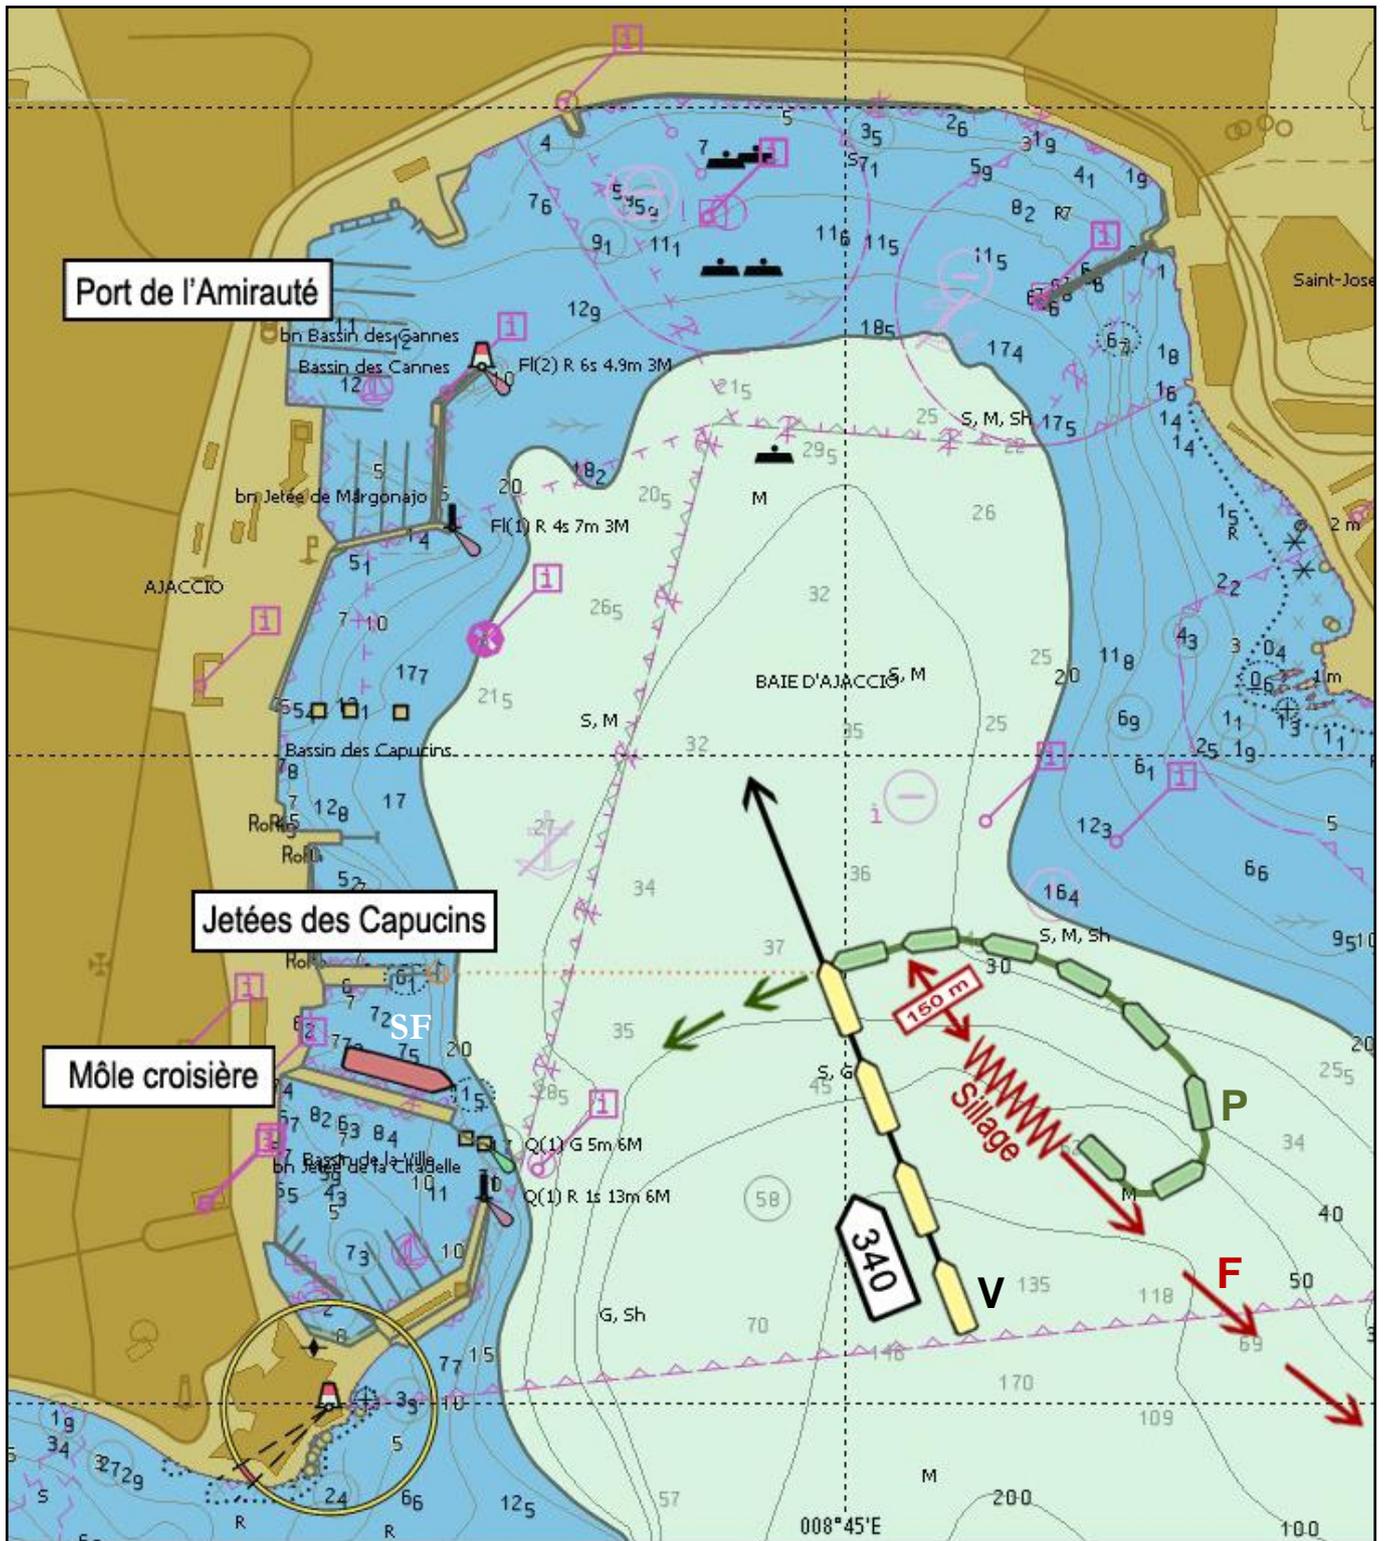
Les navires ne sont pas à l'échelle de la carte.

**V** : Vedette de plaisance *DORIS II*

**F** : Ferry *EXCELSIOR*

**P** : Pilotine *MISTRAL*

**SF** : Goélette *STAR FLYER*
