Rapport d'investigation préliminaire

PETIT AUGUSTE ET CIE
CASCADEUR

Bureau d'enquêtes sur les événements de mer

COLLISION ENTRE LE VOILIER *PETIT AUGUSTE ET CIE* ET LE CHALUTIER *CASCADEUR* SURVENUE LE 24 JUIN 2011 À 14 MILLES DANS LE 144 DU SÉMAPHORE DE PENMARC'H

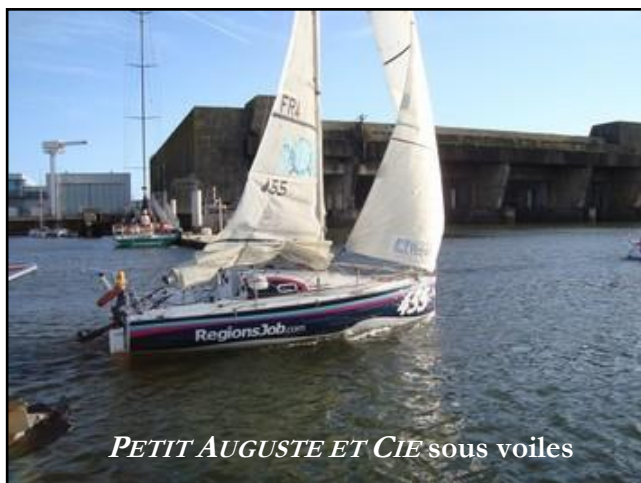
PETIT AUGUSTE ET CIE sous voiles

Le voilier *PETT AUGUSTE ET CIE* immatriculé B90349 est un navire de plaisance en polyester/epoxy construit en 2003.

Longueur : 6,50 m, largeur : 2,99 m, jauge : 4,49 tx.

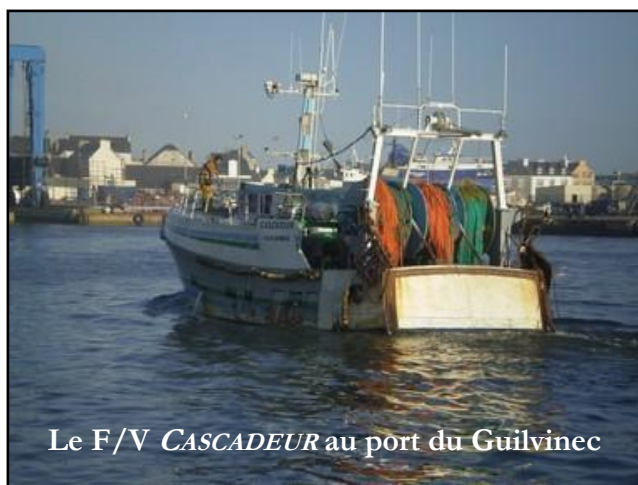
Le F/V *CASCADEUR* au port du Guilvinec

Le navire de pêche *CASCADEUR*, construit en

1983, est immatriculé au Guilvinec sous le numéro GV 555239. C'est un navire en bois.

Longueur : 14,35 m, largeur : 5,2 mètres, jauge brute : 29,00 tx, puissance de propulsion : 212 kW.

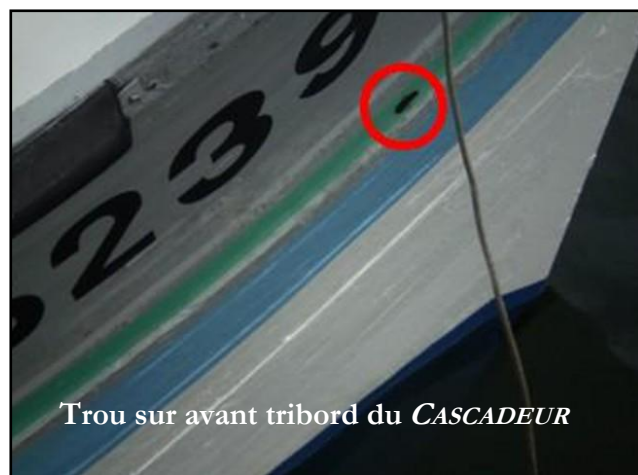
Le *CASCADEUR* a eu, quant à lui, deux antennes fouet de cassées et un trou sur son tribord avant bien au-dessus de la flottaison, sans conséquence sur le flotteur.

Trou sur avant tribord du *CASCADEUR*
