Rapport d'enquête simplifié

**DÉCÈS PAR NOYADE DE DEUX PERSONNES À BORD
DU SEMI-RIGIDE DE PLAISANCE STANG
LE 12 DÉCEMBRE 2013 À PROXIMITÉ DE LA CÔTE DE PLOEMEUR**

Bureau d'enquêtes sur les événements de mer

Rapport publié : septembre 2014

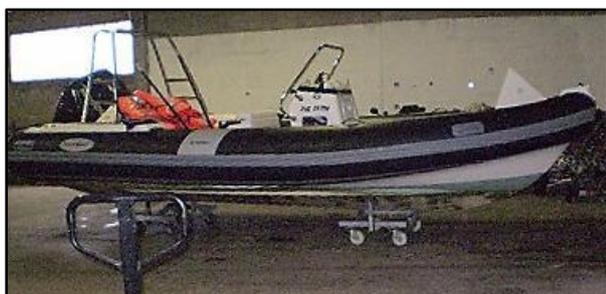
Le pneumatique semi-rigide *STANG* a été construit en 2011 par le chantier Northstar Tekne Sanayi Uretimias en Turquie.

Immatriculation : E45700Z/Lorient ;
Longueur hors tout : 6,26 m ;
Largeur : 2,72 m ;
Moteur : hors-bord Mercury
175 ch ;
Catégorie de conception : B ;
Matériaux de construction : polyester/époxy.
Pas de GPS à bord.

L'embarcation est équipée d'une ligne de mouillage de 20 mètres, d'une chaîne de 6 mètres et d'une ancre à pattes articulées de 5 kilos.

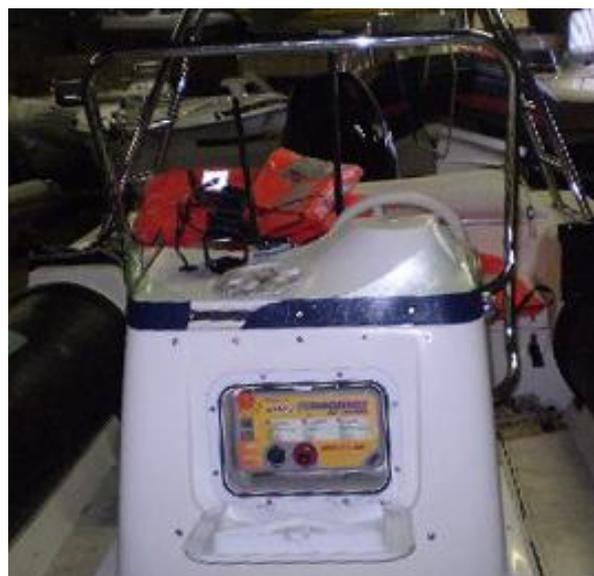
Pare-brise arraché et petite porte ouverte sur l'accès au local de gonflage automatique.

Il a été constaté que la console s'est désolidarisée du plancher. Le compas a été arraché. Un des vérins du capot du coffre arrière a été tordu, l'autre arraché.
