Rapport d'enquête simplifié

**NAUFRAGE DU CHALUTIER *SYMPHONIE DE LA MER*
SUITE À UN CHAVIREMENT, LE 4 MARS 2013
EN BAIE DE SAINT-BRIEUC**

Bureau d'enquêtes sur les événements de mer

Rapport publié : avril 2014

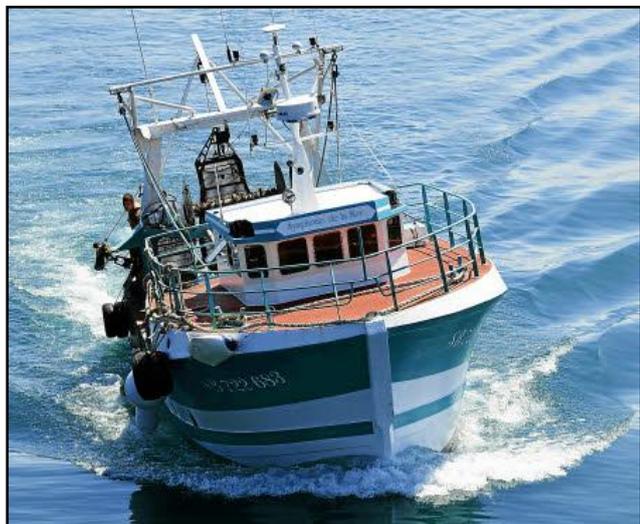
Le navire de pêche *SYMPHONIE DE LA MER*, immatriculé SB 722683, a été construit en 1991 par les chantiers Joubert de La Tremblade.

Néanmoins, un enrouleur équipé d'un chalut est en place sur le portique (voir photo suivante).

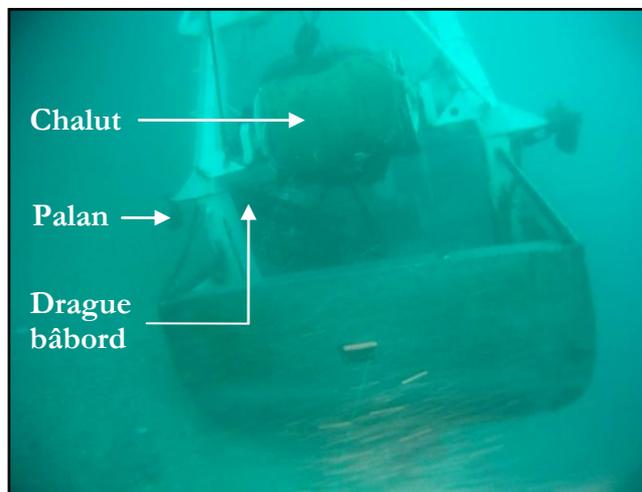
Le SYMPHONIE DE LA MER peu après son naufrage.

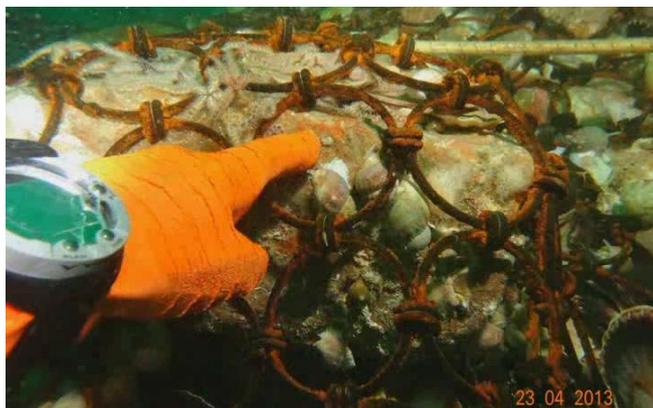
La drague tribord vide, soit 150 kg, qui n'était pas saisie a ripé sur bâbord. La drague bâbord relevée partiellement au moyen du palan frappé sur le portique contient au moins 200 kg de cailloux (estimation faite lors du renflouage), soit un total de 350 kg.

Photo de la drague bâbord et des rochers qu'elle contient.

Un bout est capelé par un membre de l'équipage au niveau de l'émerillon afin d'embarquer la drague au palan (voir photo). Cette manœuvre permet de sortir la drague partiellement de l'eau.

La charge totale, au niveau du pont sur bâbord, est donc d'environ 3,5 tonnes.

La stabilité a donc été dégradée par la conjugaison de plusieurs facteurs :

- Le poids du produit des premiers traits ;
- Le ripage des amendements et de la drague tribord sur bâbord ;
- Le poids suspendu de la drague bâbord ;
- Le poids dans les hauts (enrouleur + chalut équipé) ;
- La cale vide ;
- La giration sur tribord.

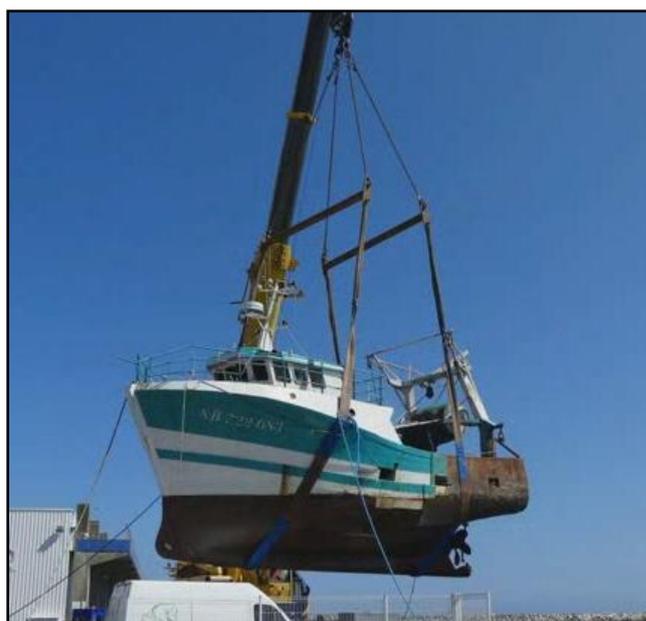
Le navire mis au sec à Saint-Quay-Portrieux avant expertise.
