**ABORDAGE ENTRE LES CHALUTIERS
VIVALDI ET LE BARON, LE 5 AOÛT 2012
AU SUD DE L'IRLANDE
(UN BLESSÉ GRAVE)**

Bureau d'enquêtes sur les événements de mer

Rapport publié : avril 2013

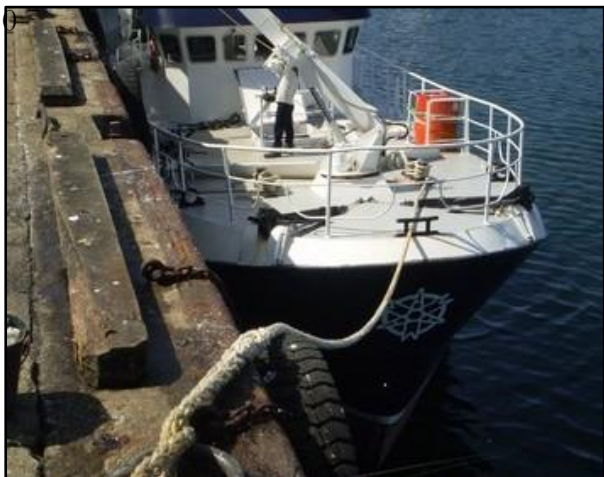
VIVALDI :

Longueur hors-tout : 22,80 m,
Jauge brute : 127,46 UMS,
Puissance de propulsion : 368 kW,
Immatriculation : BA 766880 R,
Construction : 1991, navire en acier,
Armement : pêche au large,
Catégorie de navigation : 2,
Titre de sécurité : en cours de validité.

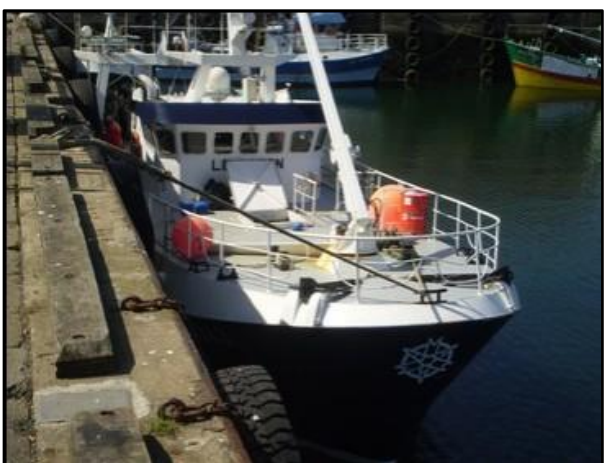
LE BARON :

Longueur hors-tout : 22,80 m,
Jauge brute : 129 UMS,
Puissance de propulsion : 316 kW,
Immatriculation : BA 724743,
Construction : 1993, navire en acier,

Armement : pêche au large,
Catégorie de navigation : 2,
Titre de sécurité : en cours de validité.

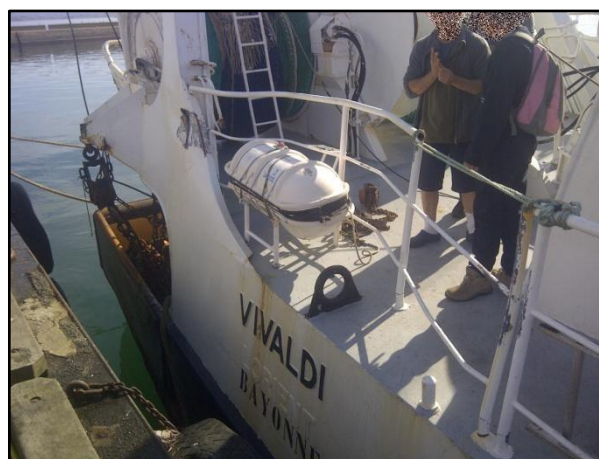
Arrachement d'une rambarde en arrière de la passerelle du *VIVALDI*, destruction du conteneur du radeau de survie, portique légèrement endommagé.

Éraflures à l'avant bâbord du *LE BARON*, au niveau de la boulingue.

- 2013-E-008 : Chaque poste clé, lors de ces manœuvres (barre, lancée de touline), doit être occupé par un marin expérimenté.
- 2013-E-009 : Porter les équipements de protection individuelle et accessoires de sécurité adaptés aux risques encourus.
