Rapport d'enquête technique

**EXPLOSION DU NAVIRE DE SERVITUDE
ALESSANDRO VOLTA
SURVENUE LE 24 JUILLET 2012
DANS LE PORT DE SAINT-QUAY-PORTRIEUX**

Bureau d'enquêtes sur les événements de mer

Rapport publié : mars 2013

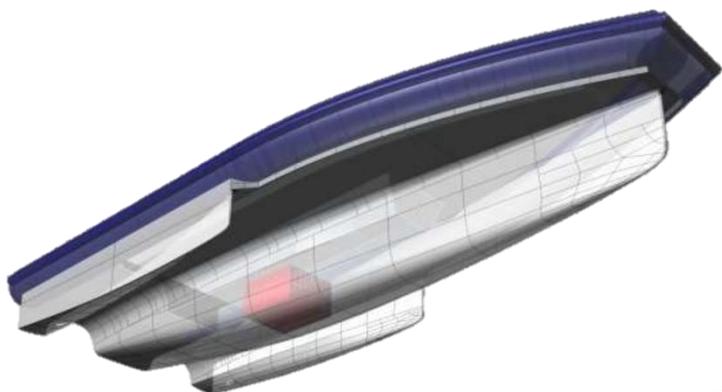
Volume des 4 blocs XFC177
dans le compartiment batteries

La stabilité de la coque en statique a cependant été améliorée sur les deux embarcations de série, par un déplacement vers l'arrière du compartiment des batteries. Les batteries sont de ce fait passées de la position verticale à la position horizontale. L'évolution a ensuite porté sur le prototype en service à Brest.

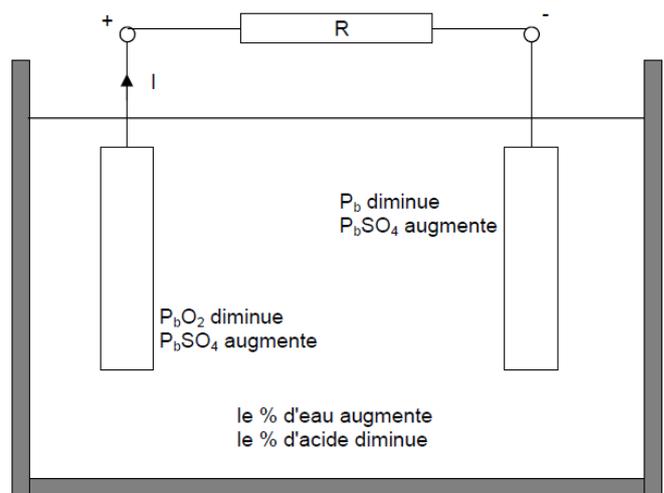
Lorsqu'un récepteur est relié aux bornes de l'accumulateur, les réactions chimiques provoquent la circulation d'un courant électrique.

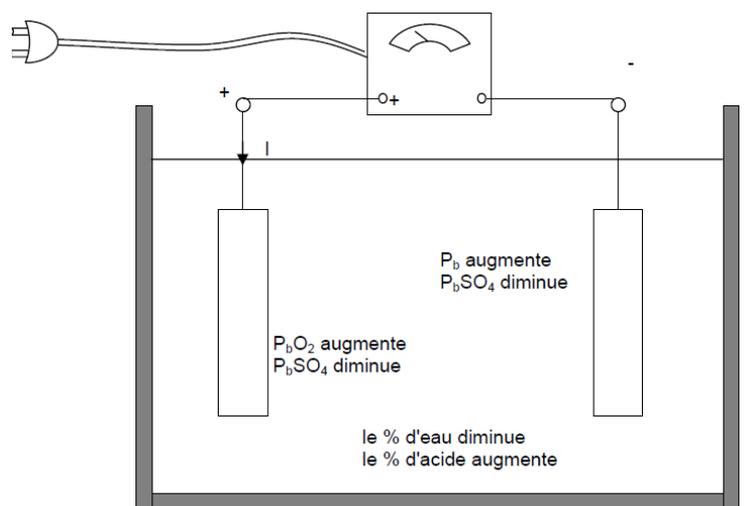
Pour charger l'accumulateur, il faut relier les bornes de l'accumulateur à ceux d'une source de tension continue. Le sulfate de plomb est dissous par le passage du courant et les plaques reprennent leur état initial.

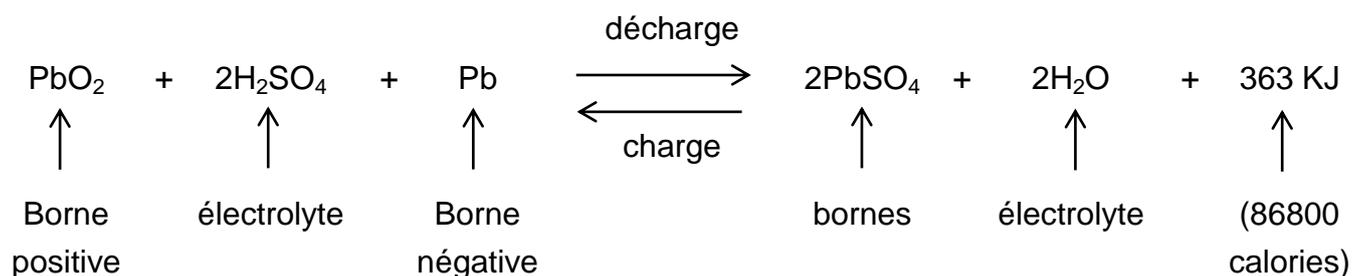
Réaction chimique globale :

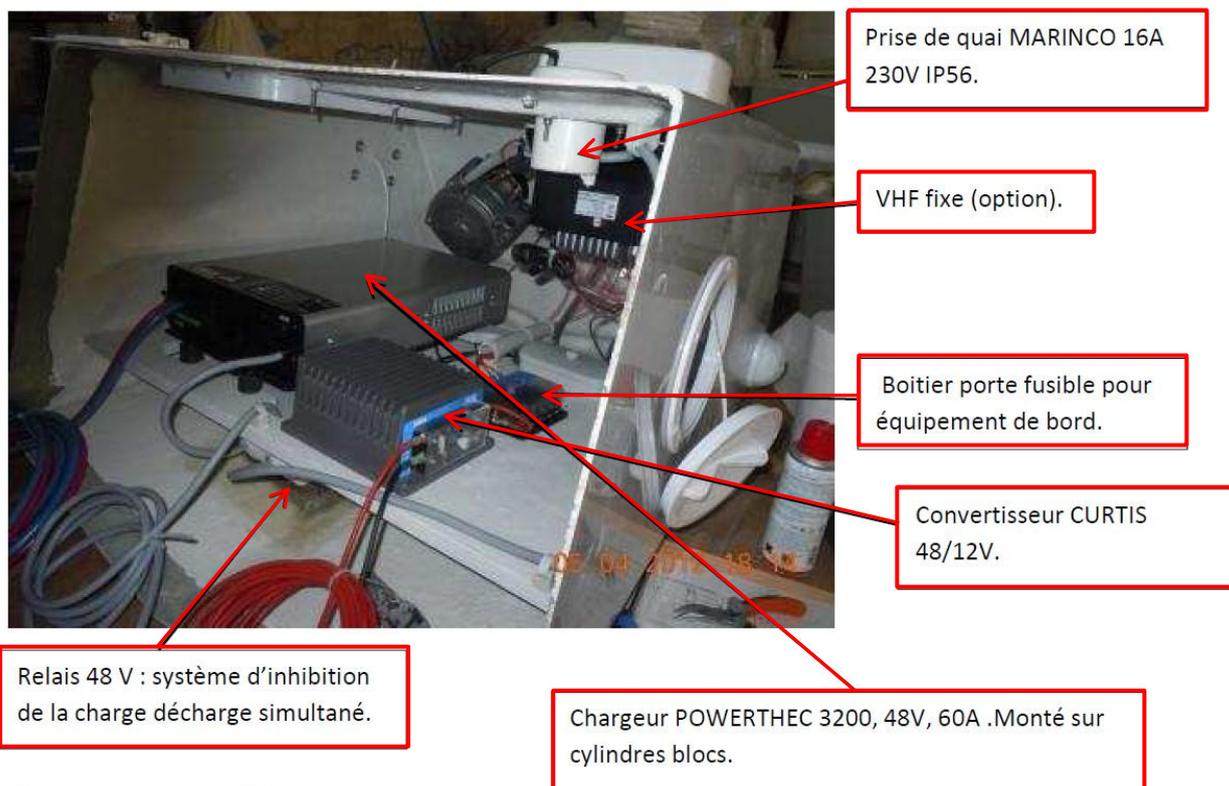
La documentation du constructeur prévoit un espace libre d'au moins 300 mm autour du chargeur. Cette contrainte, bien que non strictement respectée à bord des REMORA, ne semble pas déterminante dans la mesure où la console de conduite où se trouve le chargeur ne constitue pas un espace confiné. Le chargeur est de plus doté de sa propre ventilation.

Montez le chargeur à la verticale (sur le mur). Les dimensions d'espace libre autour du chargeur doivent être d'au moins 300mm.

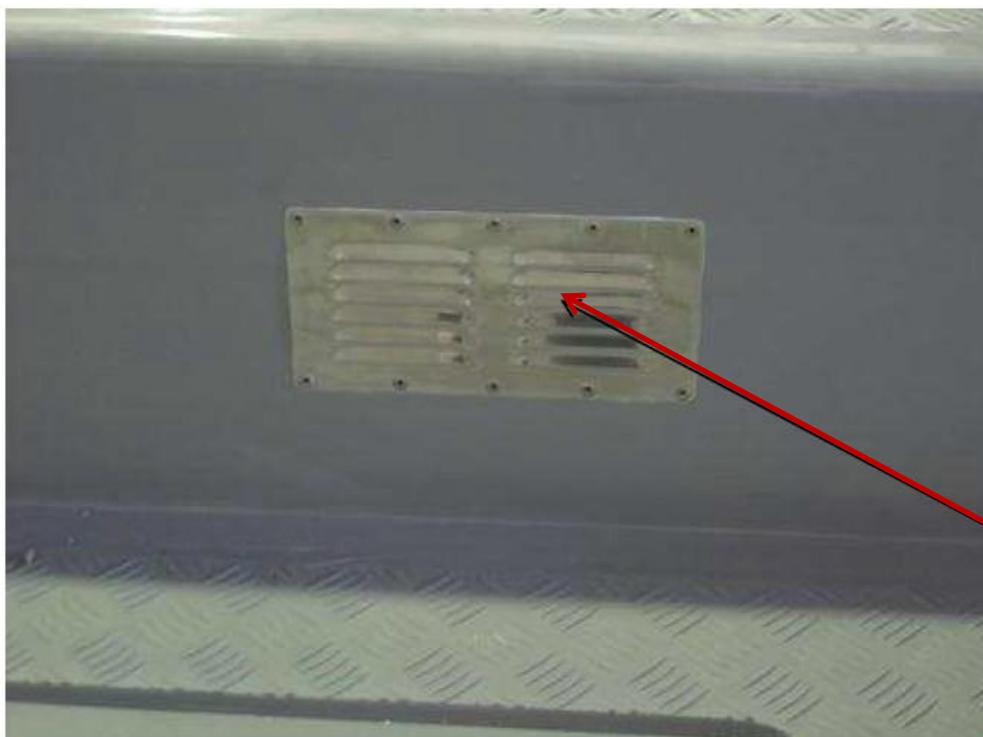
Partie haute du compartiment batteries

Deux aérations identiques aux précédentes ont été ajoutées en partie haute du compartiment batteries de l'*ALESSANDRO VOLTA* (cf. annexe B2).

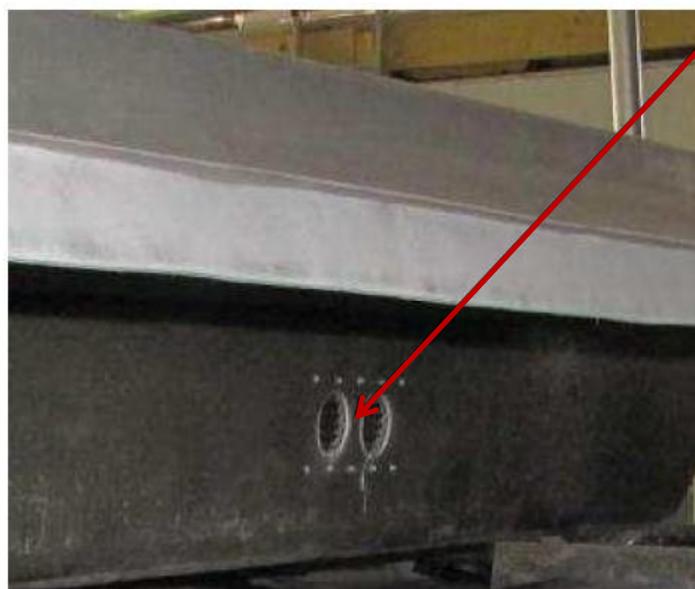
2 grilles de ventilations plates en inox sont fixées sur les flancs tribord et bâbord de la bassine (au-dessus du compartiment batterie) .Deux ouvertures de diamètre 51 sont réalisées à travers le pont sur chaque grille.

Les deux ouvertures dites « d'entrée » de 51 mm de diamètre (soit $2 \times 20,4 \text{ cm}^2 = 40,8 \text{ cm}^2$), bien que recouvertes de grilles, respectent a priori cette norme. Les deux ouvertures dites de « sortie » ont les mêmes dimensions (cf. annexe B2).

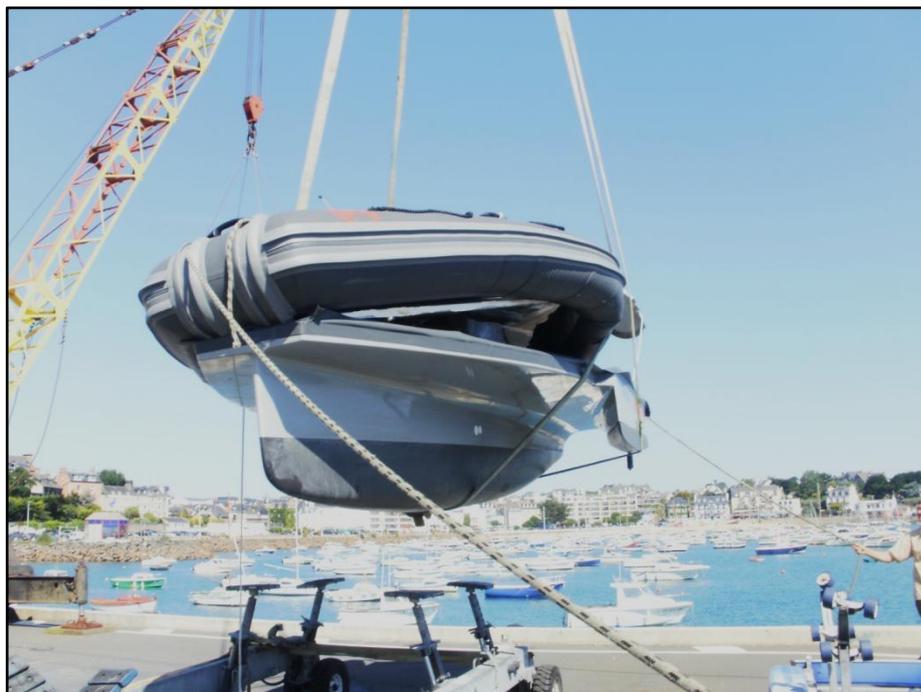
Annexe B3

Le pont et la coque de l'*ALESSANDRO VOLTA* sont désolidarisés

L'embarcation s'est ouverte en deux et coule. Le pont et la coque sont désolidarisés au niveau de la ligne de collage périphérique ; la partie arrière est totalement « dépontée » (cf. annexe B3).

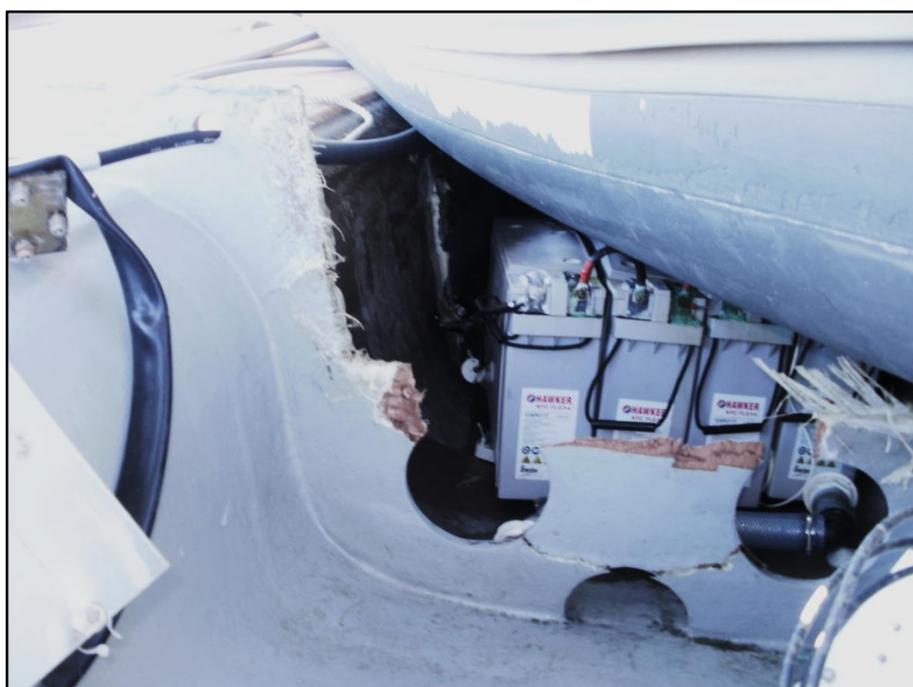
Aucune des batteries de l'*ALESSANDRO VOLTA* n'a explosé

Bien qu'aucune des batteries de l'*ALESSANDRO VOLTA* n'ait explosé (cf. annexe B3), il est probable qu'un contrôle de leur résistance interne aurait permis de détecter une anomalie durant la période de charge ayant précédé l'accident.
