Rapport d'enquête technique

ÉCHOUEMENT

AMANDHELO

survenu le 9 janvier 2011

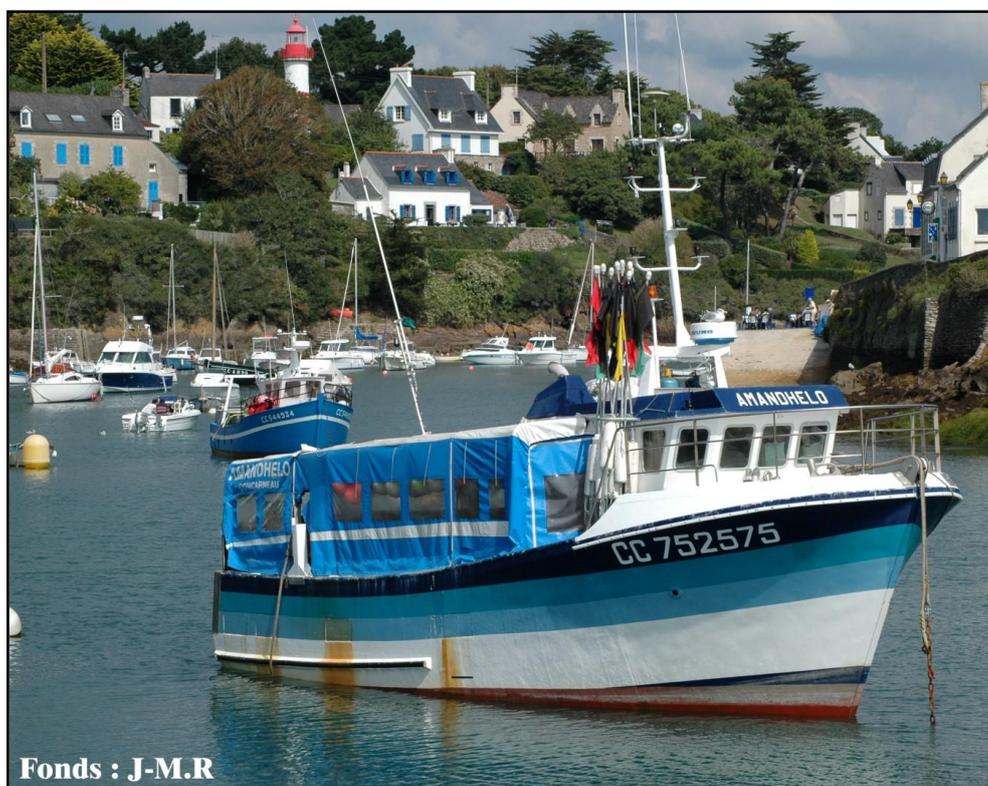
L'*AMANDHELO* a été construit par un chantier de l'Ouest Cornouaille en tant que fileyeur/palangrier.

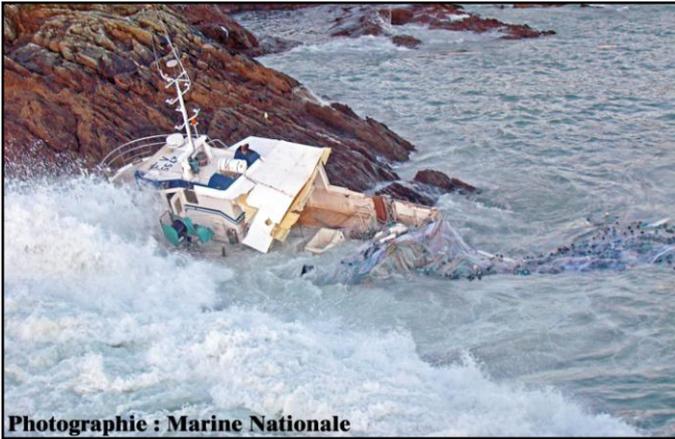
Photographie : Marine Nationale

Après avoir talonné, puis s'être échoué, l'*AMANDHELO*, drossé régulièrement sur les écueils s'est d'abord cassé en deux, puis disloqué. Le navire a été déclaré en perte totale et l'épave, démantelée par une entreprise spécialisée.

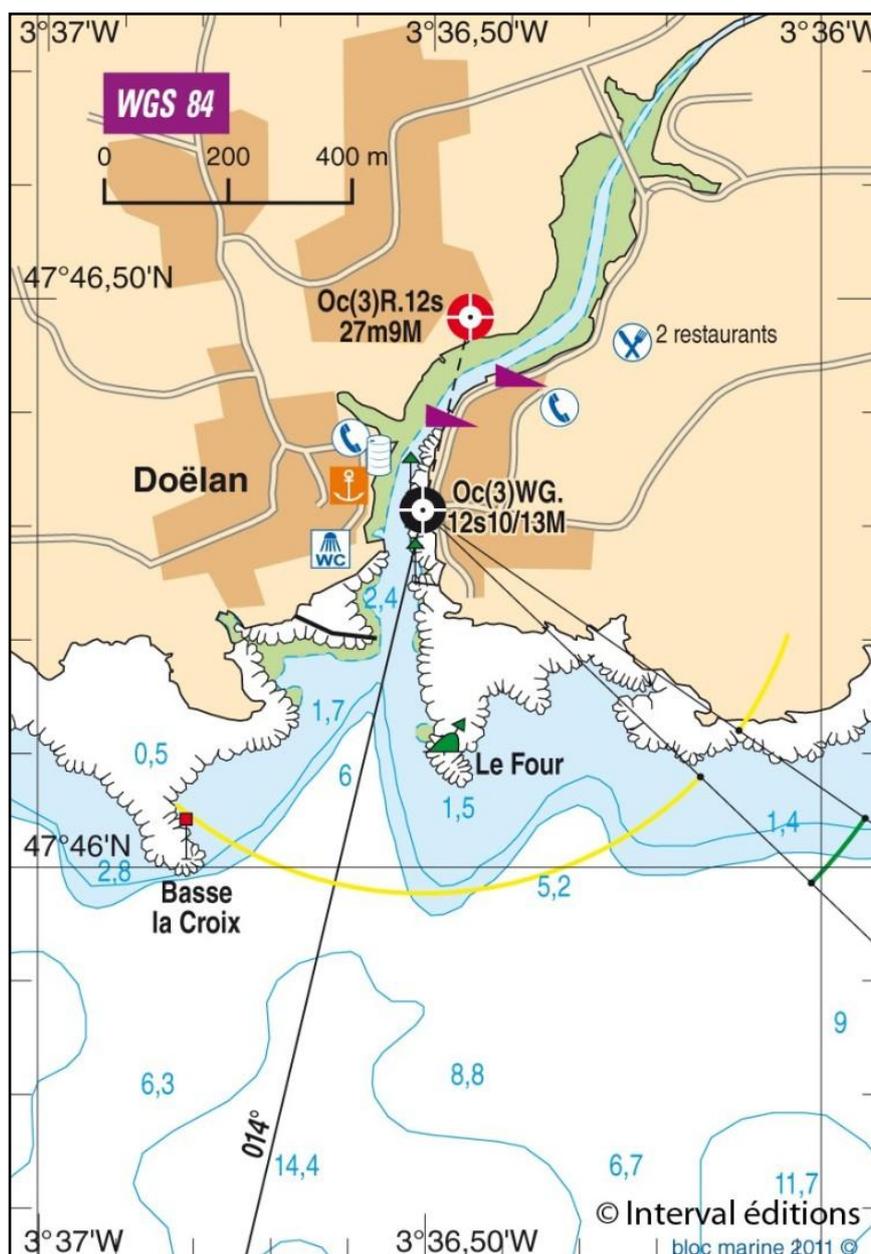
Le port de Doëlan-sur-Mer est formé par une ria longue de 1100 m et large de 70 m en moyenne, orientée NNE-SSW. On y trouve une souille longue de 250 m, large de 40 m et draguée à la profondeur de 2 m (1991).

L'entrée se situe entre la balise latérale bâbord de *la Basse la Croix* et la bouée latérale tribord *le Four*. L'alignement remarquable au 013°,8 des phares amont et aval de Doëlan-sur-Mer fait passer entre ces deux dangers.

A l'entrée du port, du côté Ouest, s'enracine le môle-abri de *la Grande-Vache*, en direction Est/Ouest. Cet ouvrage n'empêche pas le ressac d'être parfois violent ⁽¹⁾, rendant l'entrée du port dangereuse par gros temps de SW.

Le jour de l'accident, l'entrée du port de Doëlan-sur-Mer ne présente pas de difficulté particulière.
