Rapport d'enquête technique

ABORDAGE

ENTRE LE CHALUTIER

ET LE PÉTROLIER

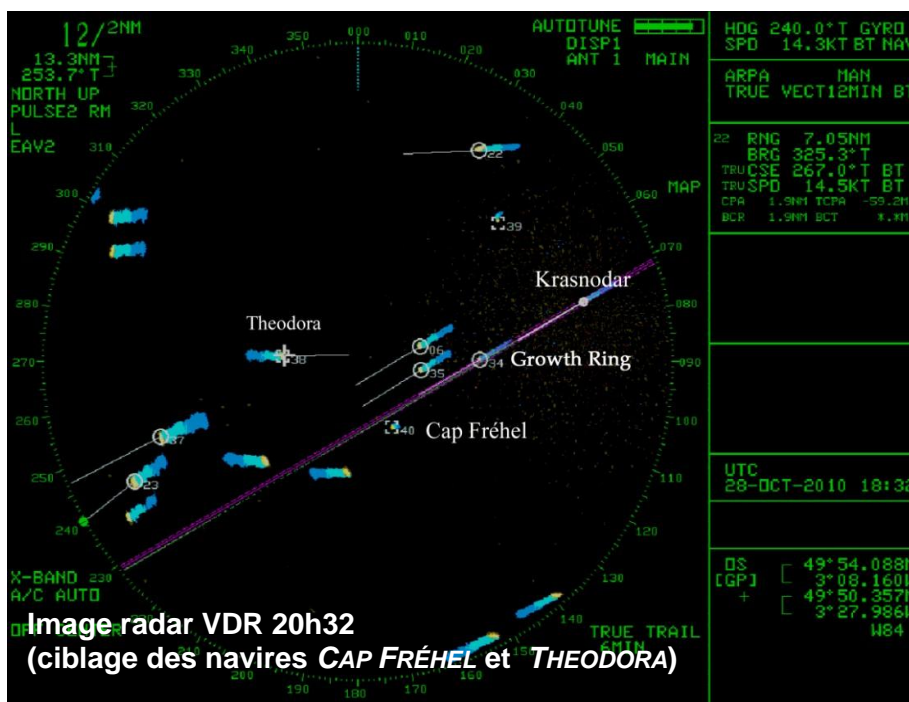
A **20h32**, l'officier de quart du *KRASNODAR* acquiert manuellement, à l'aide du système d'aide au pointage, les cibles 38 (*THEODORA*) et 40 (*CAP FRÉHEL*).

Image radar VDR 20h32
(ciblage des navires *CAP FRÉHEL* et *THEODORA*)

Le navire de pêche n'est pas suivi, puis, une fois très proche, l'écho radar, qu'il avait pourtant préalablement ciblé (plot n°40 sur l'image VDR), est perdu.

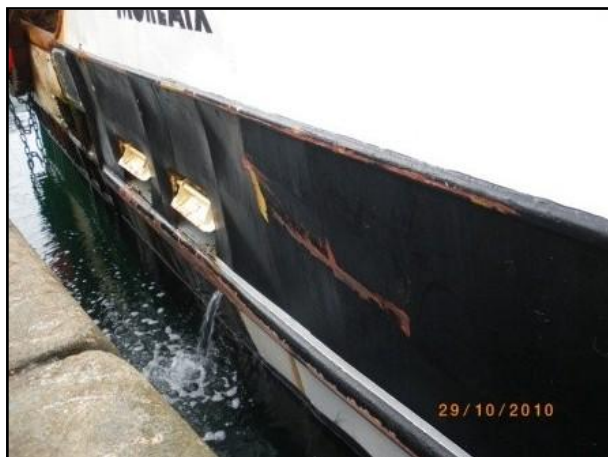
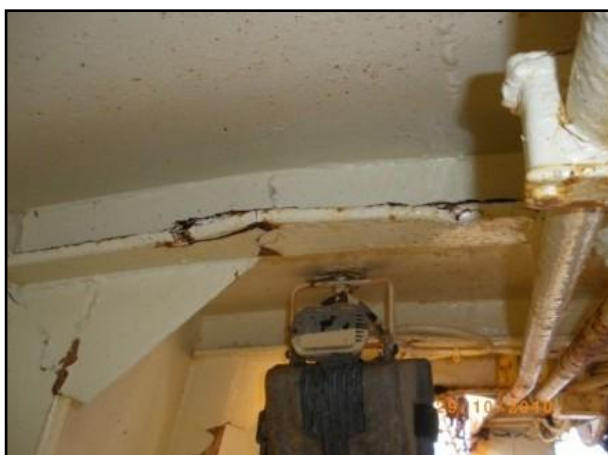
Il n'est pas décelé de déformation sur les œuvres vives tribord ni d'arrachement de tôles de bordé.

Le pont ne présente aucune déformation.

Au niveau des œuvres mortes tribord, la cloison transversale du local batteries et celle en avant des treuils sont à reprendre, ainsi que des fissures au niveau des croisements des goussets au local des batteries jusqu'en arrière des treuils au-dessus du pont principal.

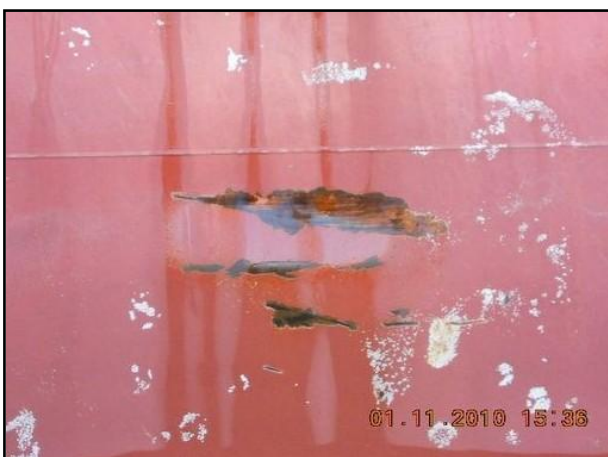
Quelques dommages mineurs (éraflures et légers enfoncements) ont été relevés lors d'une inspection.

Cependant, selon l'armement, il n'est pas sûr que ces avaries soient liées à un contact avec le *CAP FRÉHEL*.
