NAUFRAGE

DU NAVIRE DE PECHE

EMMANUELLE-JEAN

**SURVENU LE 2 DECEMBRE 2008
DANS LE NORD DE SAINT-LUNAIRE (35)
(UNE VICTIME)**

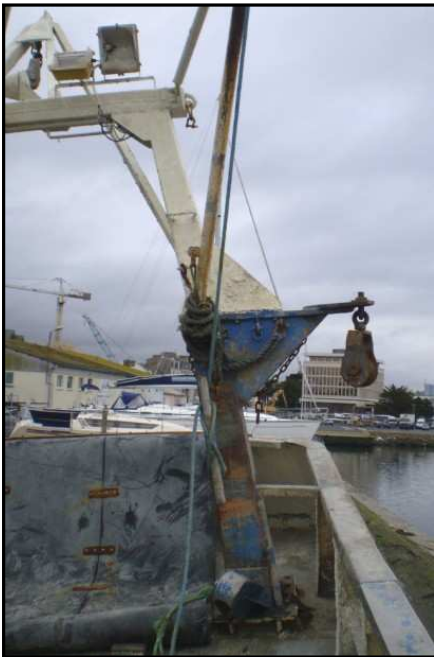
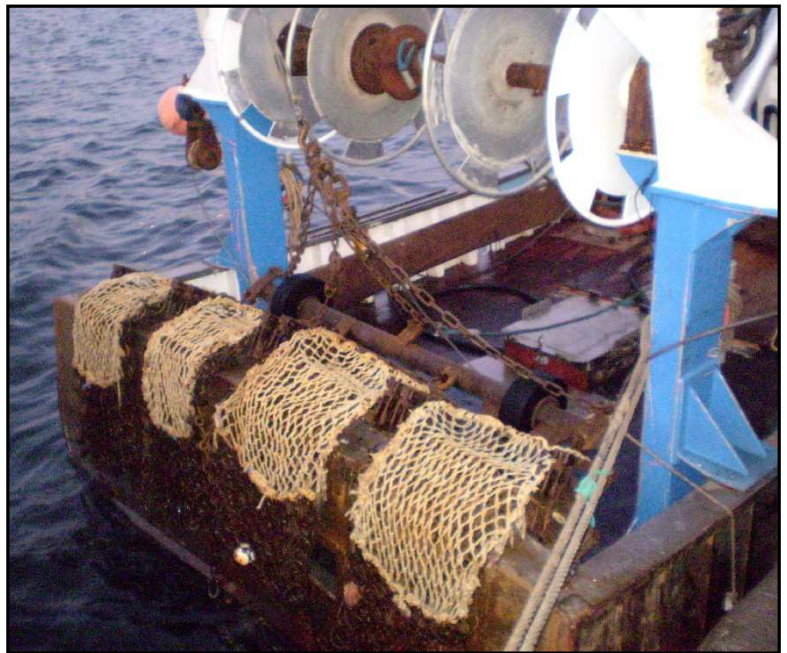
Le tambour tribord du treuil est débrayé jusqu'à l'arrivée du bâton bâbord. Les dragues tribord sont reprises par une caliorne arrière, fixée en haut et au centre du portique. Cette dernière a été rajoutée, il y a 3 ans, afin de permettre le hissage des dragues à coquilles Saint-Jacques par l'arrière.

Le vidage des poches, dans la configuration de l'*EMMANUELLE-JEAN*, se fait par retournement de celles-ci, par l'entremise d'une barre maillée sur le cul de chacune d'elles.

Comme expliqué plus haut, le bâton tribord est repris par la caliorne arrière fixée en haut et au milieu du portique, la fune est alors mollie et l'engin de pêche vient naturellement au niveau du tableau arrière dans l'axe du navire ; il est à ce moment suspendu en haut du portique, à environ 3,50 m au-dessus du pont.

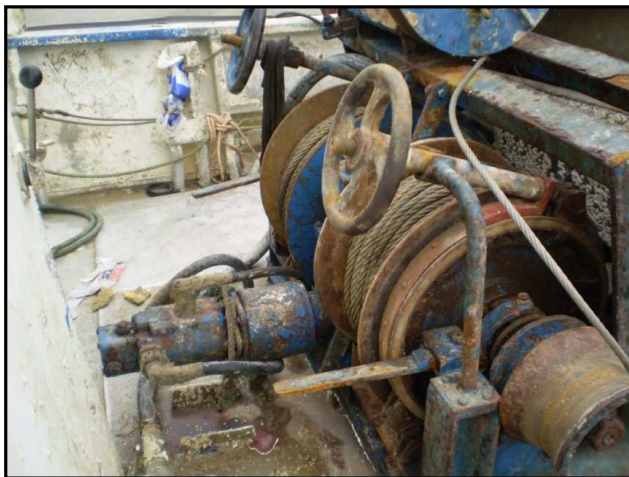
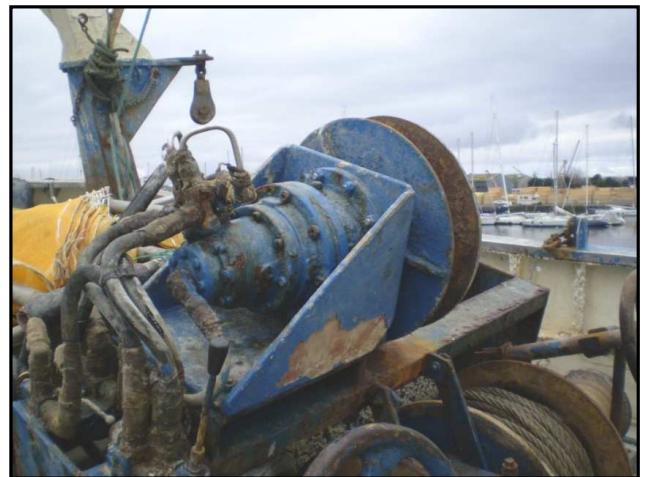
Au neuvage, l'*EMMANUELLE-JEAN* disposait d'un treuil hydraulique BOPP 50. Ce dernier a été remplacé, en 2004, par un treuil monobloc D & F à moteur SAUER, muni de 2 bobines et de 2 poupées. De plus, il est équipé, en sa partie haute, d'un touret hydraulique destiné au levage des culs de dragues par la caliorne. Le portique est du type « *bipode* ».

Les tambours des funes du treuil de pêche, lors de la pratique des arts traînants, sont immobilisés par des freins mécaniques à mâchoires, actionnés par un volant de serrage dont les patins ont été remplacés en 2008. Les embrayages des tambours du treuil sont manuels et de type « à *clabot* ». En action de pêche, les tambours du treuil sont débrayés et maintenus aux freins.

En l'état actuel, le filage des funes en cas de croche ne peut se faire que par action sur les freins manuels à mâchoires. Une commande déportée en arrière du treuil permet la mise en rotation de celui-ci.

Compte tenu de l'état de l'épave et des équipements, il n'a pas été possible de vérifier l'existence d'un retour automatique à zéro de la commande du moteur de treuil, située à l'extérieur derrière la cabine de conduite. Néanmoins, on peut noter le retour automatique à zéro de la commande du treuil de caliorne.

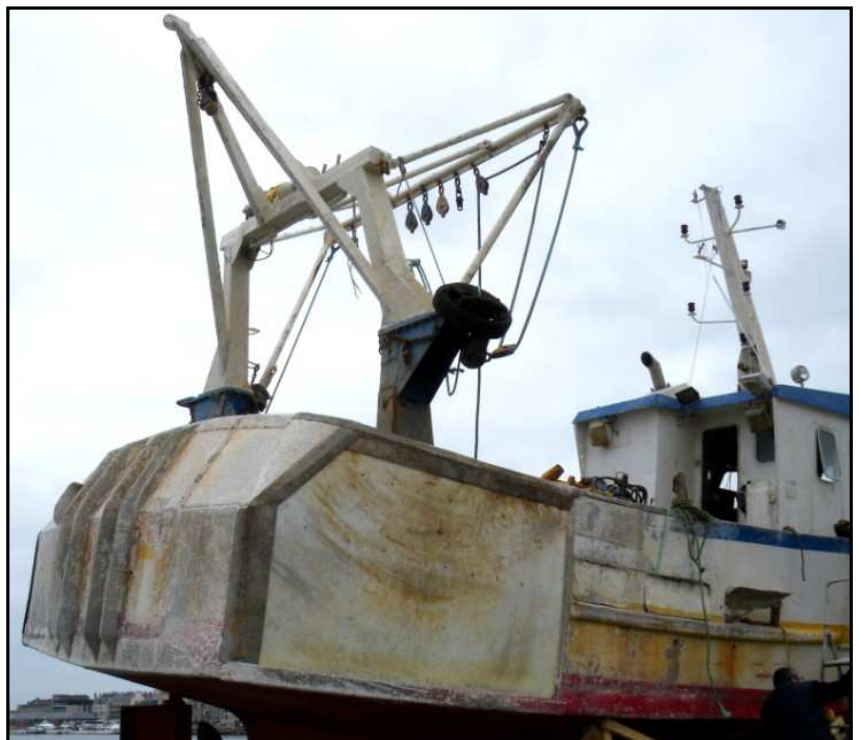
Afin de permettre un relevage par l'arrière des dragues à coquille Saint-Jacques, une caliorne a été ajoutée sur l'arrière, au centre du portique.

Ce matériel entraîne la modification de la technique employée pour ramener par les flancs, via les boucles d'oreille, les dragues, et les présenter ensuite au tableau arrière, suspendues à la caliorne. Ceci se traduit par un déplacement transversal sur bâbord du point d'application du poids suspendu, avec en outre un risque important de s'accrocher au roulis.

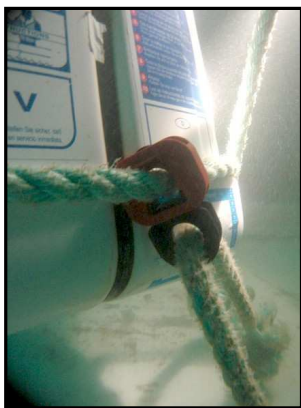
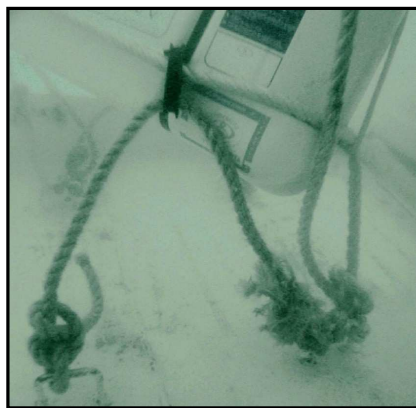
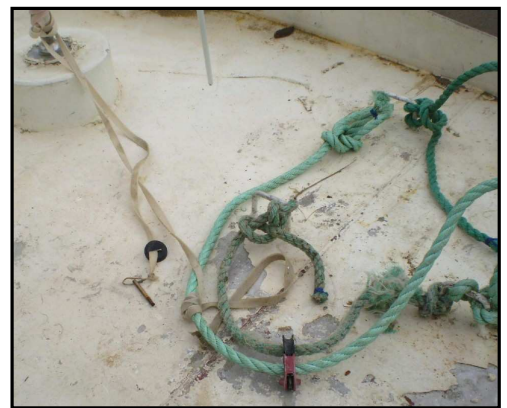
- Une absence de socle adapté ;
- Un système de saisissage du radeau par bout et non par sangles ;
- Une drisse de gonflage non fixée au système auto-cassant du largueur hydrostatique ;
- Une retenue du radeau sur le toit par un bout passant pas les poignées de manutention ;
- Une drisse de gonflage tournée à une antenne radio et au bout servant de saisissage .

Par conséquent, bien que le largueur hydrostatique ait correctement fonctionné, le radeau ne pouvait en aucun cas se libérer automatiquement.

Il résulte que la méconnaissance du fonctionnement du système de largage hydrostatique, qui *de facto* a conduit à un mauvais saisissage du radeau, empêchant sa libération et son utilisation par les naufragés, constitue un **facteur aggravant des conséquences de l'accident**.

- de faire remplacer dans les meilleurs délais, les radeaux de plaisance « classe V » par des radeaux « classe V pro », les premiers ne disposant pas d'une flottabilité suffisante qui leur permette de se déclencher dès lors que le navire sombre et de se libérer de leur bosse ou système cassant. Dans l'attente de leur remplacement, il conviendrait de faire disposer les radeaux existants « classe V plaisance » sur un support adapté, permettant leur déclenchement par une personne seule tirant sur la drisse de gonflage.
