Rapport d'enquête technique

CHAVIREMENT

DU NAVIRE DE PECHE

KALVIN

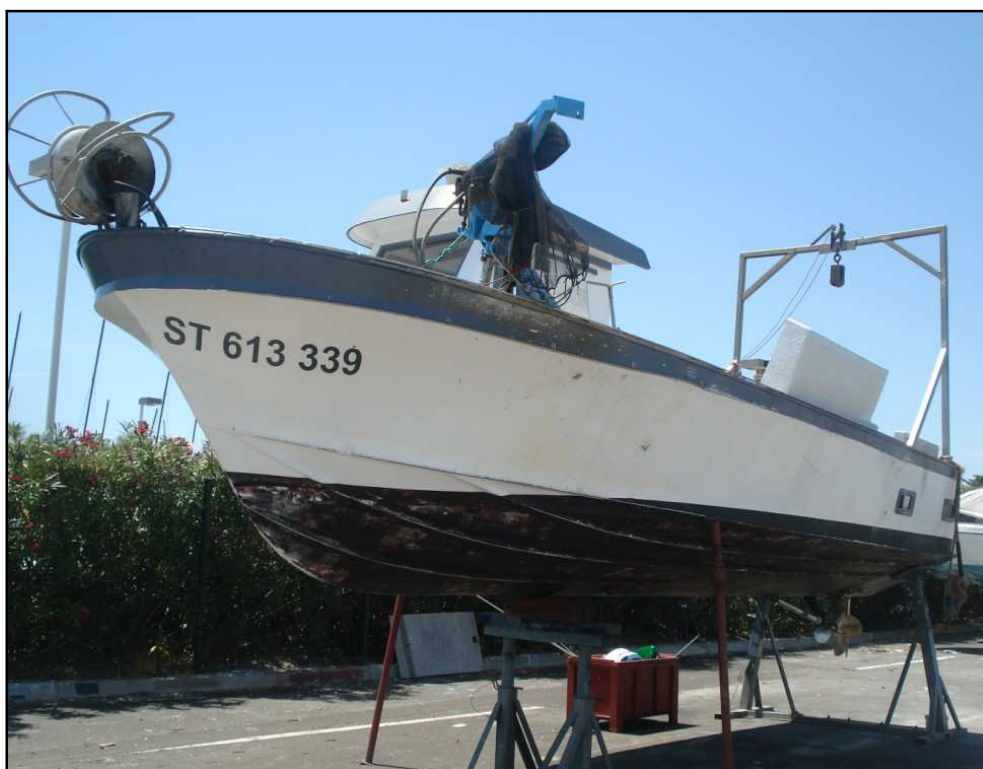
Le *KALVIN* est un navire ayant une carène de type planante en V profond, munie d'un pont continu étanche, d'un capot moteur avec surbau de 250 mm et d'une timonerie déportée sur tribord. Il est muni d'une cloison d'abordage et d'une cloison à l'avant du compartiment machine. Il est équipé d'un vire filets sur la proue, d'un vire-ligne sur l'avant bâbord, d'un treuil de pêche dans l'axe derrière le panneau de cale moteur, et d'un portique inox d'environ 2,50 m de haut situé à 0,40 m en avant du tableau arrière du navire.

Quatre sabords de décharge à guillotine de dimensions 400 x 150 mm environ sont placés respectivement à 0,150 m et 1,40 m du tableau arrière. La hauteur moyenne du pavois est de 0,48 m à l'arrière, 0,60 m au milieu et 0,64 m à l'avant.

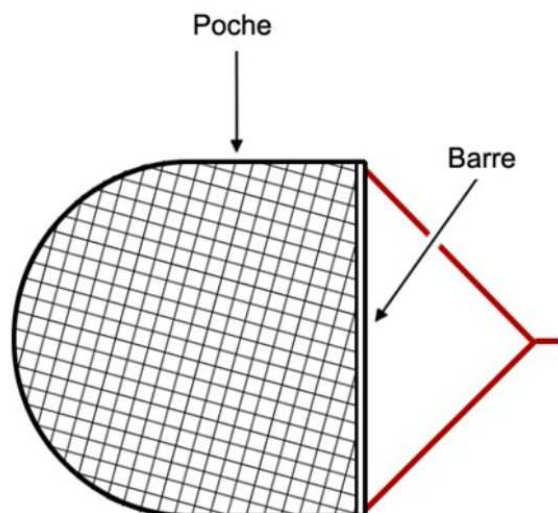
La drague utilisée à bord du *KALVIN* se compose d'une barre d'acier de section carrée, d'une longueur de 3 mètres, sur laquelle vient se fixer une poche constituée d'un filet en polypropylène ; une patte d'oie en chaîne permet de la mailler sur la fune d'un diamètre de 10 mm. Selon les indications de l'armateur, le poids de la drague vide est d'environ 100 kg.

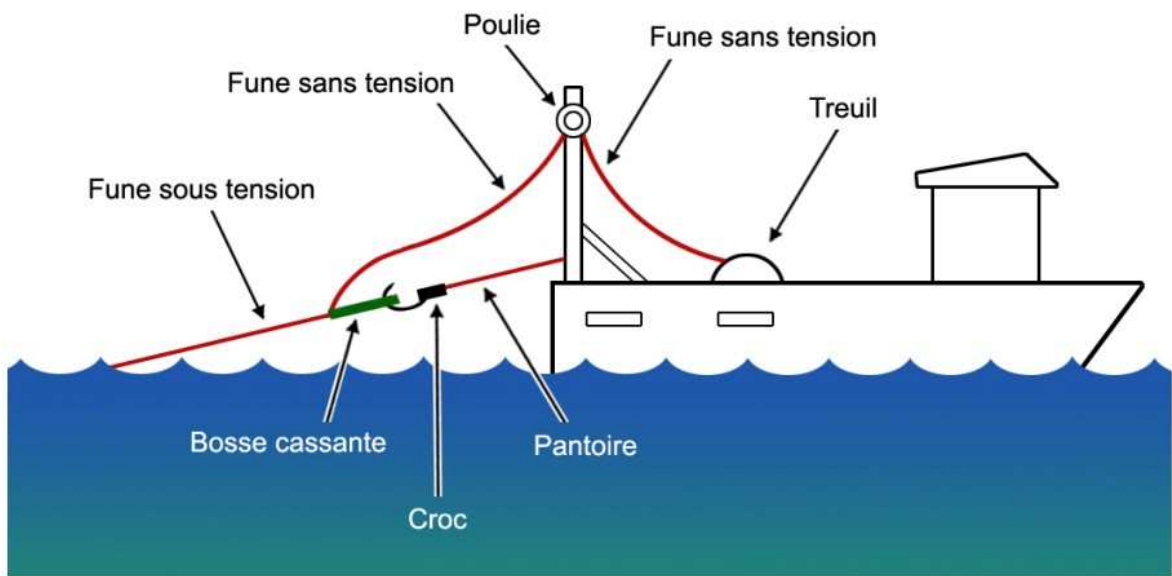
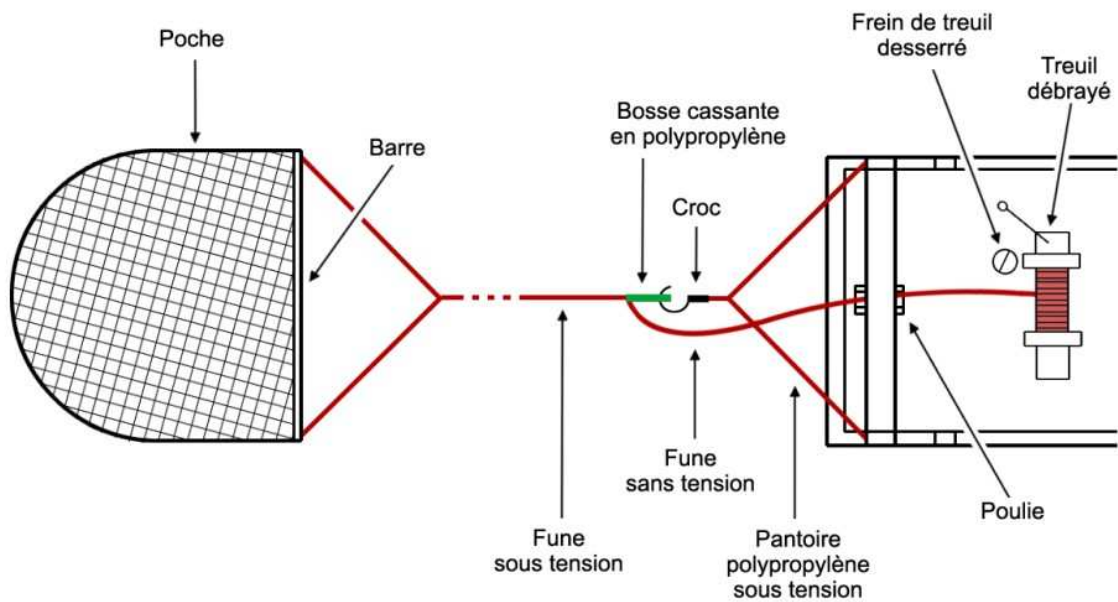
Disposition du système de libération de la tension de la fune sous l'effet d'une croche

Afin de prévenir un chavirement sous l'effet d'une croche navire en route en action de dragage, le patron armateur actuel avait mis en place un dispositif permettant de libérer la tension sur la fune.

Ce dispositif se composait des éléments suivants :

- une pantoire en polypropylène dont chaque extrémité est fixée aux pieds du portique ;
- un croc de remorque sur la pantoire ; ce croc coulisse sur la pantoire afin d'améliorer la manoeuvrabilité du navire lors des changements de route ;
- une bosse en polypropylène fixée à l'une de ses extrémités sur la fune au moyen d'un serre câble, puis passée à l'autre extrémité dans le croc de remorque sur lequel la force de traction vient s'appliquer. La bosse est calibrée pour casser en cas de croche ;
- une poulie située sous la poutre supérieure du portique, par laquelle passe la fune jusqu'au treuil ;
- un treuil maintenu débrayé et non freiné durant la traction.

Lorsque la drague du *KALVIN* a croché, le navire était en giration à 90° sur bâ bord ; le croc de remorque, qui coulissait sur la pantoire, s'est déplacé sur bâbord ; sous l'effet du déplacement transversal du point d'application de la force de traction, la tension exercée sur la bosse a entraîné un début de gîte sur bâbord. Puis, après la rupture de la bosse cassante la stabilité du navire s'est brusquement dégradée, à la fois en raison du transfert de poids au

Au moment où la drague a croché au fond, le navire était en giration ; la tension exercée sur la bosse avant sa rupture, a probablement occasionné une gîte du navire, aggravée par le déplacement du croc sur la pantoire.

La fune passe par une poulie fixée sous la poutre supérieure du portique. Dans le cas où le treuil ne dévire pas, après rupture de la bosse cassante, la force exercée sur la fune se reporte donc instantanément au niveau de la poulie.
