**ACCIDENT À BORD DU FILEYEUR *LE SOLITAIRE*
LE 25 NOVEMBRE 2012 AU LARGE D'HOURTIN
(UN BLESSÉ GRAVE)**

Bureau d'enquêtes sur les événements de mer

Rapport publié : novembre 2013

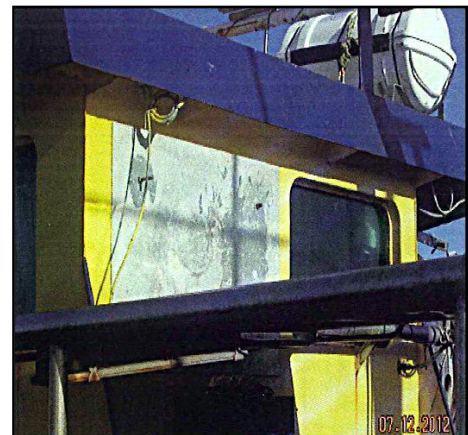
À **00h10**, une violente déferlante brise sur l'avant et emporte deux sabords de passerelle avant et celui arrière bâbord.

L'échantillonnage des carreaux de passerelle, supérieur à 10 mm comme l'exige la réglementation, ne semble en revanche pas en cause sachant que le sabord opposé à l'arrière a aussi explosé sous le choc.

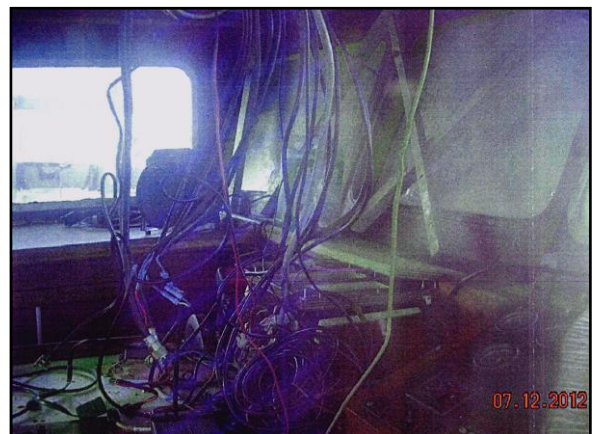
Sous le choc, le patron, installé sur le fauteuil de passerelle, reçoit tout l'appareillage SMDSM installé en bandeau au-dessus de lui. L'arrêt d'urgence du moteur, installé sur le pupitre de contrôle, est percuté par la chute des appareils, le moteur principal stoppe.

L'arrêt d'urgence n'était pas protégé par un capot. La chute du bandeau a provoqué son déclenchement intempestif et l'arrêt du moteur.

L'absence de protection de l'arrêt d'urgence du moteur aurait pu constituer un **facteur aggravant** des conséquences de l'accident.

- 4 - [2013-R052](#) : D'imposer une protection adaptée du stop d'urgence du moteur.
