# Rapport d'enquête technique

## **NAUFRAGE**

## ***L'ÉPAULARD***

**SURVENU LE 21 JANVIER 2010**

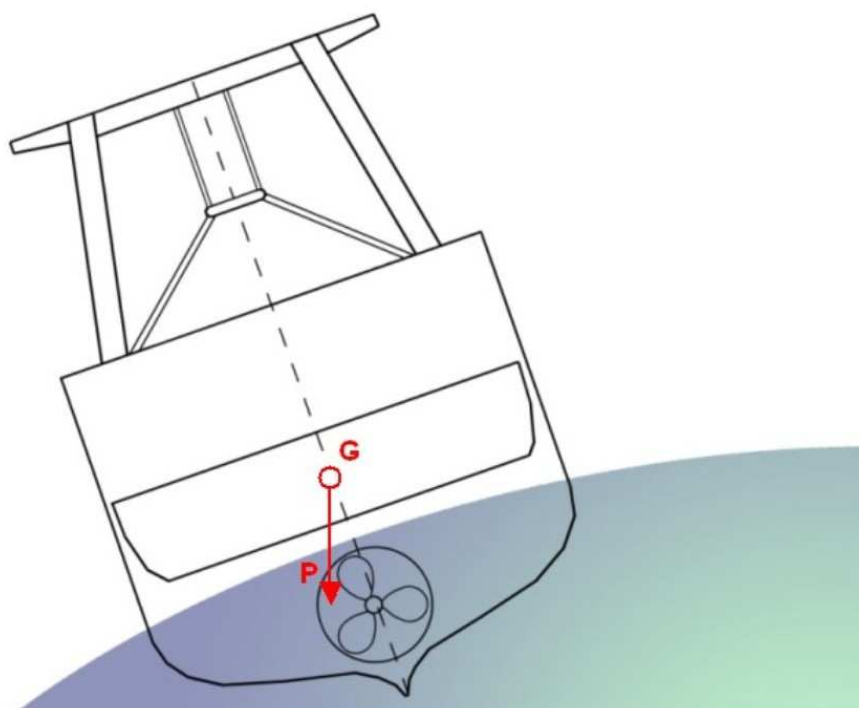
De plus, à proximité de la crête d'un train de vagues, le volume de carène immergé d'un navire diminue, réduisant ainsi sa réserve de stabilité (effet inverse dans un creux). Il est fortement probable que L'EPAULARD se soit trouvé dans la situation la plus défavorable dans l'instant qui a précédé l'accident.

(les forces ne sont pas à l'échelle)

En conséquence, les conditions de houle rencontrées constituent un **facteur conjoncturel** qui a pu, d'une part provoquer l'inclinaison à l'origine de la gîte sur bâbord prise par L'EPAULARD, et d'autre part une diminution momentanée de sa réserve de stabilité.

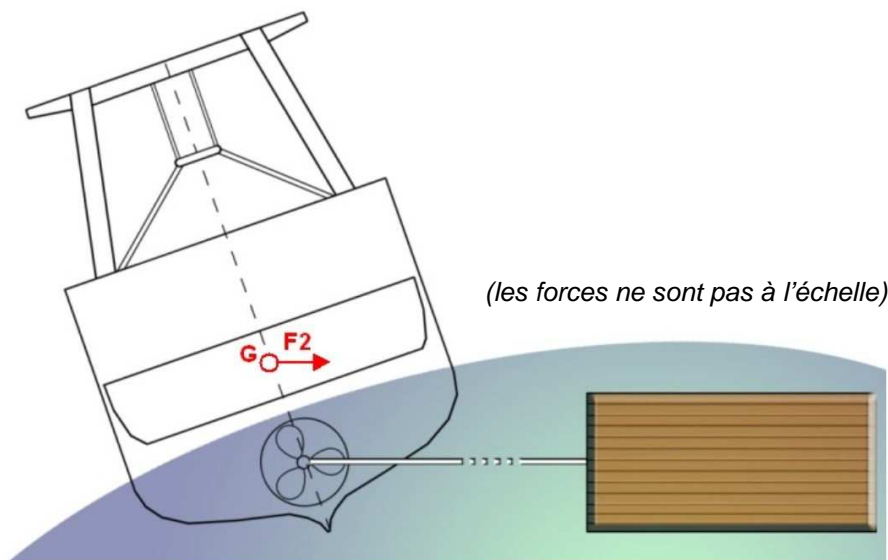
Croche au niveau du safran ou de l'hélice d'une élingue pouvant être reliée à un objet suffisamment volumineux flottant entre deux eaux, exerçant une traction sur tribord (force résultante F2).

Pour exercer un couple inclinant parasite de 20 tm, reporté au centre de gravité du navire, il faut une surface équivalente de 360 m<sup>2</sup> subissant un courant de 1,3 nœud. Cette surface devrait atteindre 600 m<sup>2</sup> si le courant est à 1 nœud. Ces dimensions sont largement supérieures à celles d'une palanquée de bois ou d'un conteneur (même de 40 pieds de long).

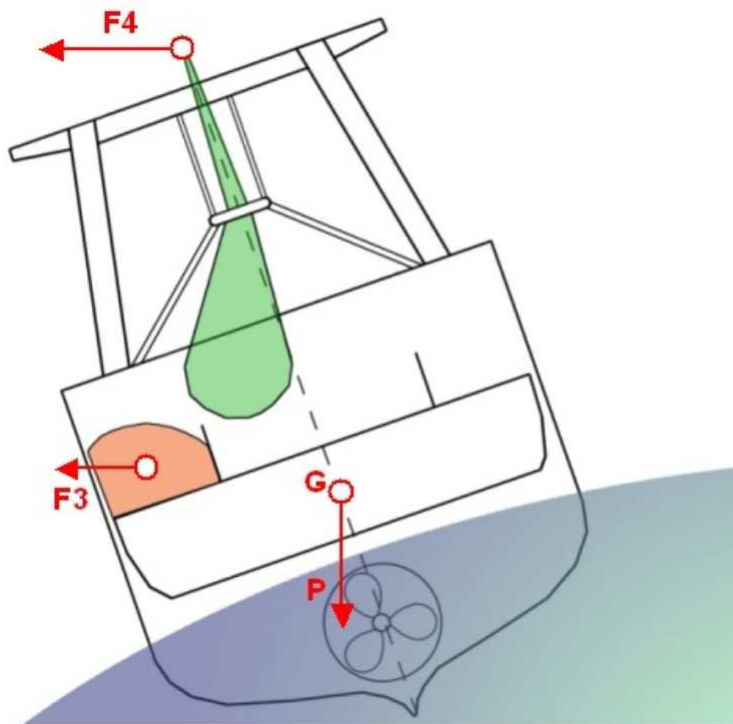
Déplacement sur bâbord de la poche en suspens (force résultante F4) ; cette poche ne suit que partiellement la verticale apparente du navire .

*(les forces ne sont pas à l'échelle)*

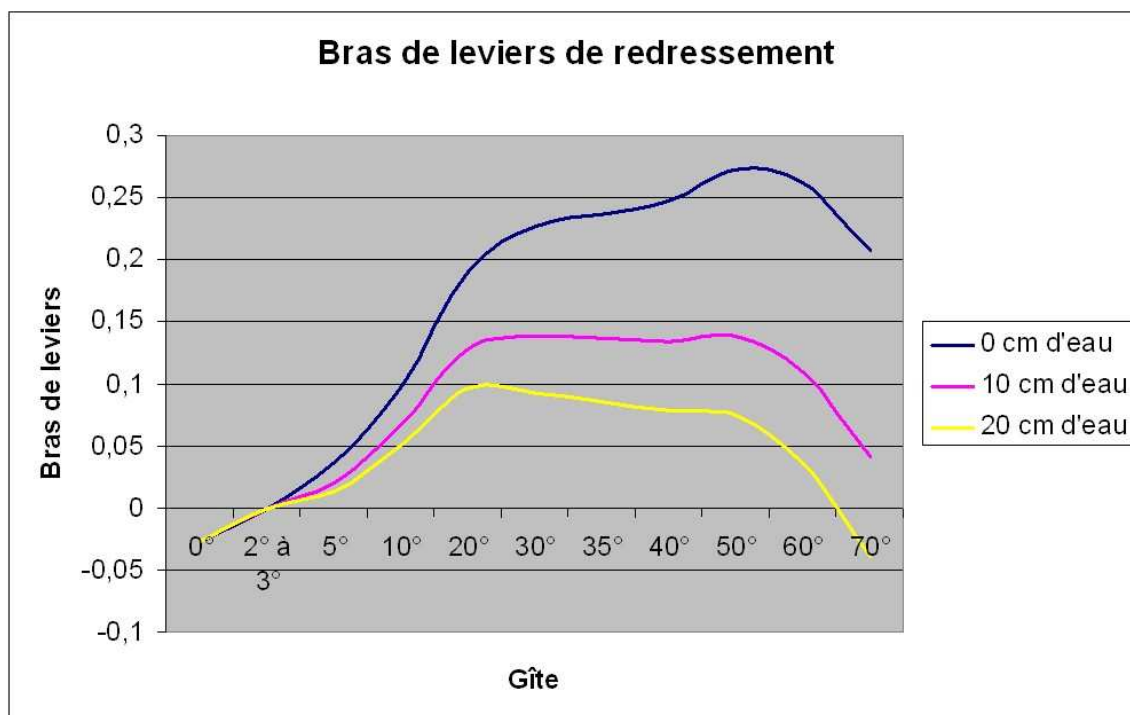
Les courbes des bras de levier de redressement font apparaître, dès que la cale à poisson est remplie de 10 cm d'eau, un important « aplatissement », significatif de la difficulté que rencontre la carène à fournir un travail de réaction à un couple inclinant. Lorsque la cale est remplie de 20 cm d'eau, les critères réglementaires ne sont plus respectés.

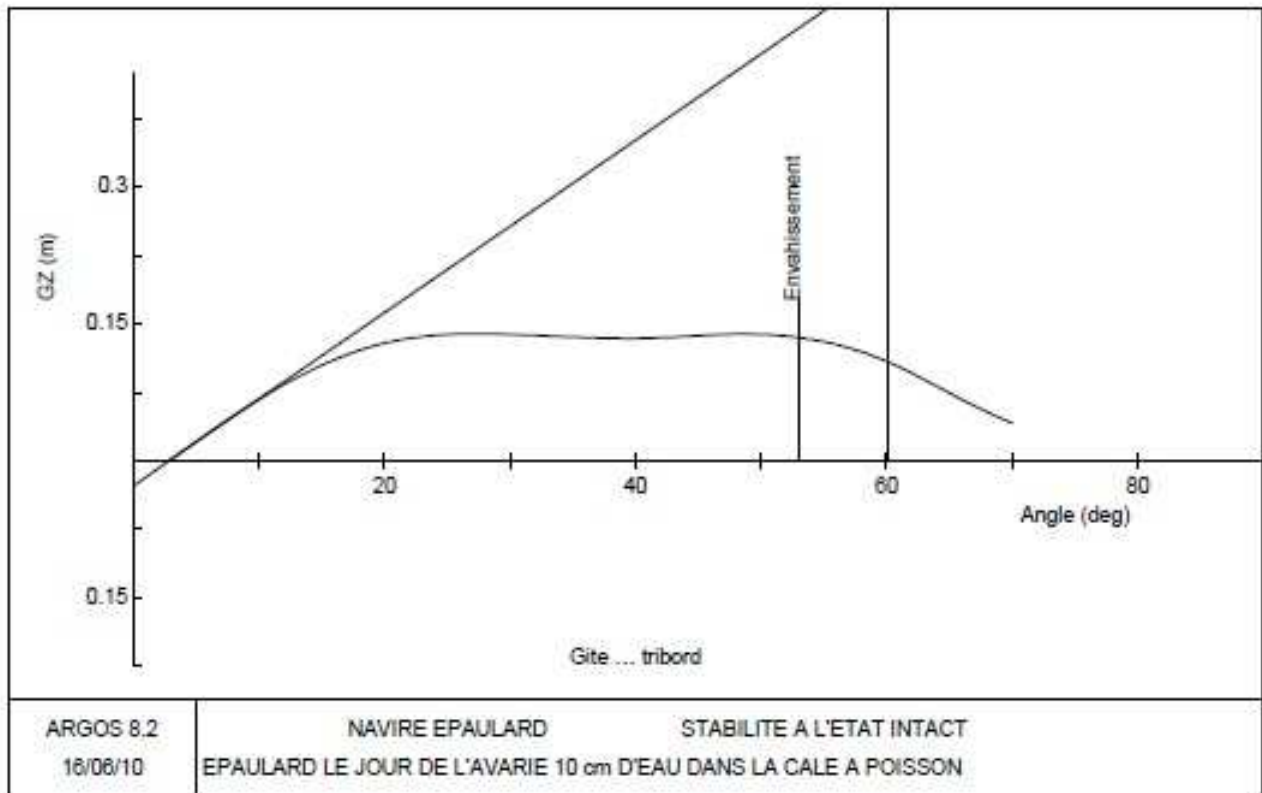
CAS DE CHARGEMENT : EPAULARD LE JOUR DE L'AVARIE 10 cm D'EAU DANS LA  
 CALE A POISSON

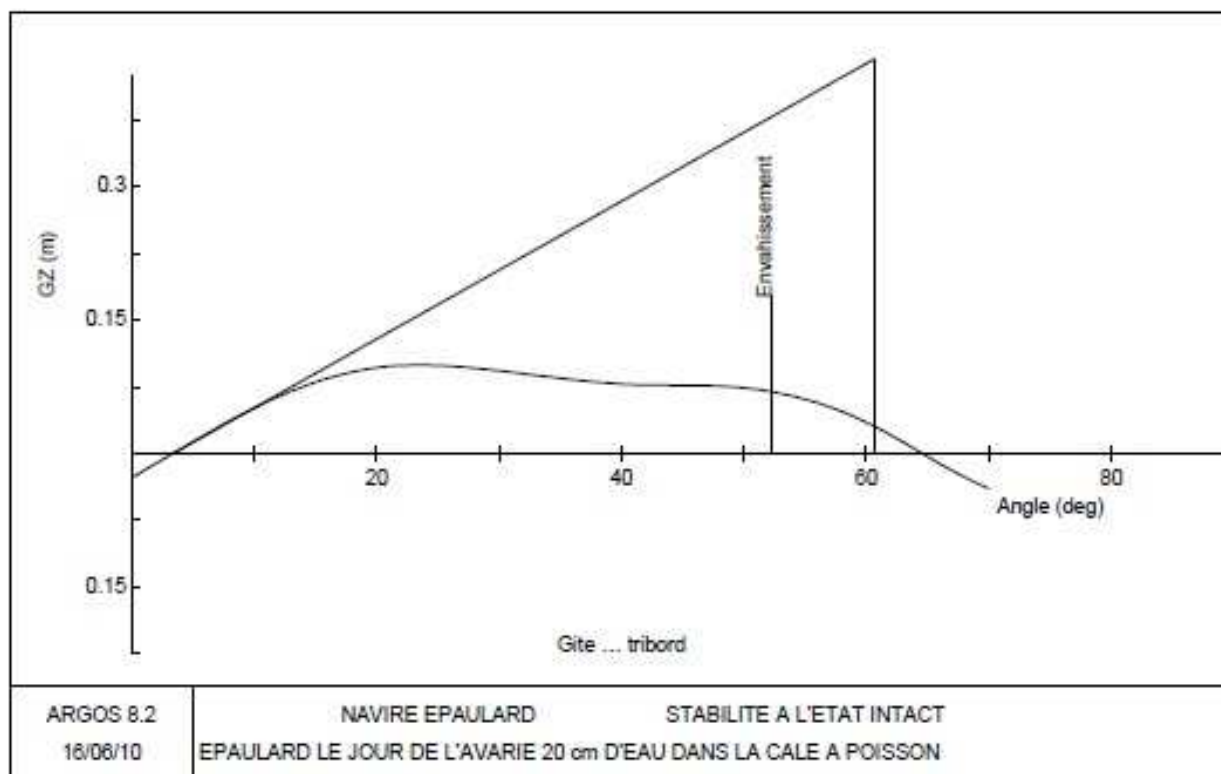
CAS DE CHARGEMENT : EPAULARD LE JOUR DE L'AVARIE 20 cm D'EAU DANS LA  
 CALE A POISSON

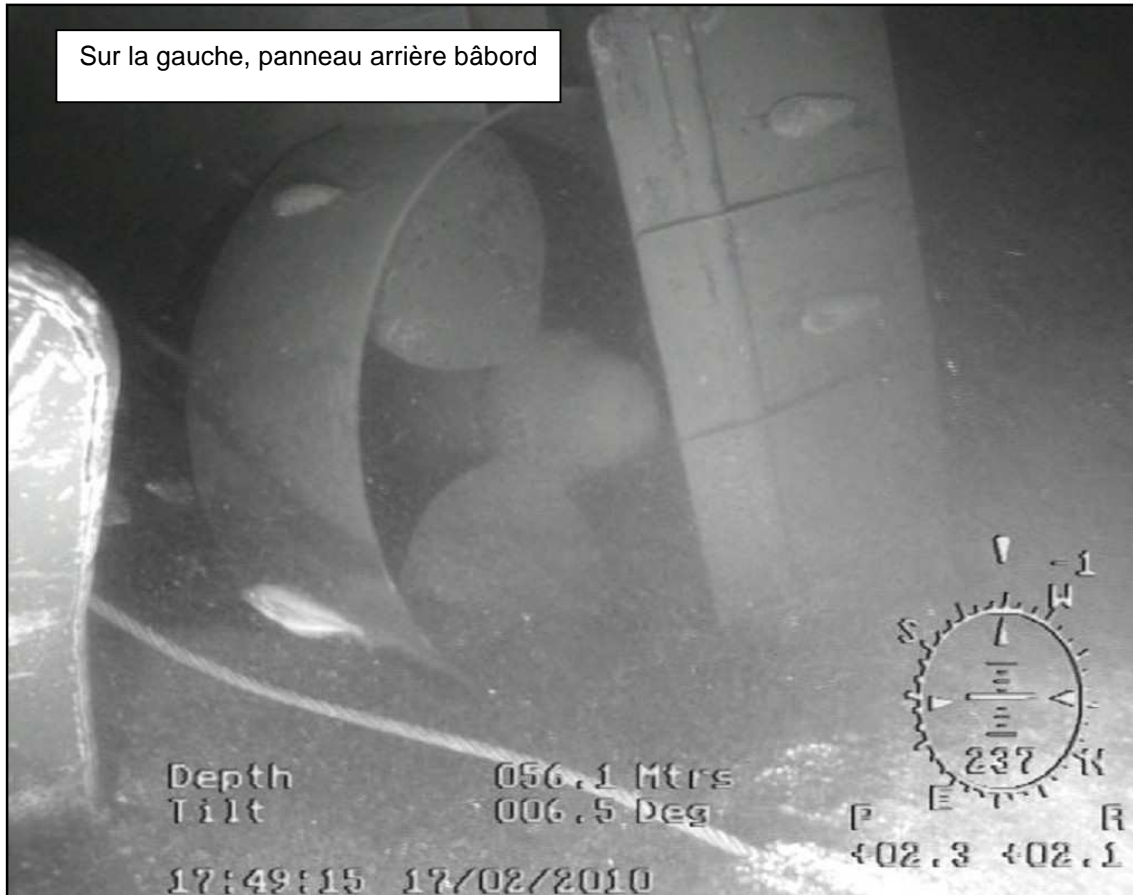
Sur la gauche, panneau arrière bâbord

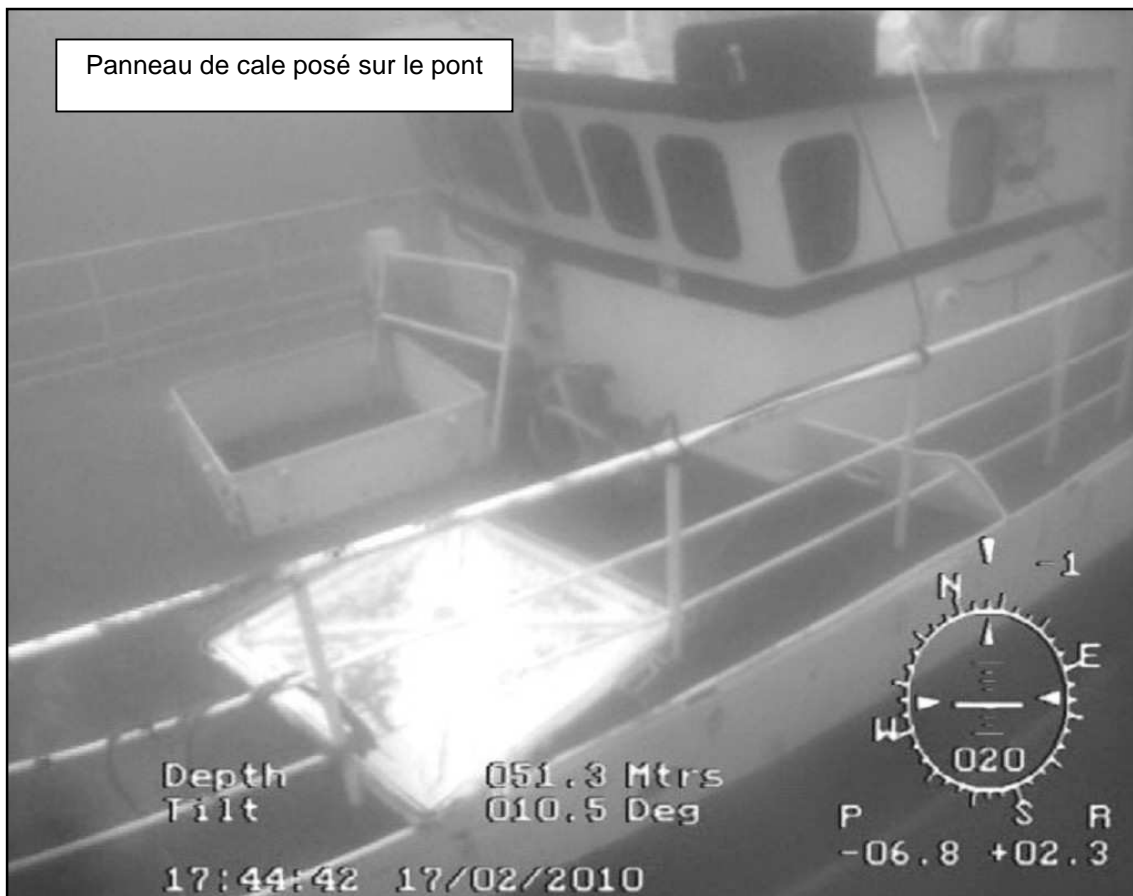
Panneau de cale posé sur le pont

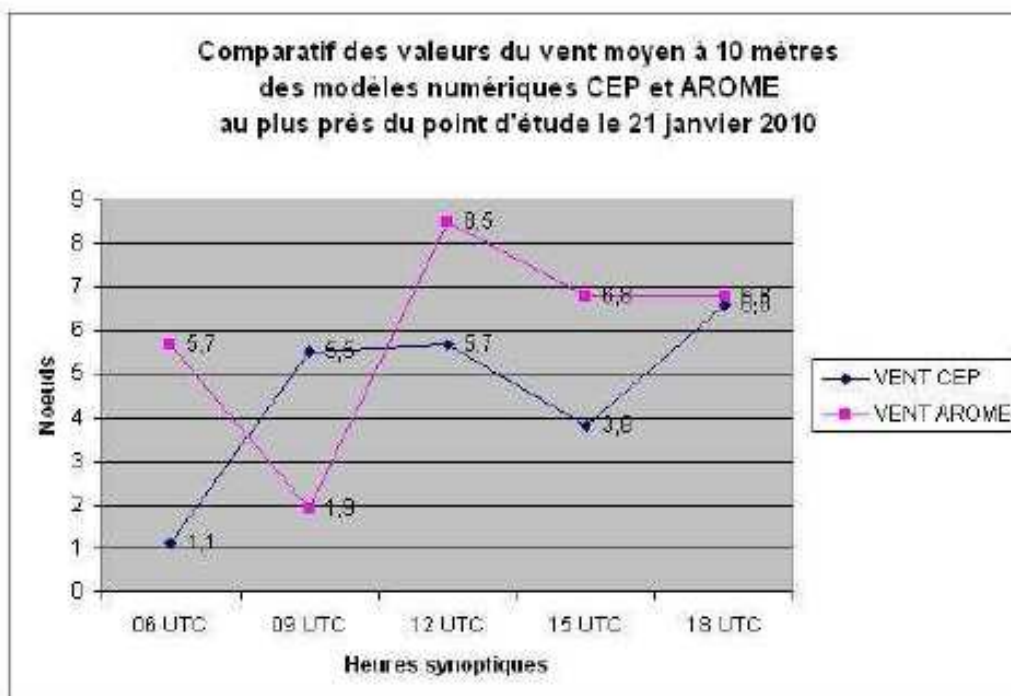
Comparatif des valeurs de vitesse du vent moyen à 10 mètres des modèles numériques CEP et AROME au plus près du point d'étude le 21 janvier 2010

La comparaison des données, observées par les bouées 62001 et 62024 (voir pages 11 & 12) et des modèles numériques au point de grille le plus proche des bouées, nous a incité à préférer les valeurs du modèle du Centre Européen de Prévisions Météorologiques à Moyen Terme (CEPMMT), même si les valeurs de la vitesse du vent moyen à 10 mètres des 2 modèles sont très proches des valeurs observées.

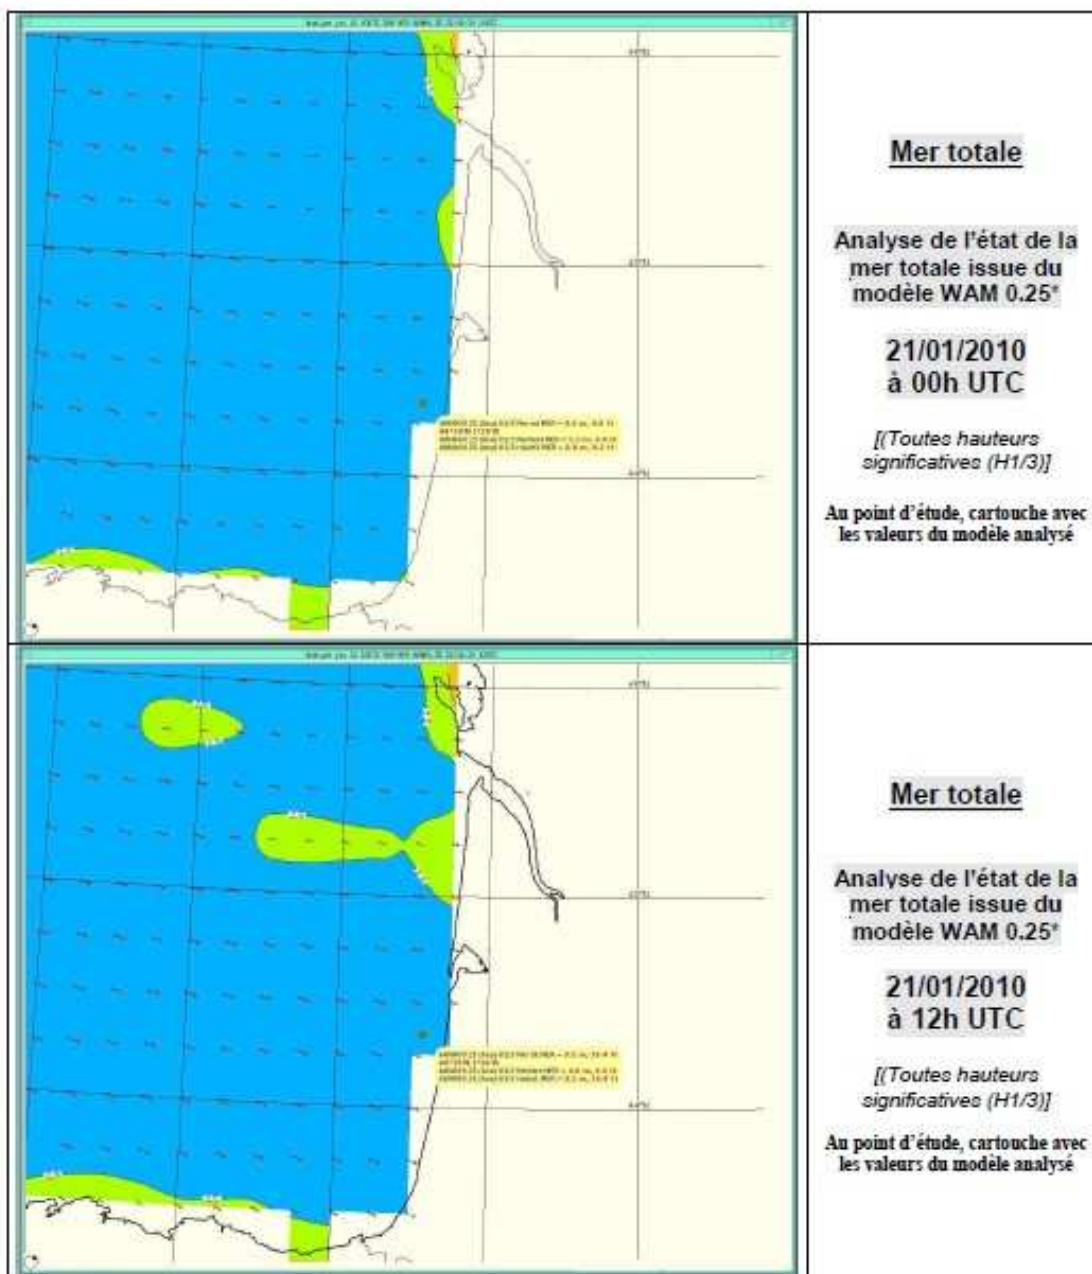
Documents annexes – MER

MER TOTALE	Plages de couleur « bleue » : H1/3 = 2,5 à 4 m → Mer « forte » Plages de couleur « verte » : H1/3 = 1,25 à 2,5 m → Mer « agitée » Plages de couleur « orange » : H1/3 = 0,5 à 1,25 m → Mer « peu agitée »
MER DU VENT	Flèche « noire » sens d'où vient la mer du vent
HOULE	Flèche « rouge » sens d'où vient la houle

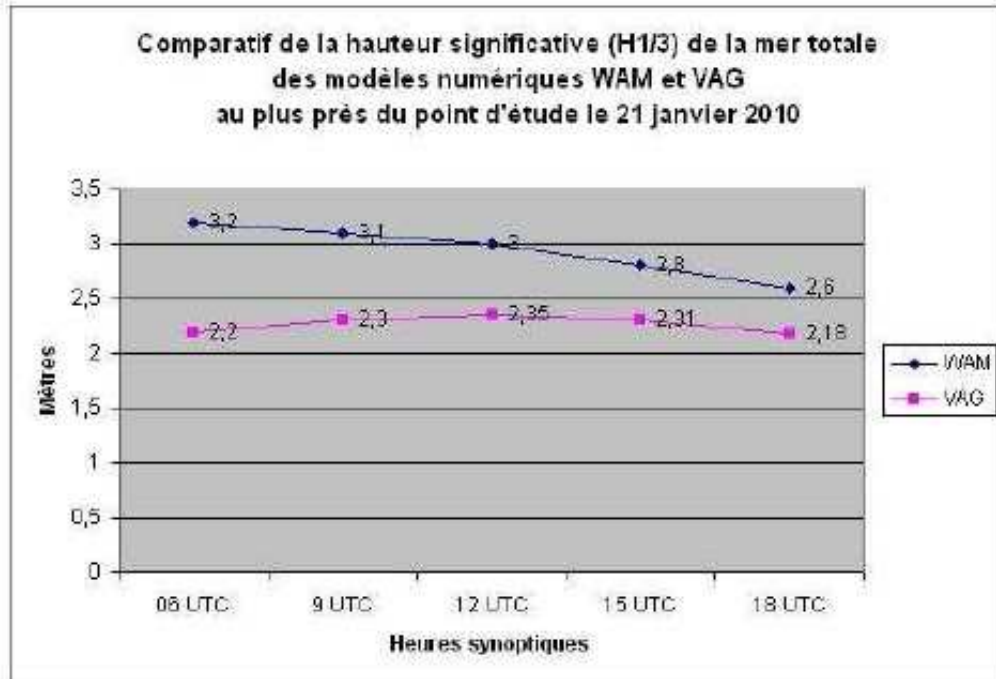
Comparatif de la hauteur significative (H1/3) de la mer totale des modèles numériques WAM et VAG au plus près du point d'étude le 21 janvier 2010

La comparaison des données, observées par les bouées 62001 et 62024 (voir pages 11 & 12) et des modèles numériques au point de grille le plus proche des bouées, nous a incité à préférer les valeurs du modèle WAM du Centre Européen de Prévisions Météorologiques à Moyen Terme (CEPMMT). En effet, les valeurs de la mer totale de ce dernier modèle sont très proches des valeurs observées. Le modèle « VAG » sous-estime les hauteurs significatives durant la période étudiée.

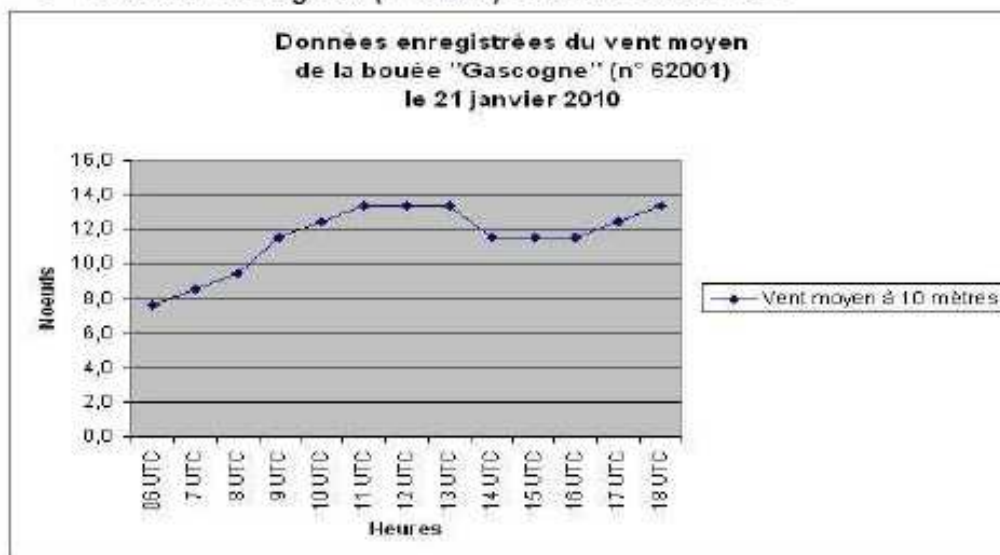
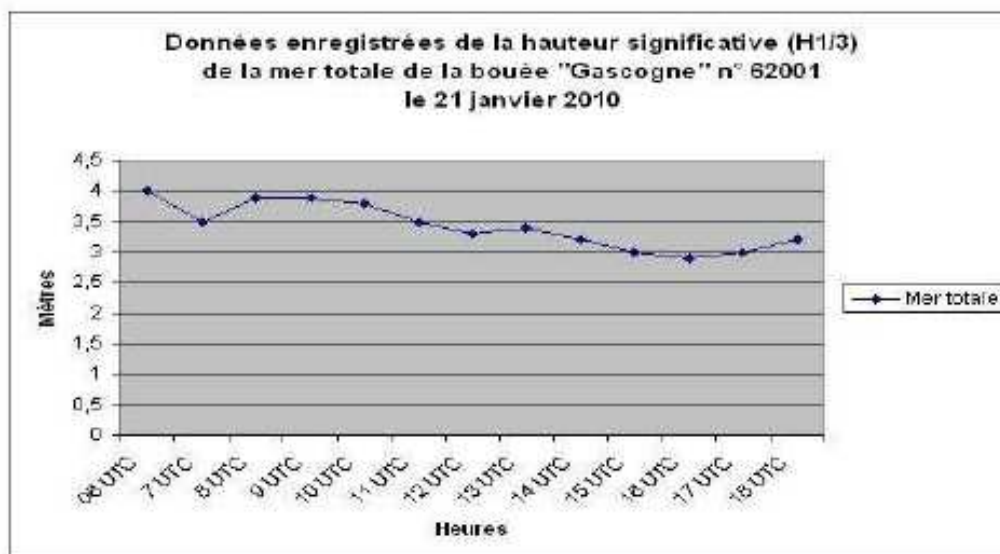
- Bouée « large Bilbao » n°62024) : Données horaires non disponibles.
- Bouée « Gascogne » (n°62001) - Données horaires :
