Rapport d'enquête technique

ABORDAGE

ENTRE LE CHALUTIER

**SURVENU LE 03 JANVIER 2009
DANS L'OUEST COTENTIN**

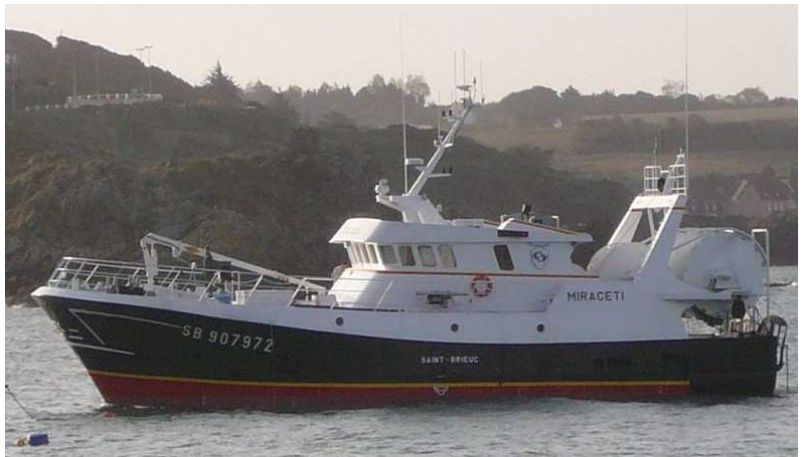
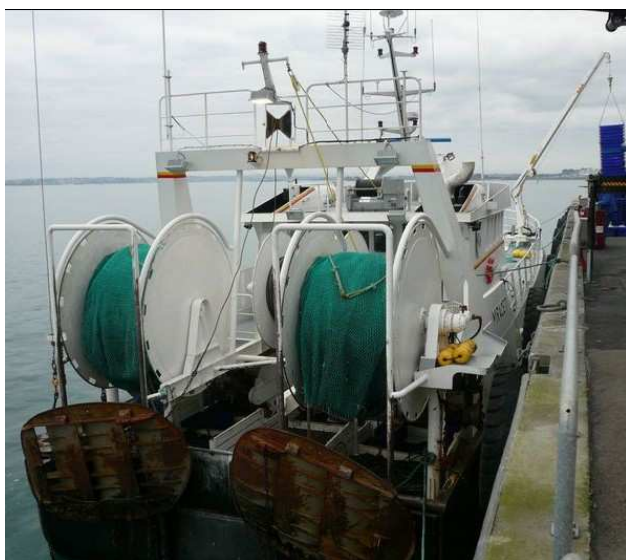
C'est un chalutier à coque acier, construit en 2006 à Boulogne-sur-Mer. Il a été mis en service le 10 octobre 2006 sous le nom de *MIRACETI* et immatriculé à Saint-Brieuc.

Le navire dispose de 4 cloisons étanches situées au niveau du coqueron avant, du poste d'équipage, du local machine et de la cale à poisson, ainsi que d'une cloison d'abordage. Par ailleurs le nombre maximal de personnes admissibles à bord est de 7, dont 1 passager.

Par ailleurs, il convient de noter que le navire est équipé, depuis le neuvage, d'un poste de couchage réservé au patron et situé sur bâbord. De ce fait, du côté bâbord, la visibilité peut être notablement réduite sur l'arrière du travers comme l'indique le plan d'ensemble du navire (voir § 3.1).

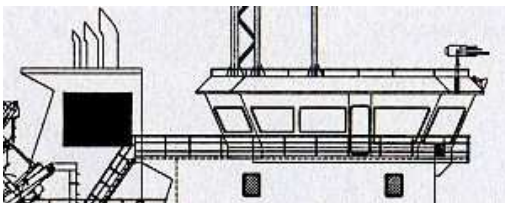
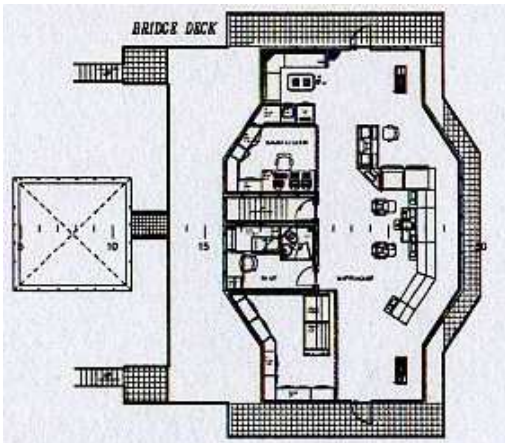
L'ergonomie de la passerelle de navigation est classique pour un navire de 3 ans. Bien aérée, la passerelle et ses équipements ont une conception et un agencement fonctionnels. Le poste de conduite permet au chef de quart de travailler assis/debout avec une bonne visibilité sur les appareils de navigation ainsi que sur les mouvements des navires environnants.

- D'un poste de navigation et de manœuvre,
- D'un poste de travail pour la conduite manuelle (homme de barre),
- D'un poste de travail pour l'établissement des plans de route (table à cartes),
- D'un poste réservé aux radiocommunications.

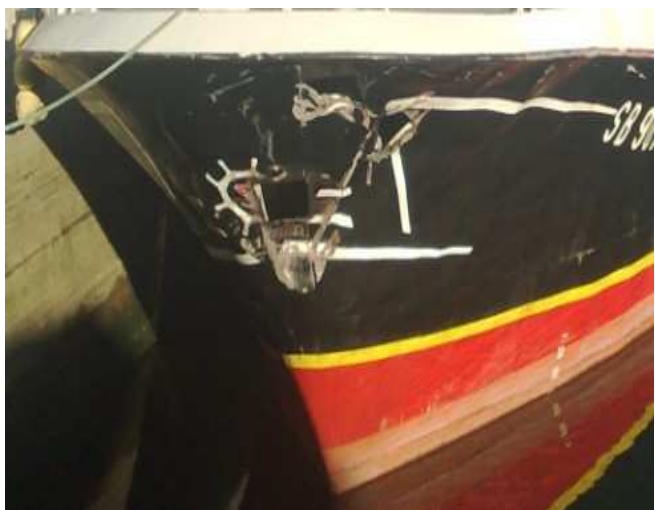
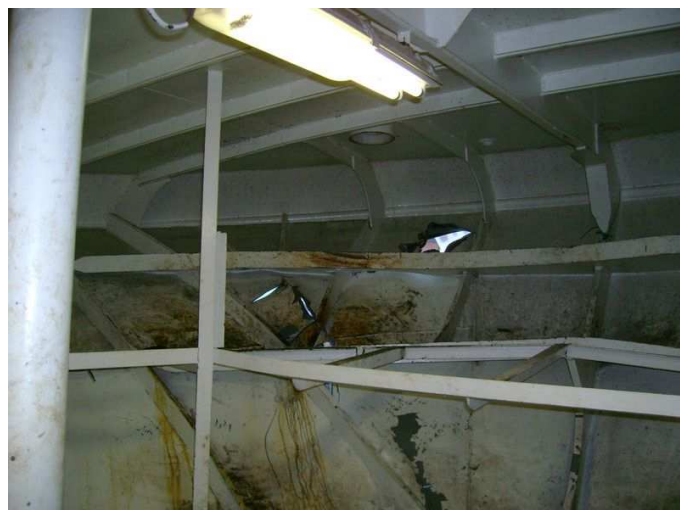
Les dommages occasionnés par la collision se situent au-dessus de la ligne de flottaison entre le couple 41 et l'avant du navire.

- une déformation de 3 serres tabulaires de la partie supérieure de l'étrave,
- une déformation de certains éléments transversaux de structure,
- une déformation de goussets de liaison,
- une brèche sur le bordé avec cisaillement des tôles du dévers.

Le 16 janvier, les réparations sont achevées.

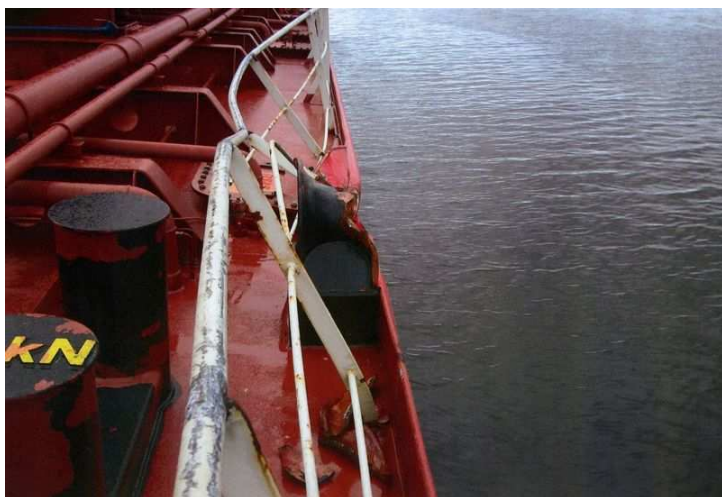
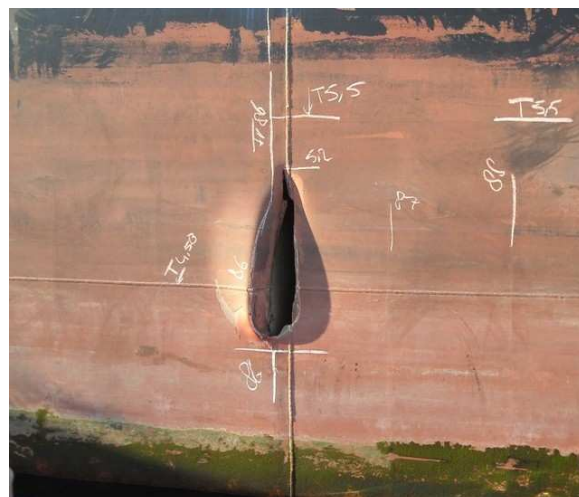
Le *KEREM D* présente entre autres, une entrée d'eau dans la citerne à ballast n° 5 tribord due à un trou dans la coque, ainsi que dans le ballast 4 tribord. Le navire a subi également un enfoncement, des déformations et des déchirures du carreau de pont, des batayolles et du chaumard au niveau du ballast n° 4 tribord, ainsi qu'aux conduites de cargaison. Les réparations sont achevées le 13 janvier 2009.
