Rapport d'enquête technique

SAMCO EUROPE
MSC PRESTIGE

Abordage

survenu le 7 décembre 2007

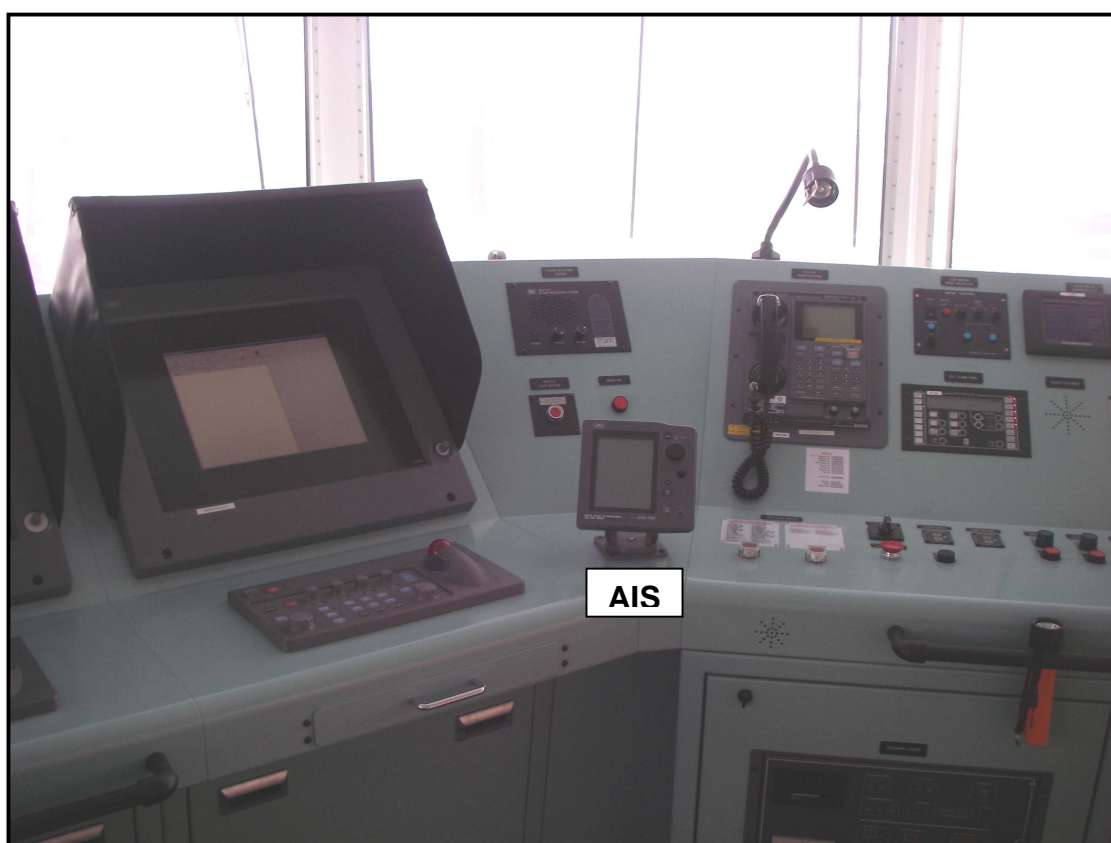
La passerelle est dotée des équipements de navigation intégrés répondant au standard INS: GPS, radars, ARPA, ECDIS, AIS, VDR.

Les informations AIS peuvent être affichées sur l'écran radar (fonction activée par une touche).

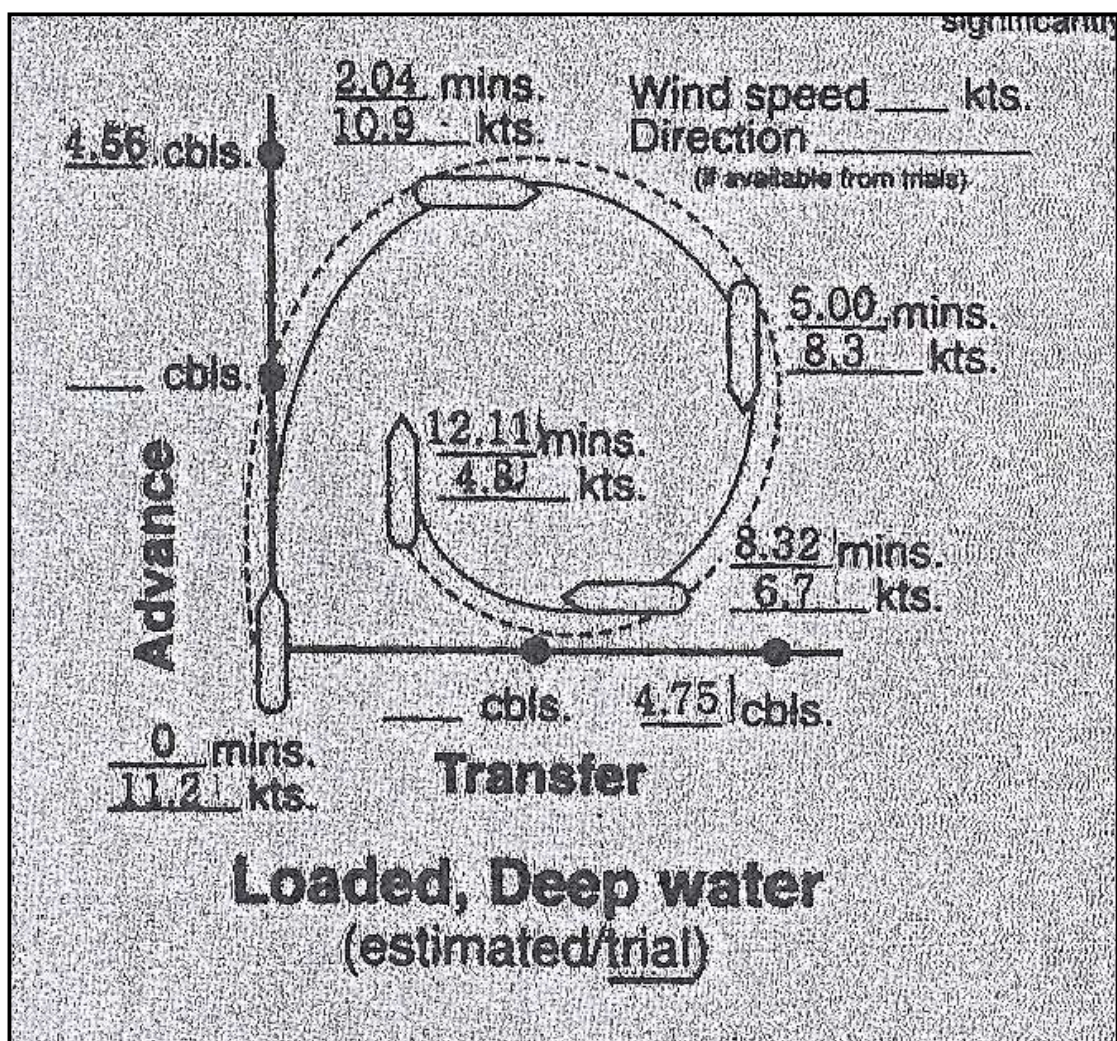
Cercle d'évolution du navire à angle de barre maximum, en Avant Toute de manœuvre :

Capacités de manœuvre en eaux profondes et à pleine charge: moins de 0,5 mille pour venir à 90° du cap (cf. cercle d'évolution). A titre de comparaison, un grand paquebot muni de pods a un diamètre de giration d'environ 0,3 milles pour une vitesse d'approche de 24 nœuds.

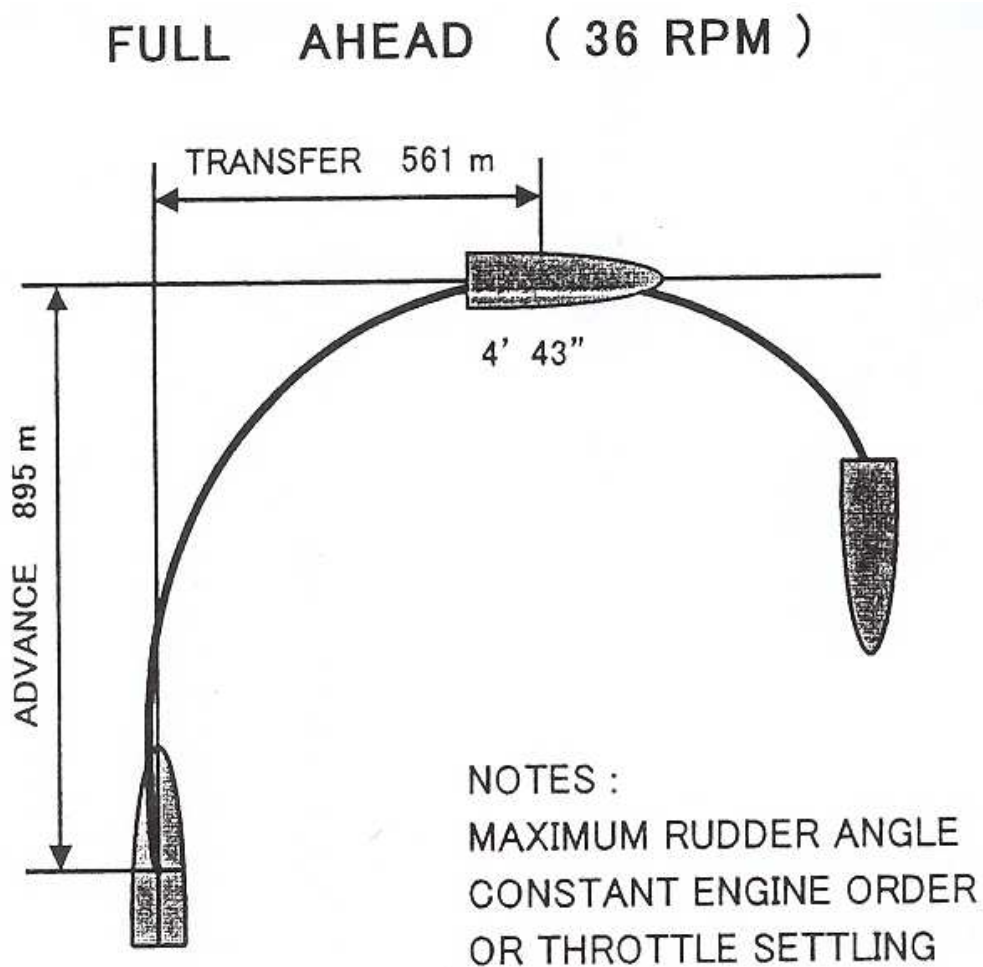
Cercle d'évolution du navire à angle de barre maximum, en Avant Toute de manœuvre :

Capacités de manœuvre en eaux profondes et à pleine charge : 561 m pour venir à 90° du cap (cf. cercle d'évolution, en Avant Toute de manœuvre, barre toute à droite).

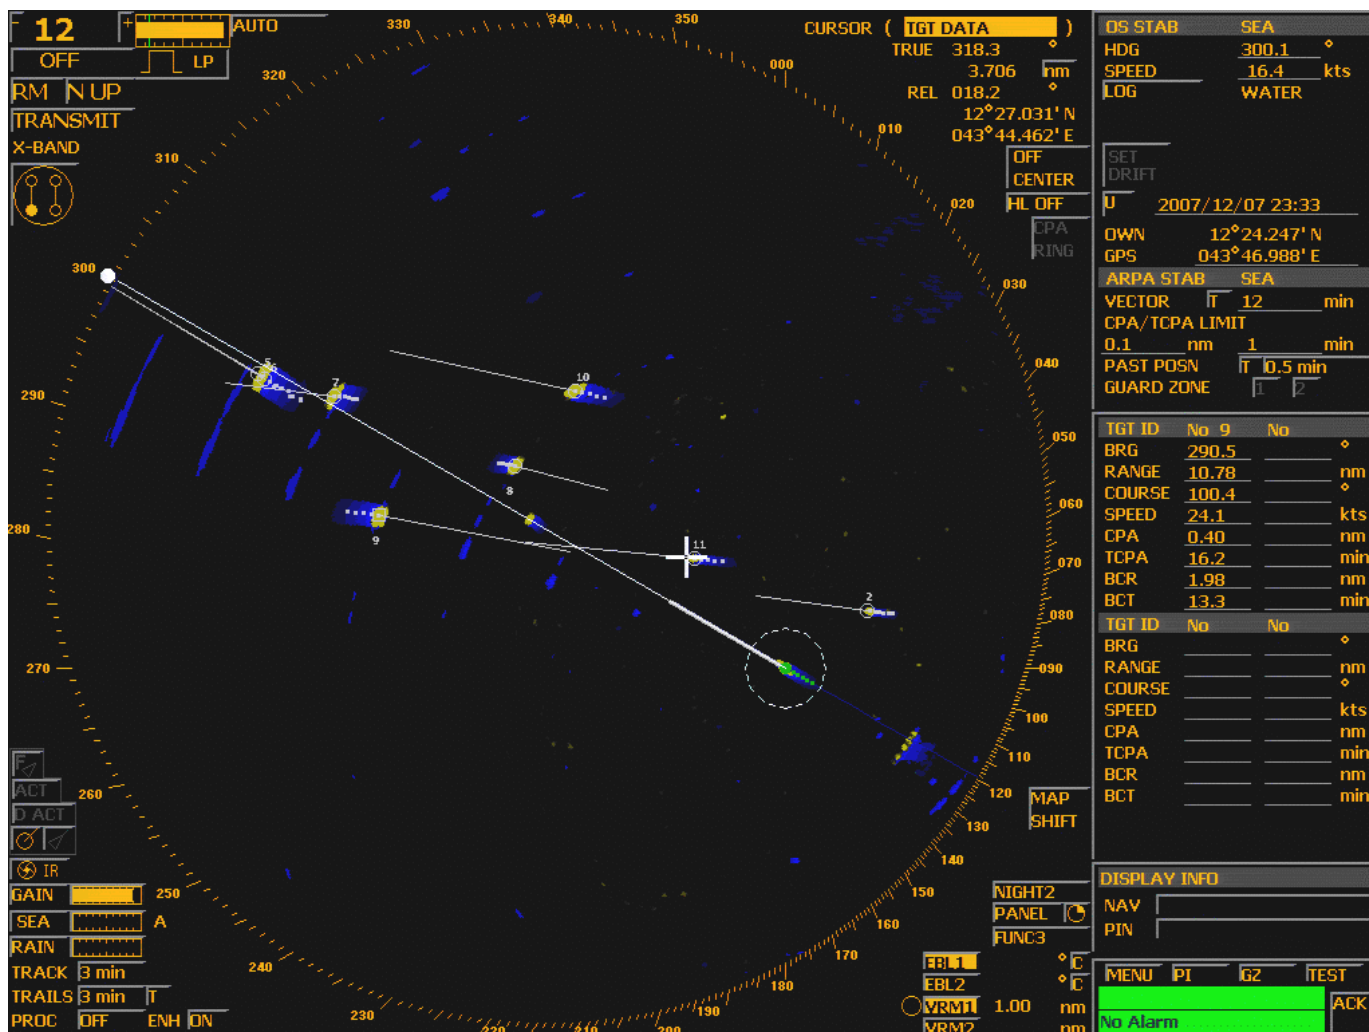
A **23H31**, (heure de l'enregistrement VDR), le *SAMCO EUROPE* fait route au 300 à 21 milles de l'entrée sud du DST de Bab El Mandeb. Le *MSC PRESTIGE* est la « cible » n°9, il vient d'être pris en compte par le calculateur ARPA.

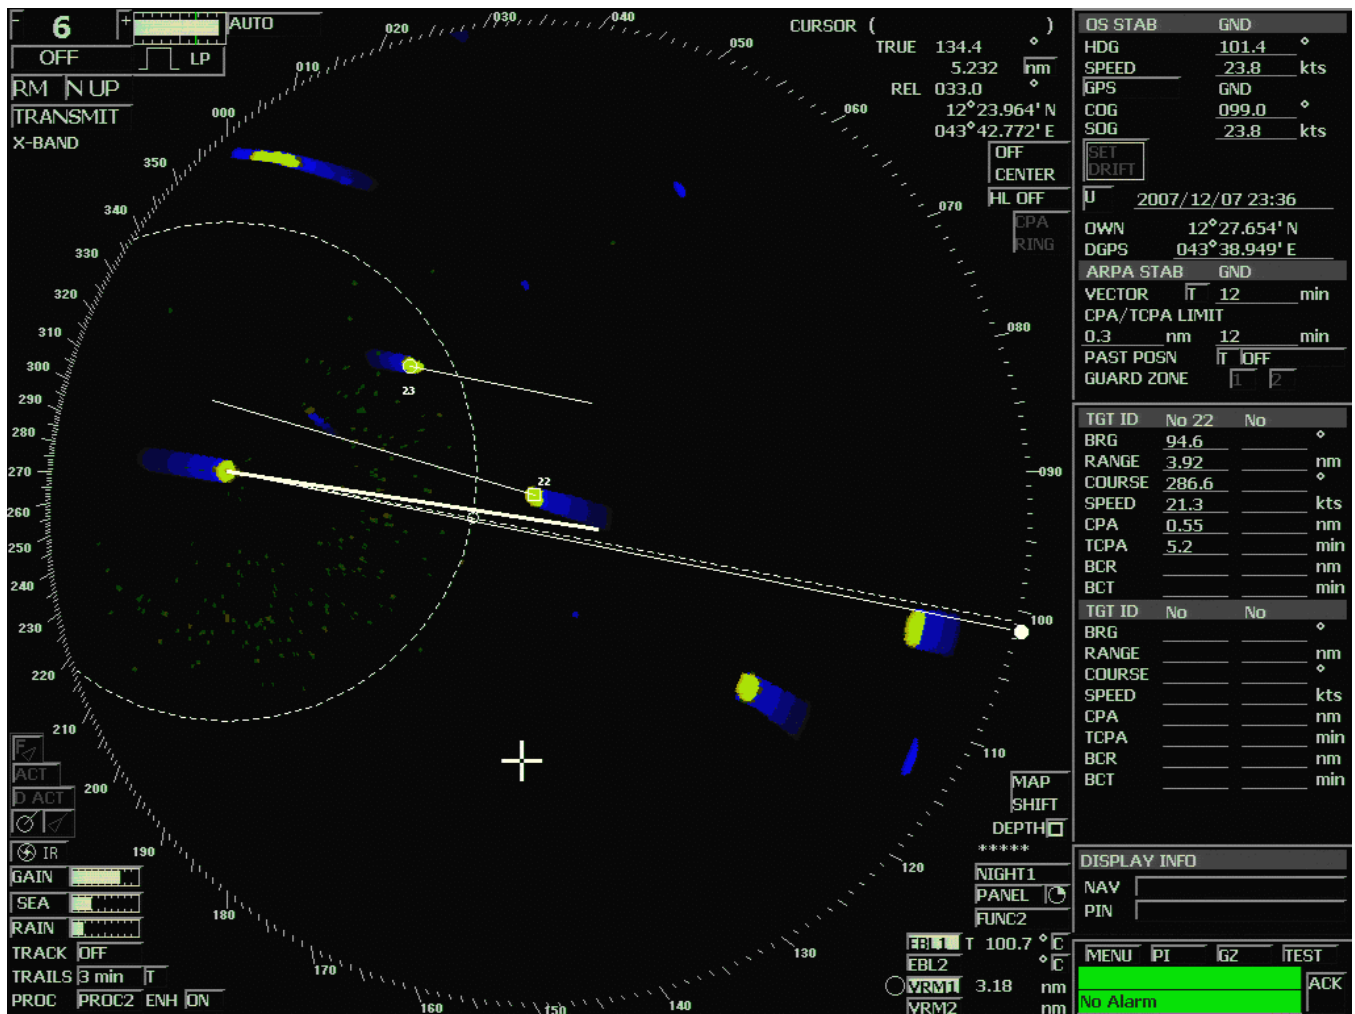
A **23H36**, le *MSC PRESTIGE* est en route au 101° et s'apprête à manœuvrer pour passer entre les deux navires situés sur son avant, respectivement à # 7 milles au 112° (le *SAMCO EUROPE*), et à # 9 milles au 102° (cible n°2 sur ARPA *SAMCO EUROPE*). La cible n°22 est un contrebordier, clair sur bâbord :

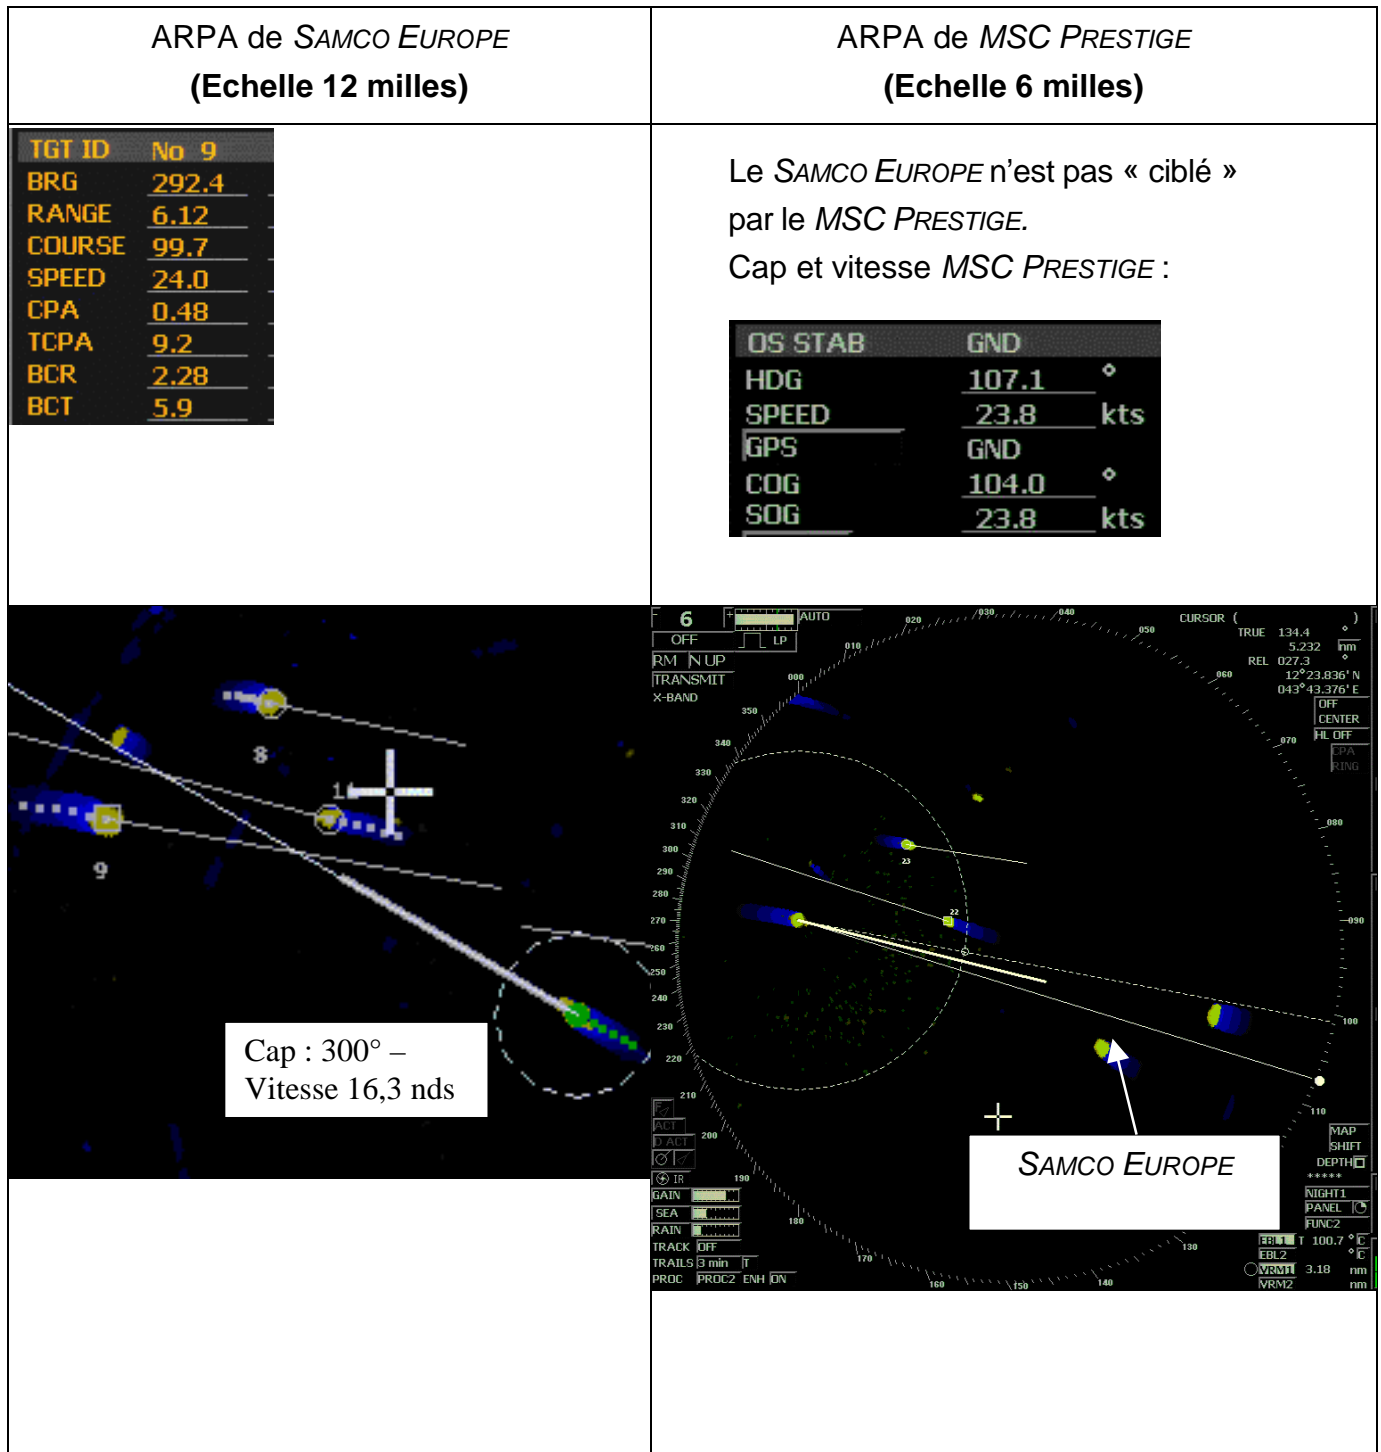
A **23H37**, situation initiale, le *SAMCO EUROPE* fait route au 300° et le *MSC PRESTIGE* fait désormais route au cap gyro 107° (route fond 104°). Si aucune manœuvre n'est effectuée, le *MSC PRESTIGE* passera sur l'avant du *SAMCO EUROPE* à 2,28 MN et la distance la plus rapprochée sera de 0,48 MN (valeurs calculées par l'ARPA *SAMCO EUROPE* qui n'a pas encore intégré le changement de cap du *MSC PRESTIGE*).

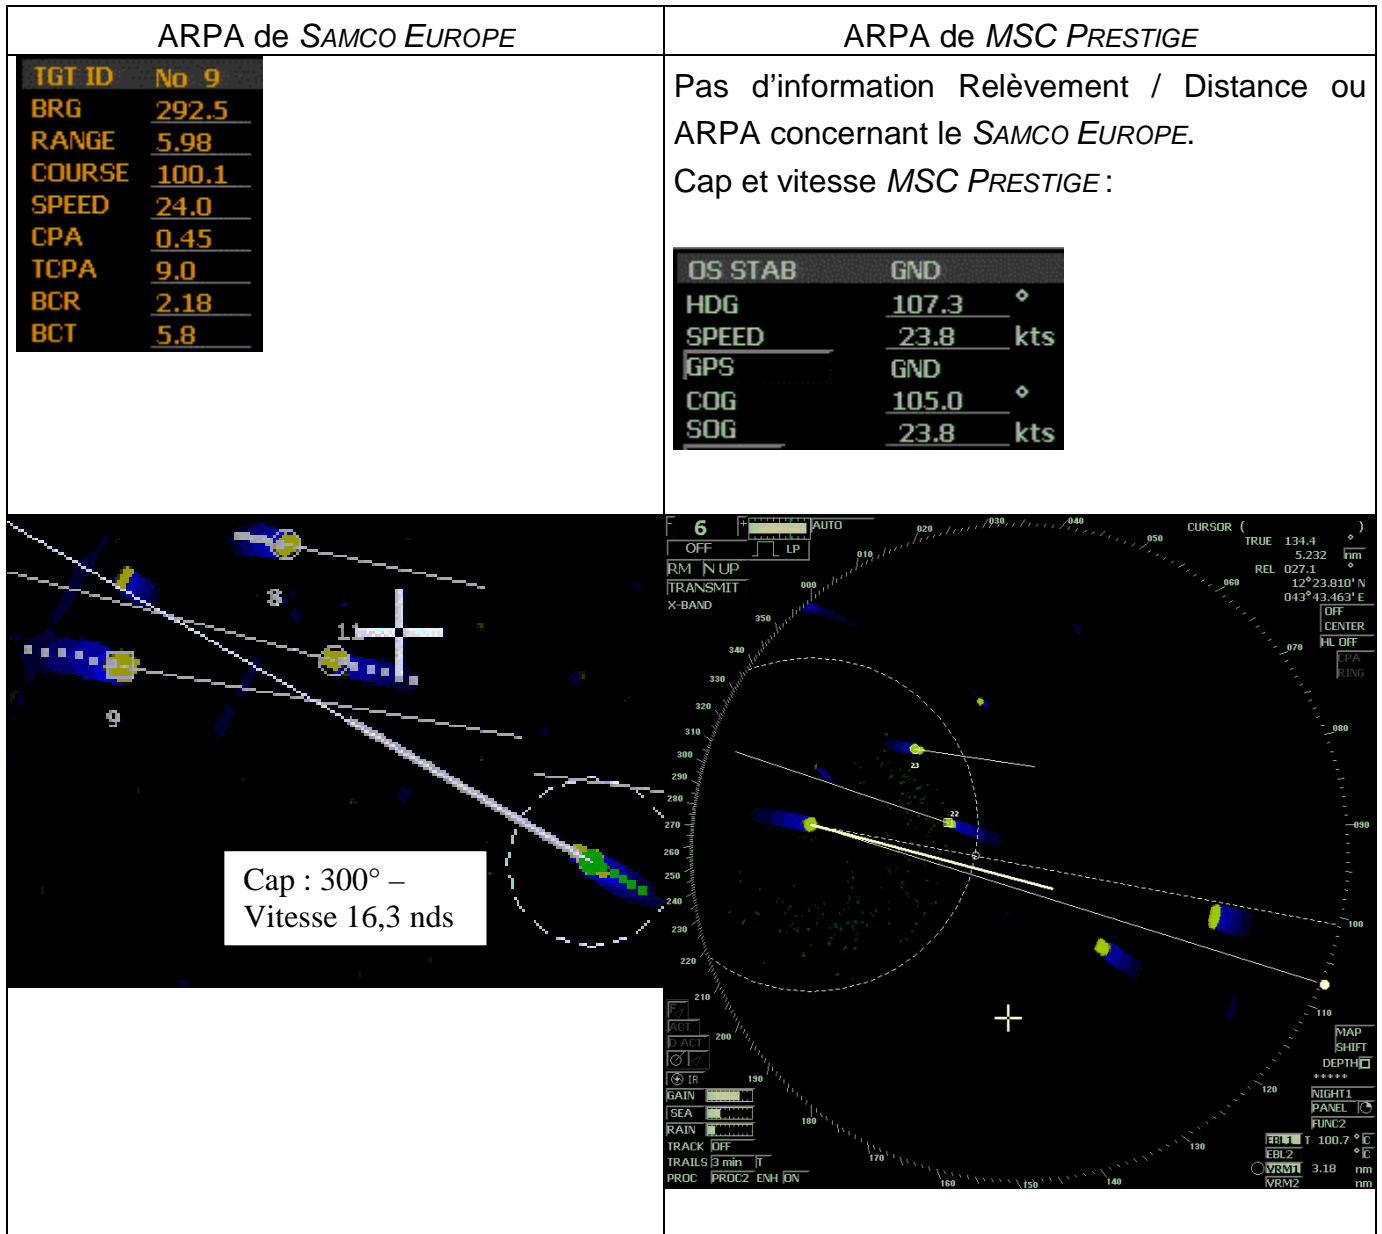
Situation à **23H38** :

L'écart de cap entre la valeur calculée par l'ARPA *SAMCO EUROPE* et l'affichage de cap du *MSC PRESTIGE* subsiste.

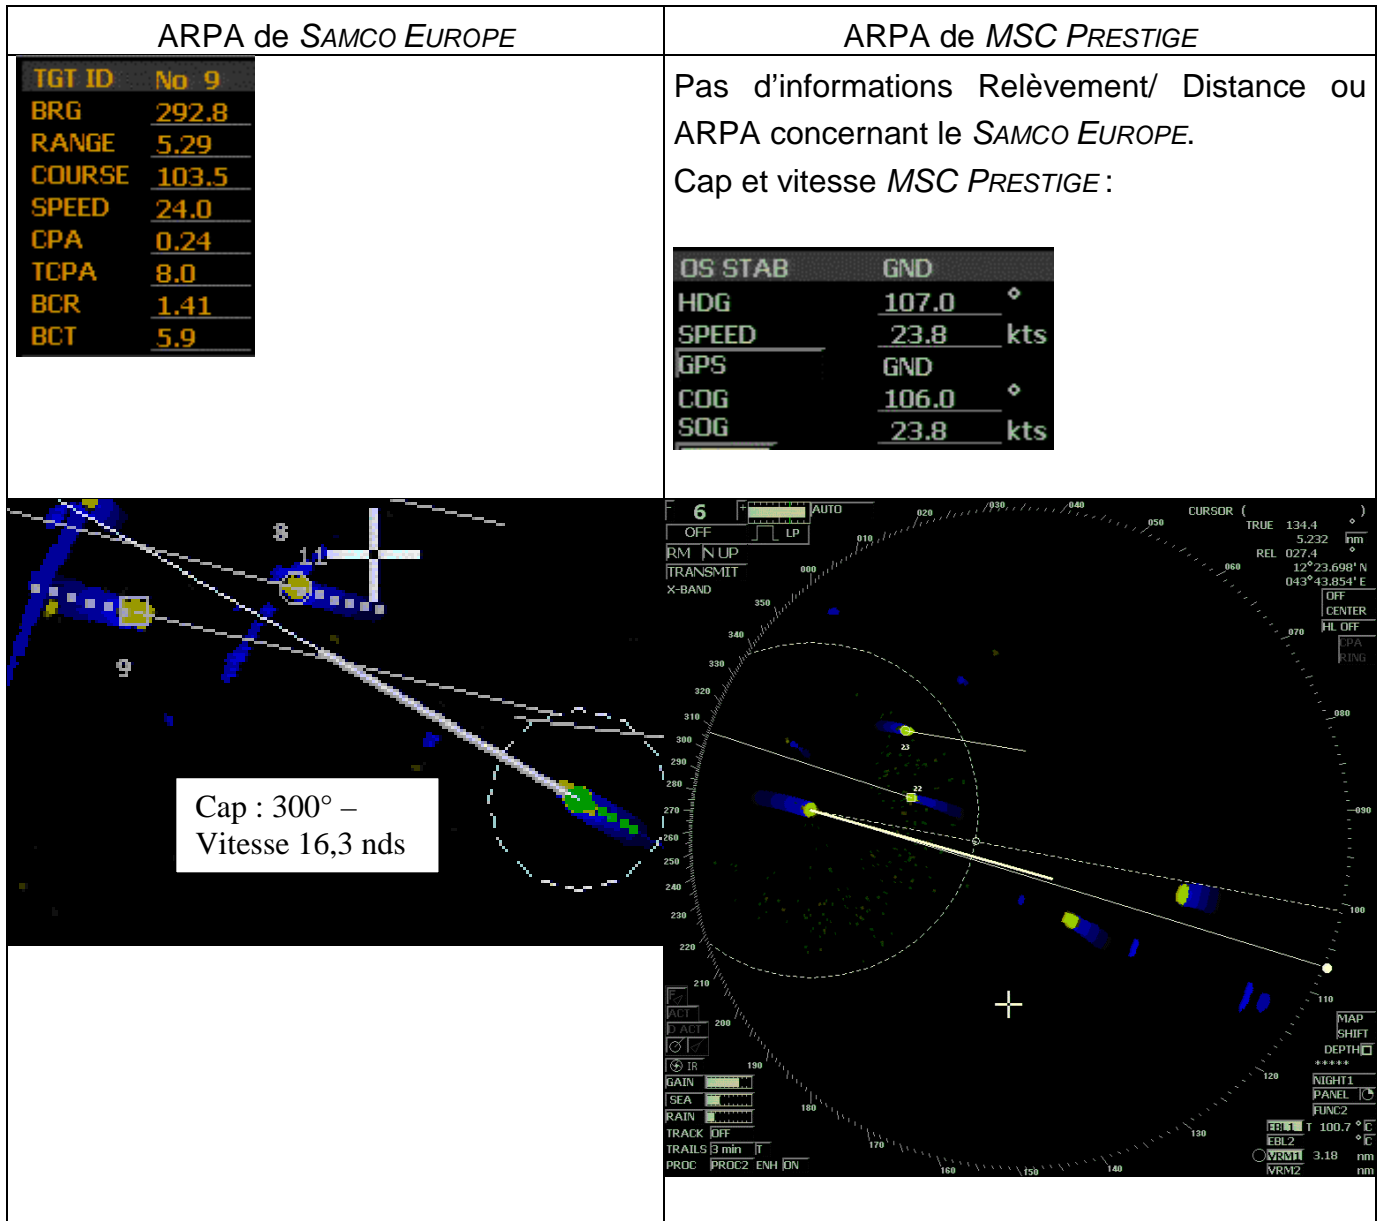
Situation à **23H39** :

Deux minutes après la « situation initiale », le CPA est divisé par 2.

L'écart de cap entre la valeur calculée par l'ARPA *SAMCO EUROPE* et l'affichage de cap du *MSC PRESTIGE* tend à diminuer.

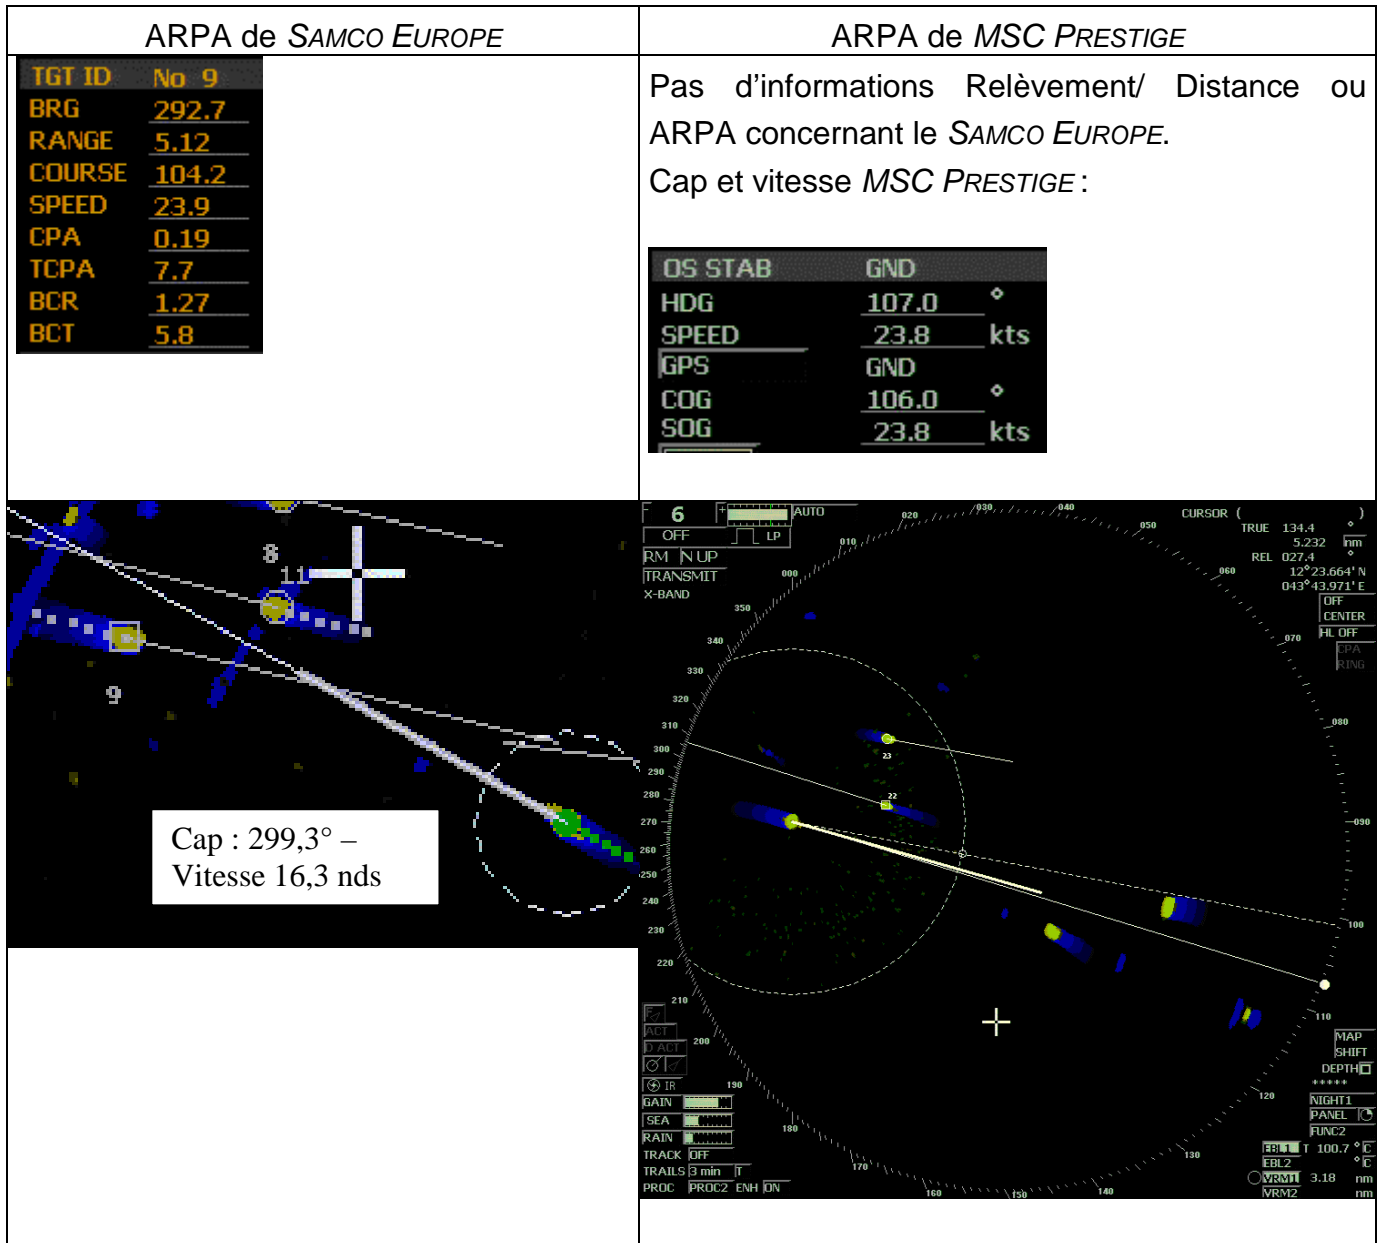
Situation à **23H39min15sec** :

Le *SAMCO EUROPE* amorce son évolution sur la gauche (barre 10° à gauche pour venir au 295°).
 Le CPA diminue encore.

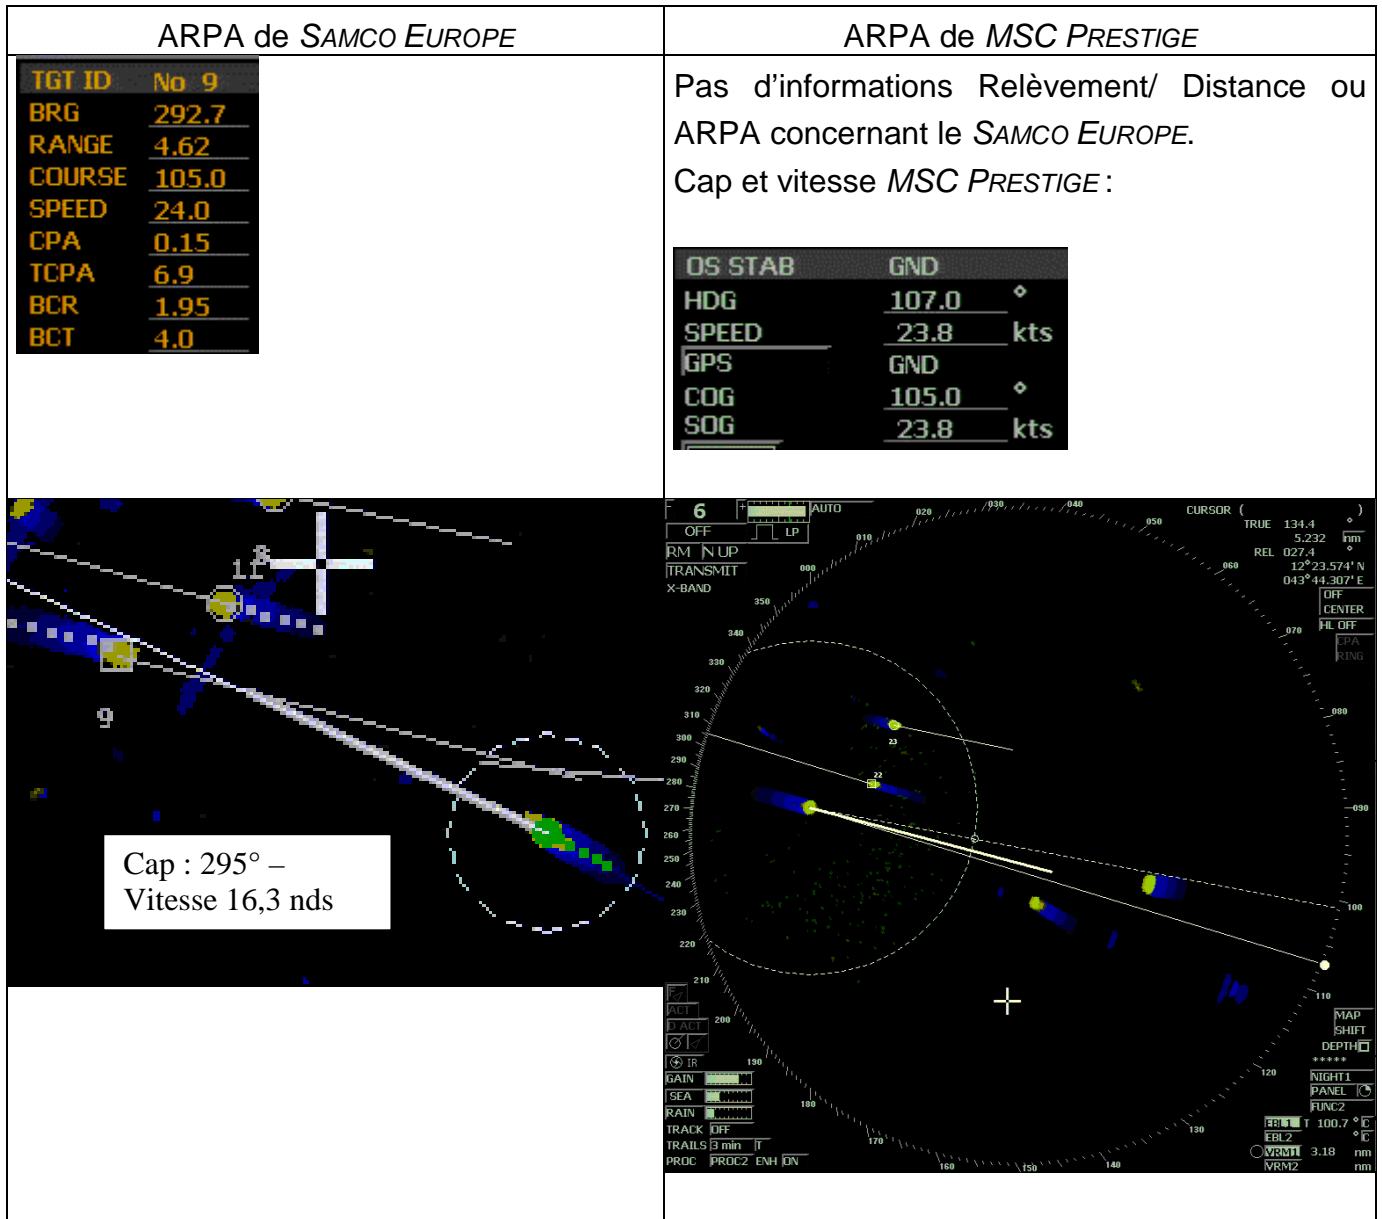
Situation à 23H40 :

Le CPA est inférieur à une longueur de navire.

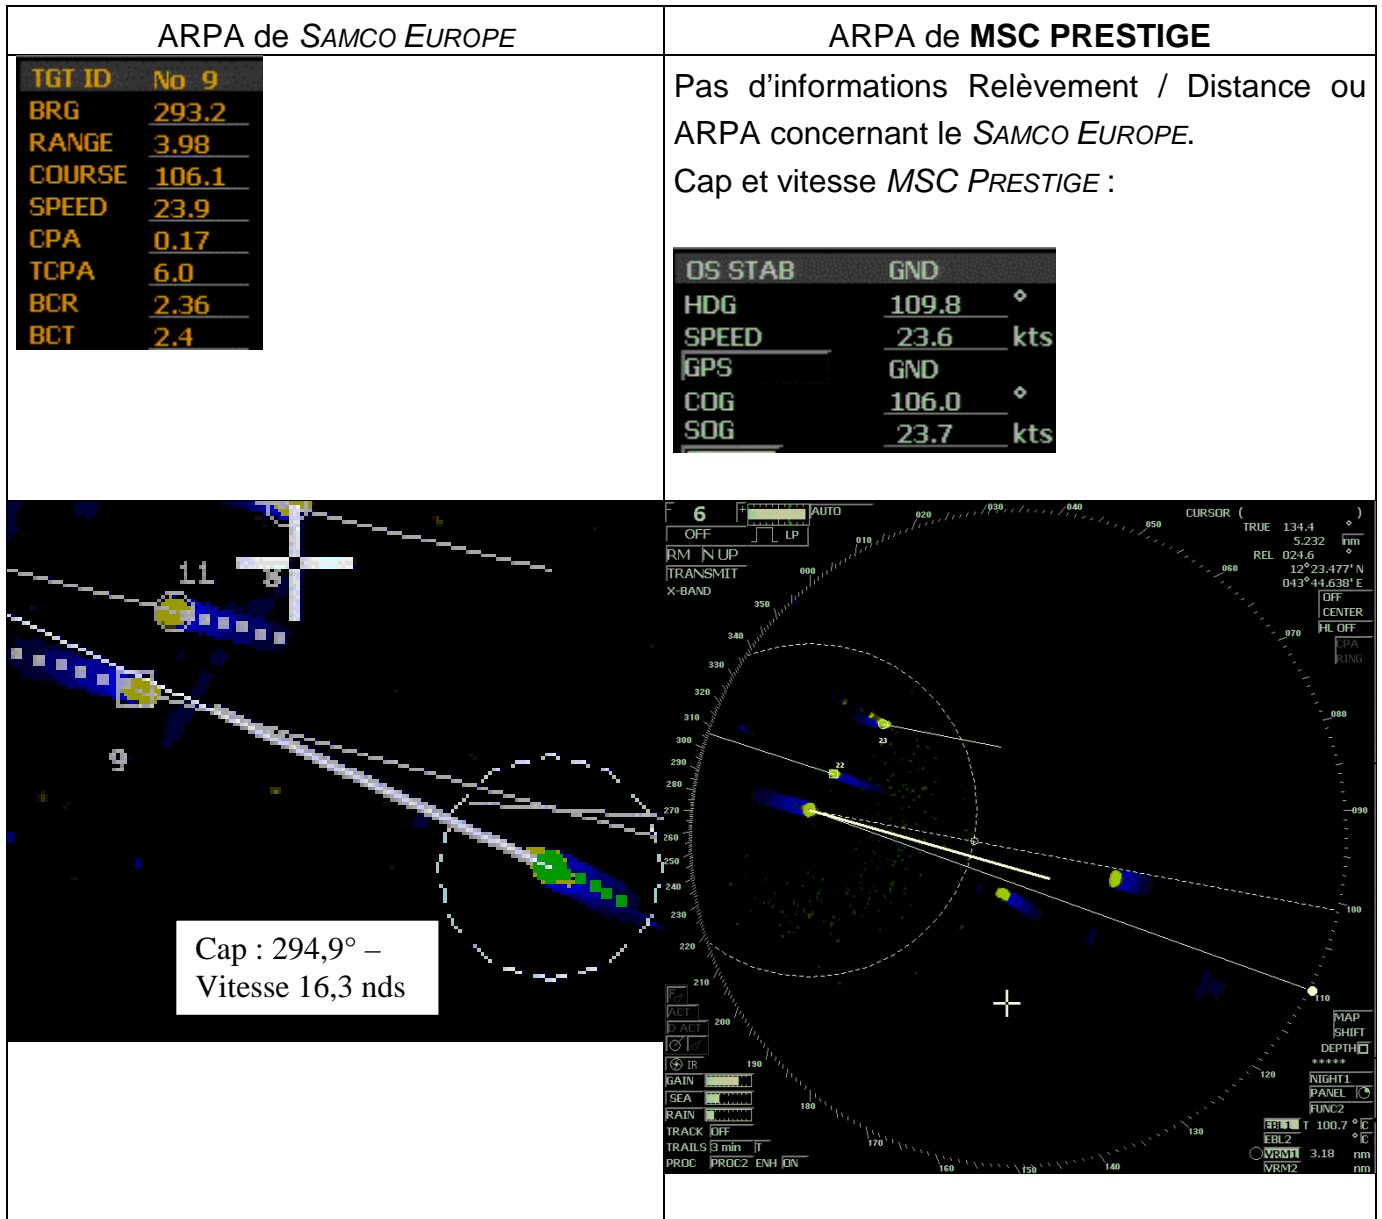
Situation à 23H41 :

L'évolution sur la droite du *MSC PRESTIGE*, en vue d'un croisement bâbord – bâbord, apparaît sur l'affichage de cap du *MSC PRESTIGE*.

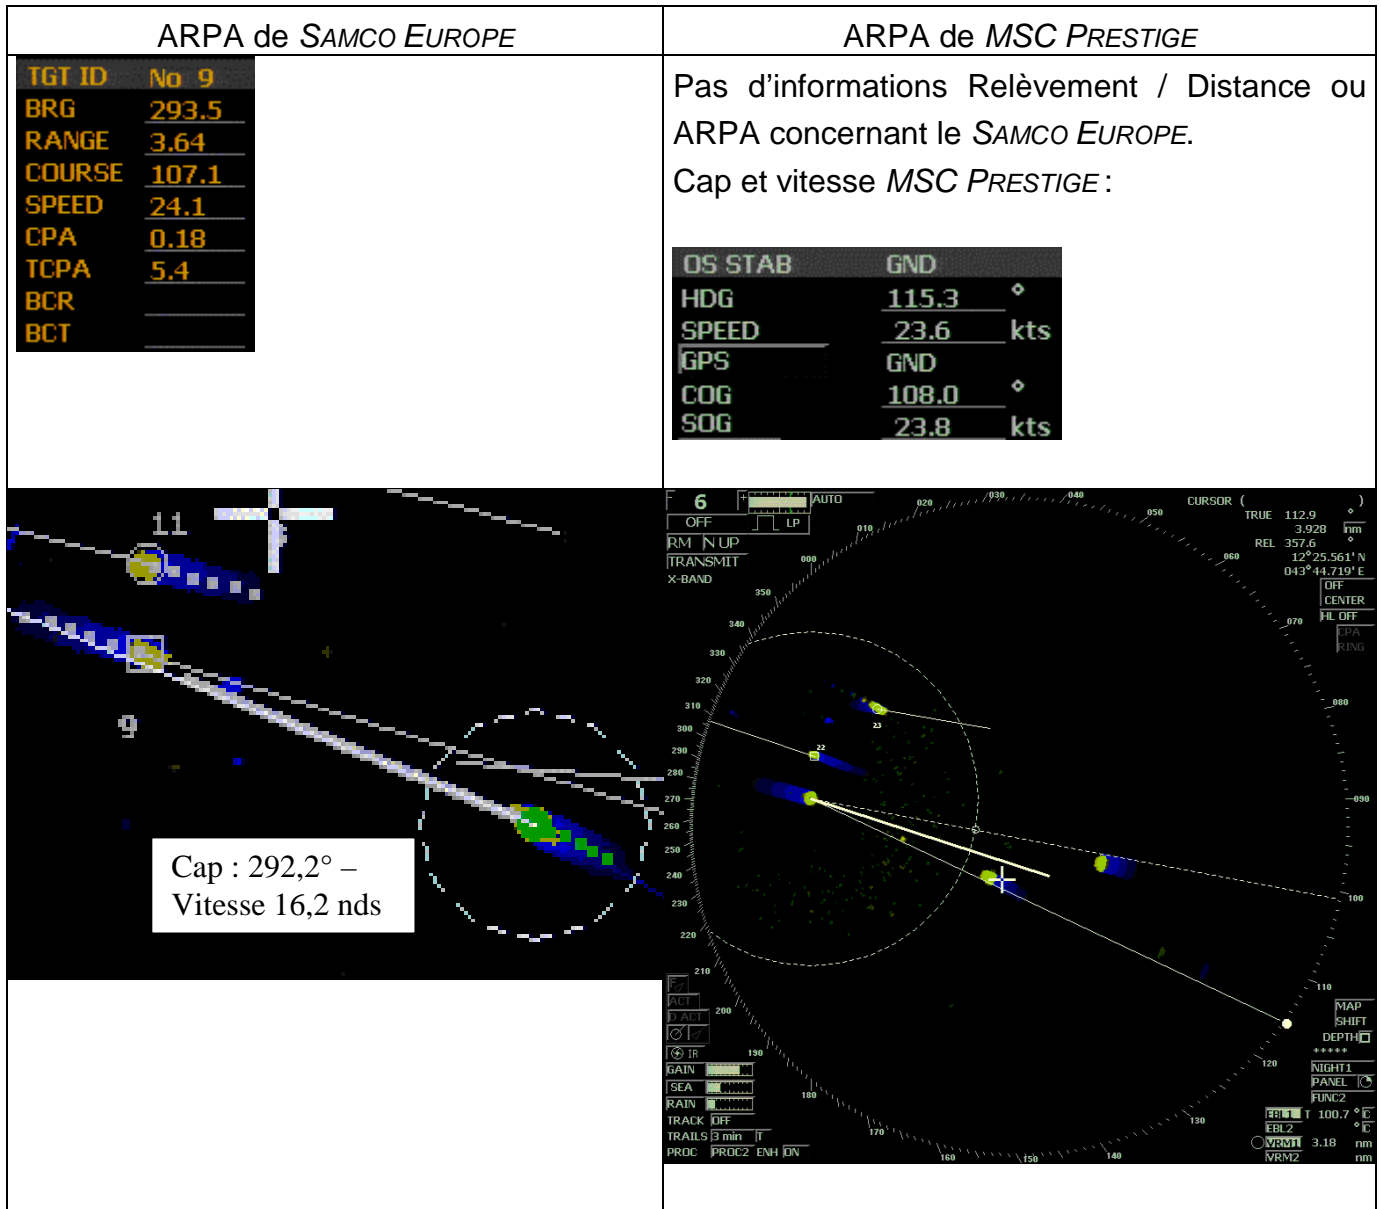
Situation à **23H41min45sec** :

ARPA *SAMCO EUROPE* : le *MSC PRESTIGE* passe sur tribord du *SAMCO EUROPE*.

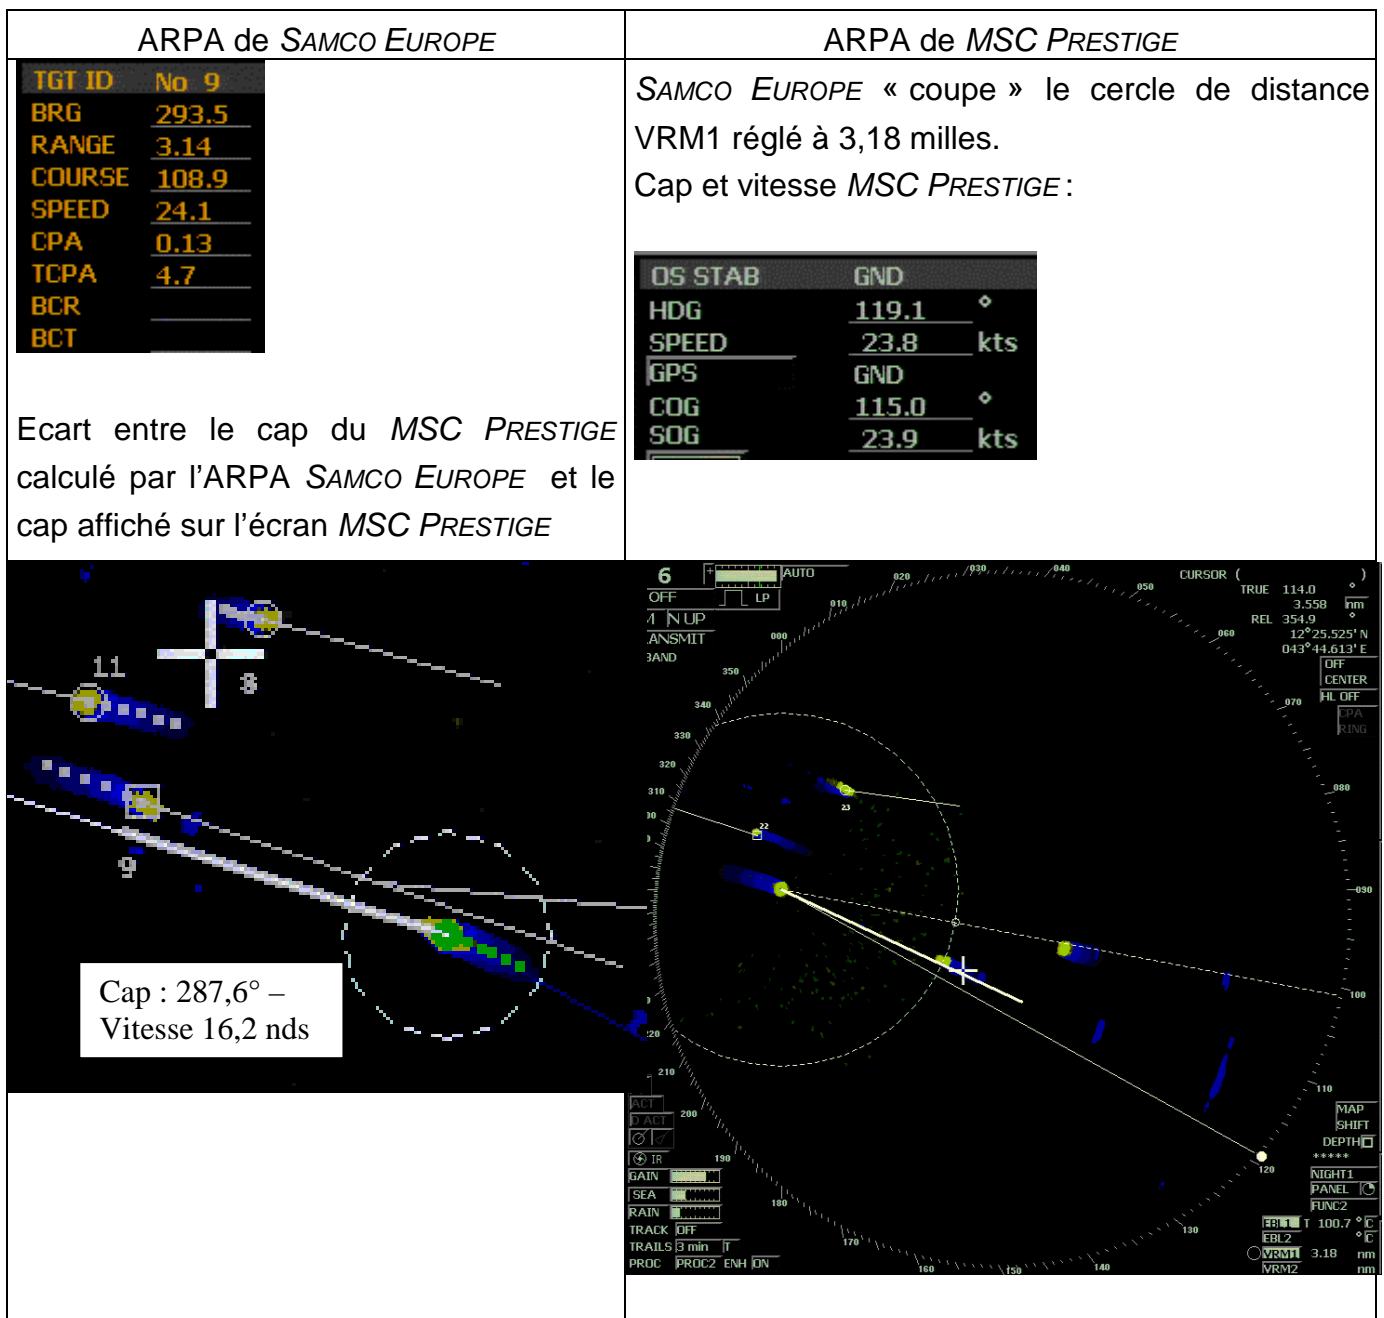
Situation à **23H42** :

L'écart de distance entre les deux vues (range ARPA *SAMCO EUROPE* = 3,14 mille et VRM1 radar *MSC PRESTIGE* = 3,18 mille) est de 0,04 mille, soit # 6 secondes.

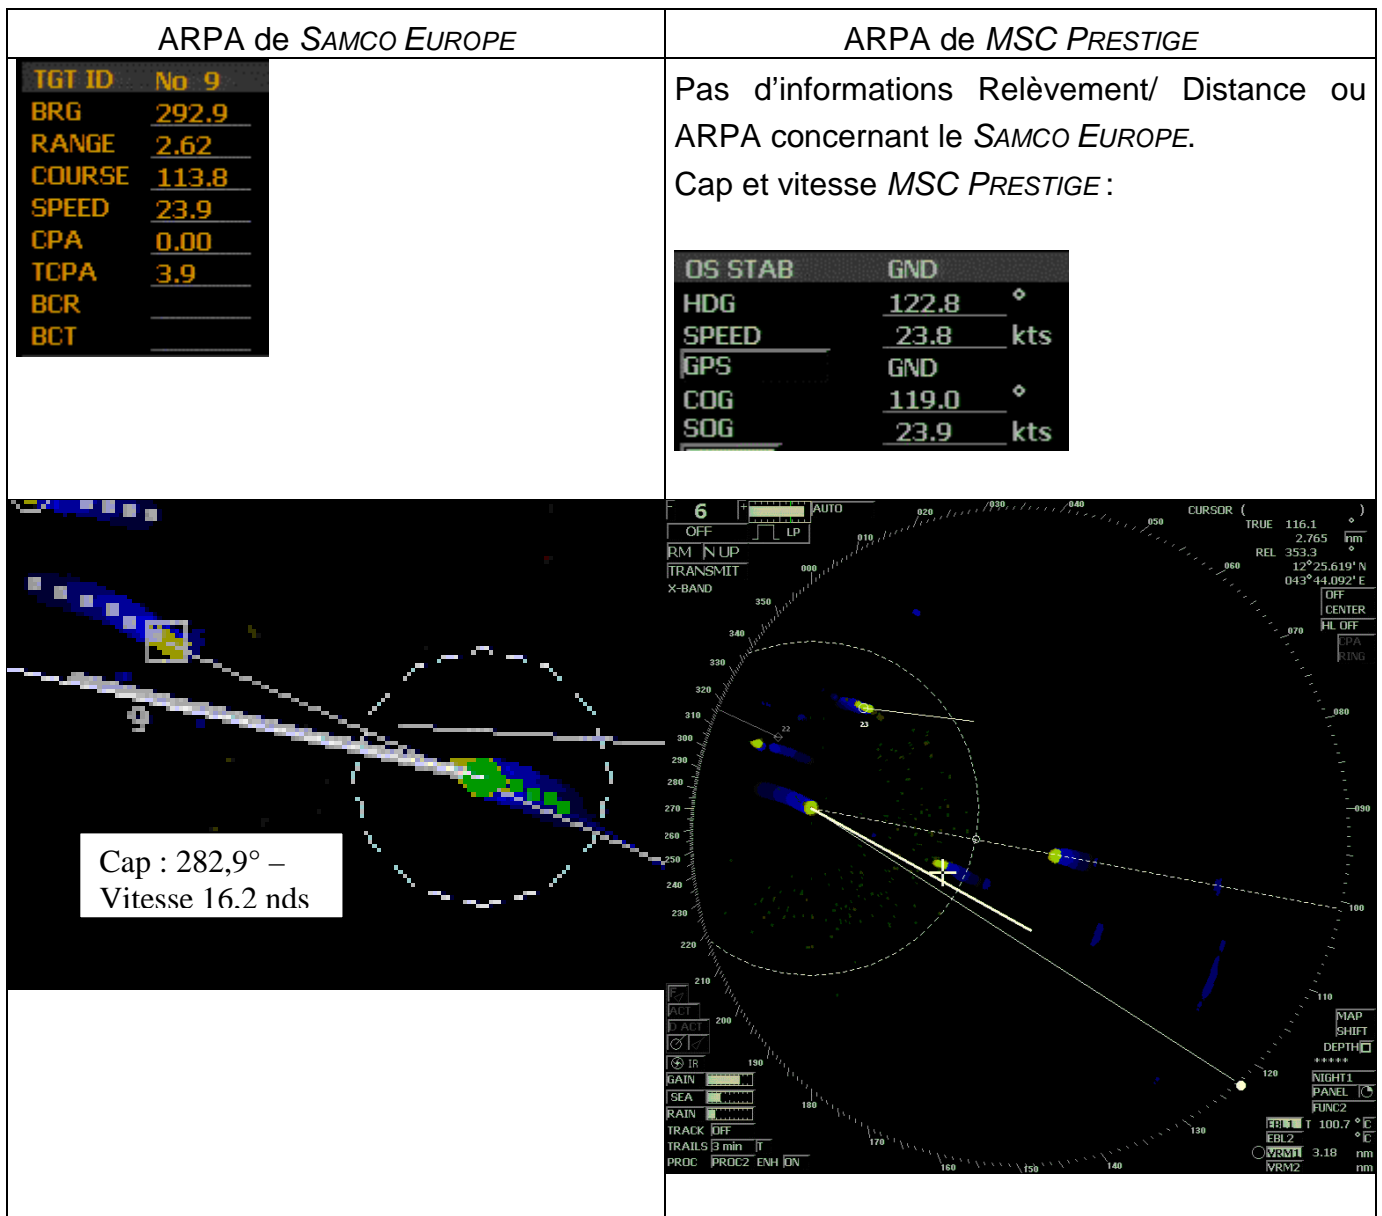
Situation à 23H43 :

Le CPA est nul.

Sur L'écran du MSC PRESTIGE, le SAMCO EUROPE est à # 2,6' dans le 114, ce qui est cohérent avec les indications de l'ARPA SAMCO EUROPE.

Mais l'écho du SAMCO EUROPE est sur bâbord de la ligne de foi du MSC PRESTIGE: décalage avec l'image du radar SAMCO EUROPE (cap du MSC PRESTIGE dirigé droit sur le SAMCO EUROPE).
