Rapport d'enquête technique

SAMCO EUROPE
MSC PRESTIGE

Abordage

survenu le 7 décembre 2007

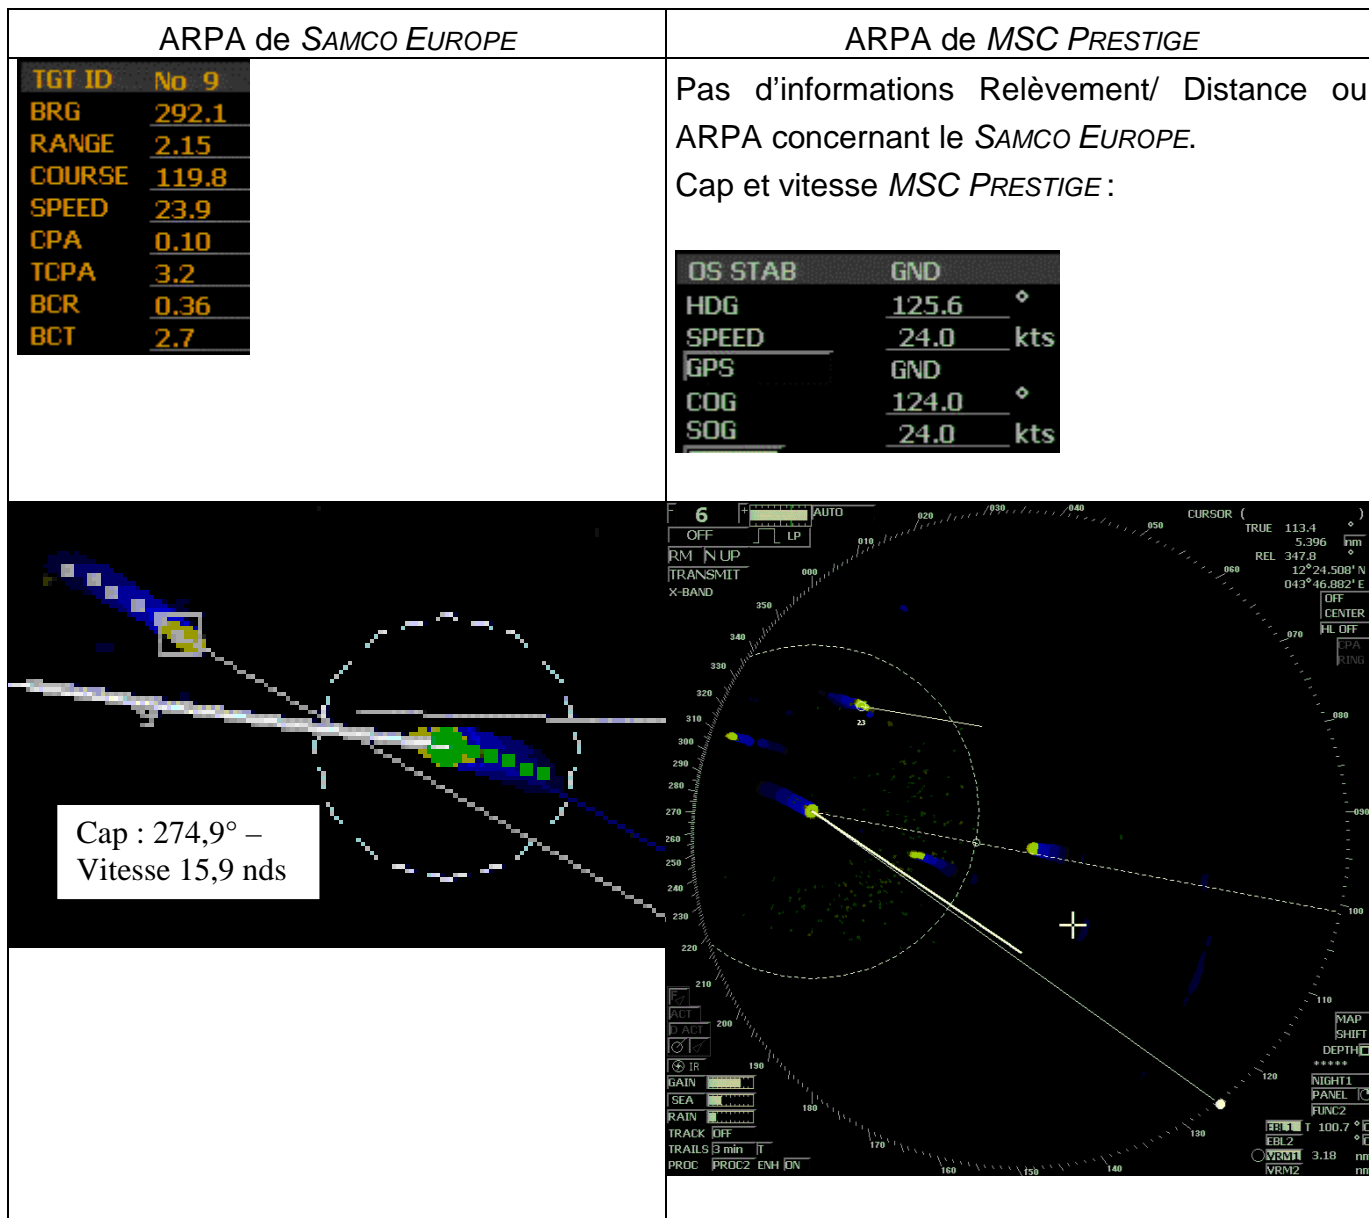
Situation à **23H44** :

Les deux navires poursuivent leur changement de cap.

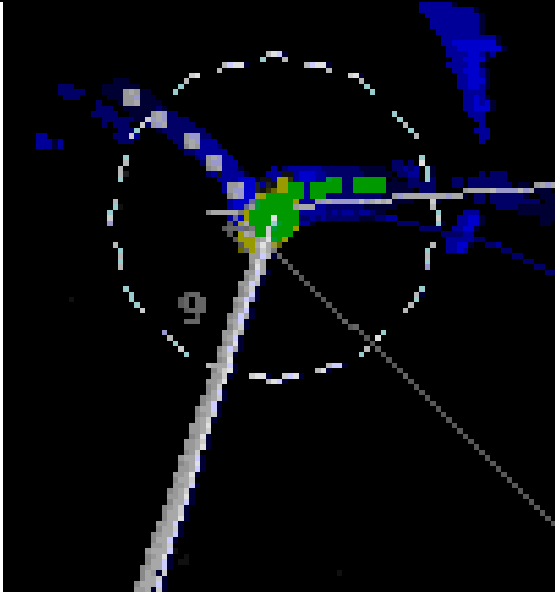
ARPA de SAMCO EUROPE showing the collision point between the two vessels. The own ship is at the center, and the target vessel is visible in the collision course.

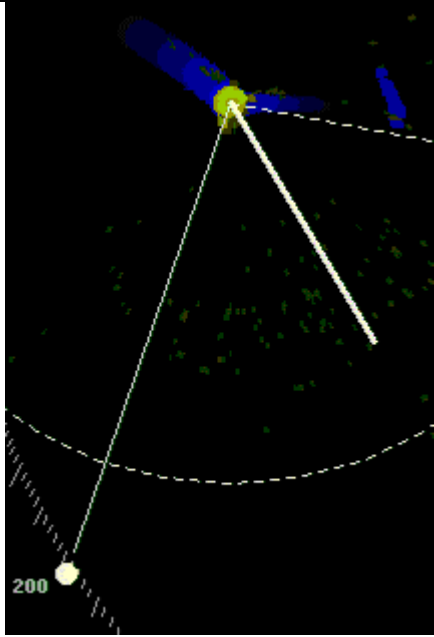
ARPA de MSC PRESTIGE showing the collision point from the perspective of the target vessel. The own ship is at the center, and the target vessel is visible in the collision course.

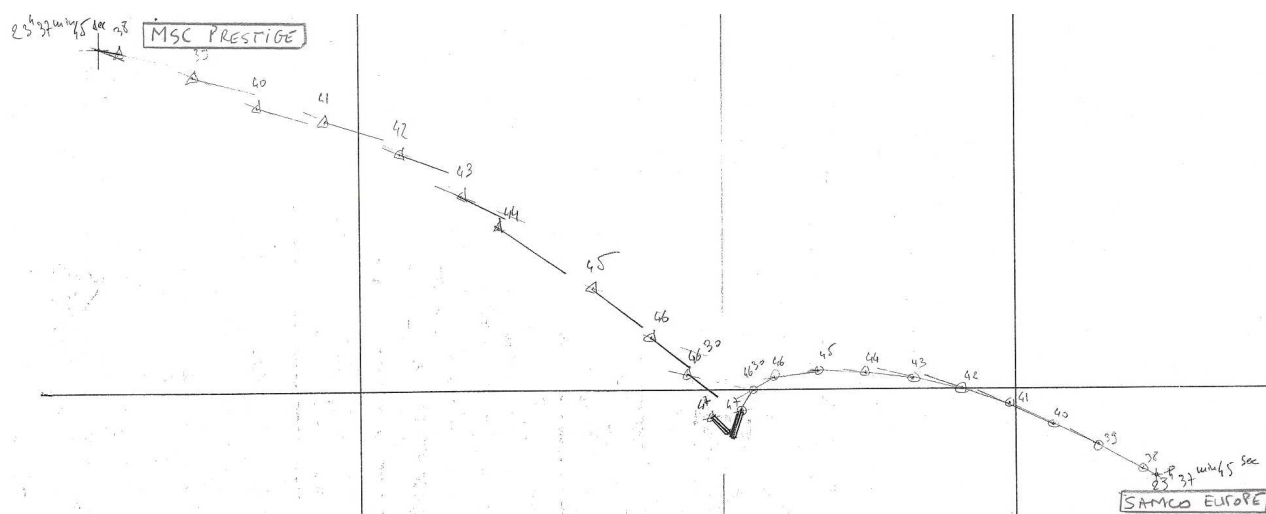
Reconstitution des trajectoires des navires (source : ARPA SAMCO EUROPE)

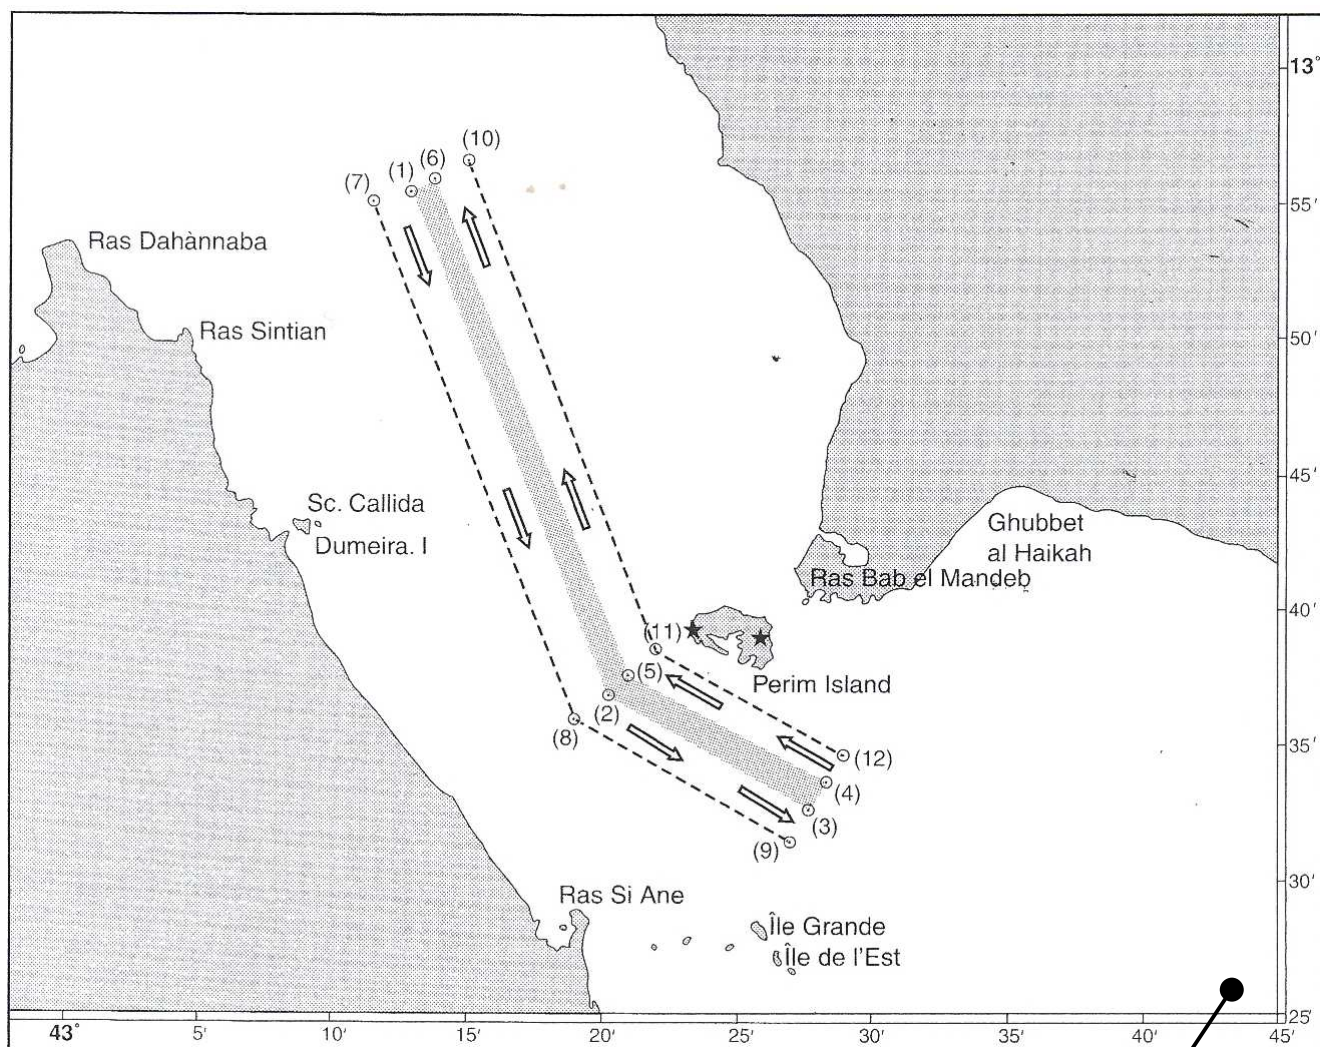
Carte générale du détroit de Bab El Mandeb

Collision SAMCO EUROPE – MSC PRESTIGE
12°25,8 N – 043°42,8 E
