# Rapport d'enquête technique

## **ECHOUEMENT**

### ***VENT DIVIN***

**SURVENU LE 19 NOVEMBRE 2010**

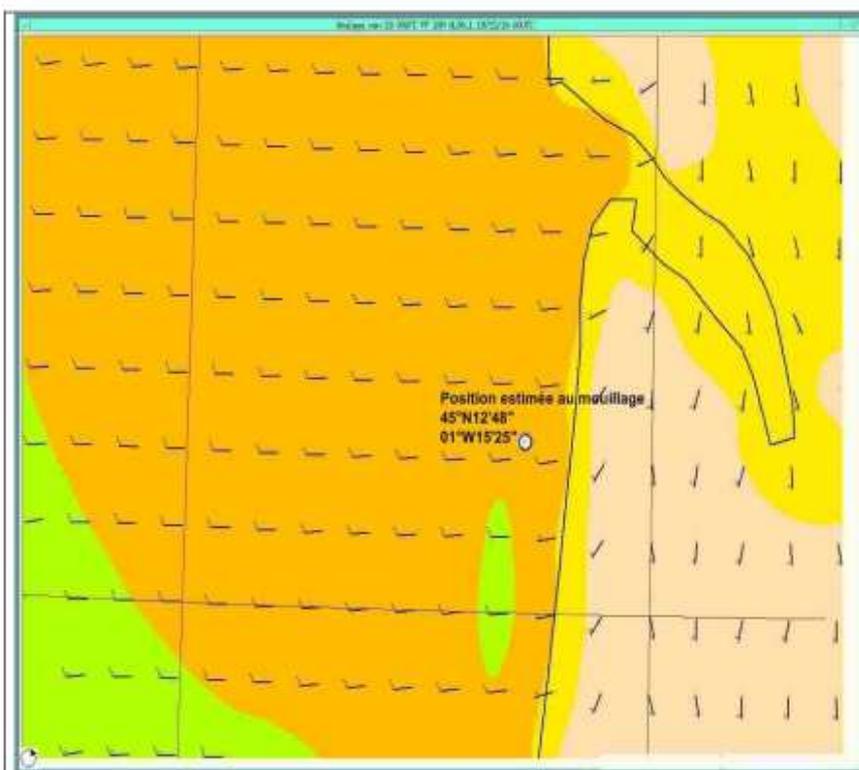
**Analyse de la pression au niveau de la mer et des vents moyens à 10 mètres (Modèle ALADIN 0.1\*)**  
le 19/11/2010 à 00 h UTC

La hampe indique la direction d'où vient le vent. Les barbeles indiquent la vitesse en noeuds selon le code suivant :

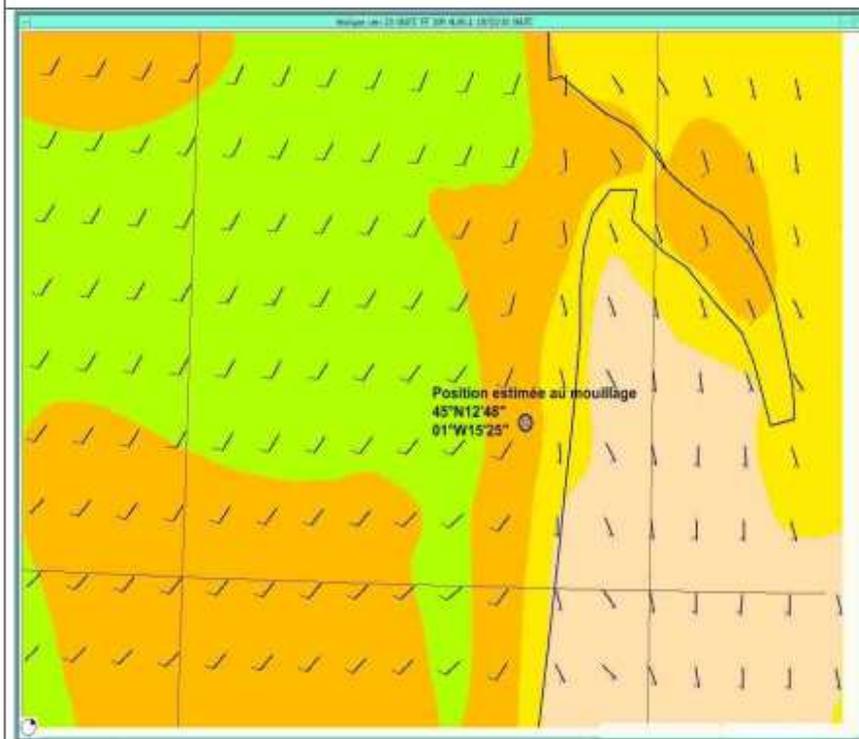
**Analyse de la pression au niveau de la mer et des vents moyens à 10 mètres (Modèle ALADIN 0.1\*)**  
le 19/11/2010 à 06 h UTC

La hampe indique la direction d'où vient le vent. Les barbeles indiquent la vitesse en noeuds selon le code suivant :

Etendue spatiale des vents moyens au large de la côte girondine	Plage de couleur « crème », vents moyens inférieurs à force 2B.
	Plage de couleur « jaune », vents moyens force 2 à 3B.
	Plage de couleur « orange », vents moyens force 3 à 4B.
	Plage de couleur « vert », vents moyens force 4 à 5B.

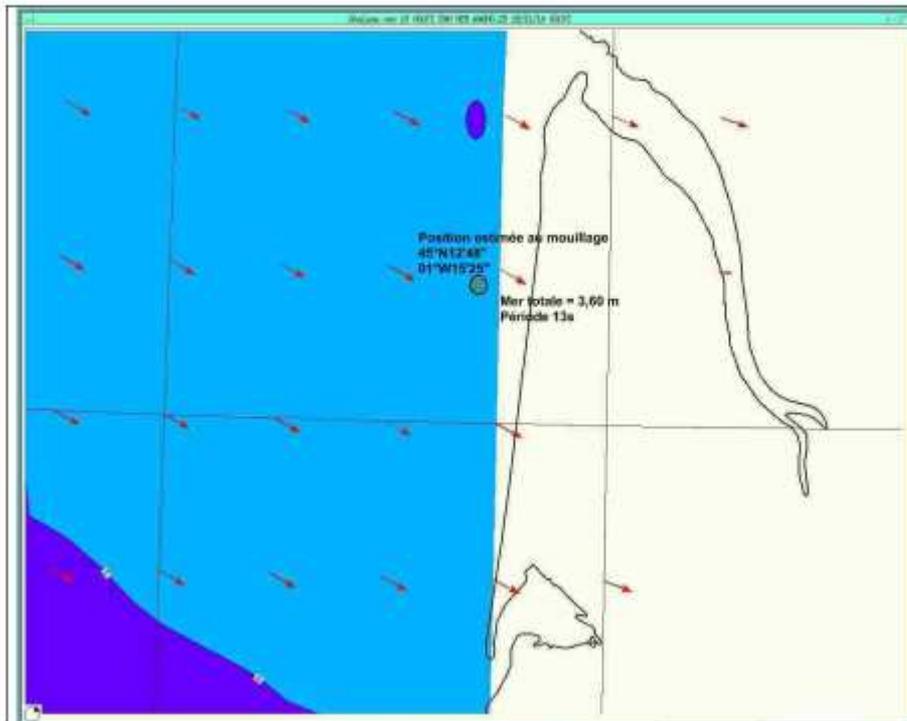
**Mer totale**

**Analyse de l'état de la mer totale issue du modèle WAM 0.25\***

*[[Toutes hauteurs significatives (H1/3)]]*

Au point d'étude, cartouche avec les valeurs du modèle analysé

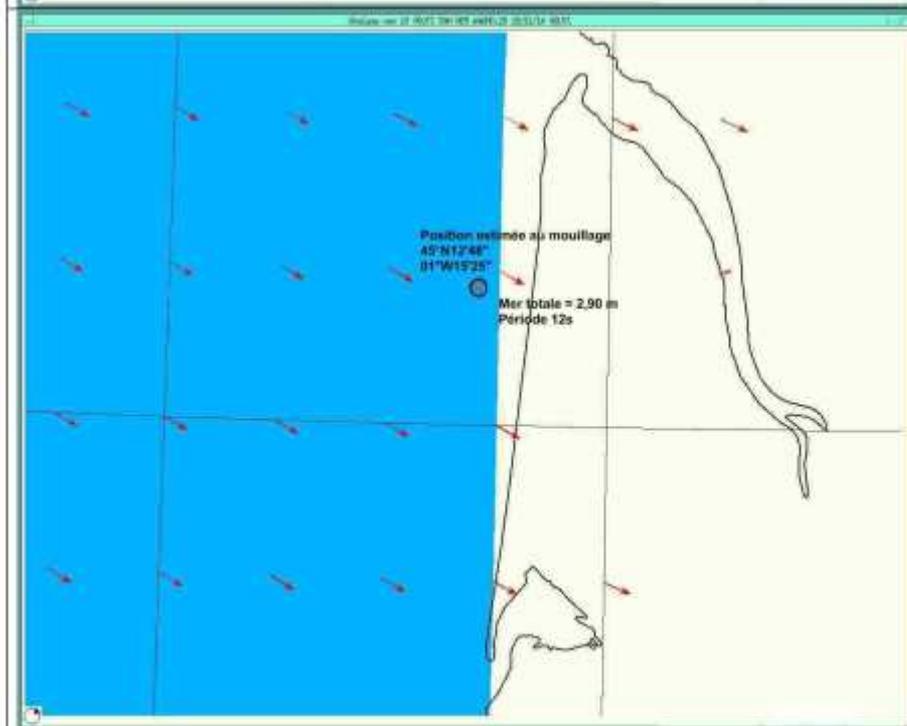
**Mer totale**

**Analyse de l'état de la mer totale issue du modèle WAM 0.25\***

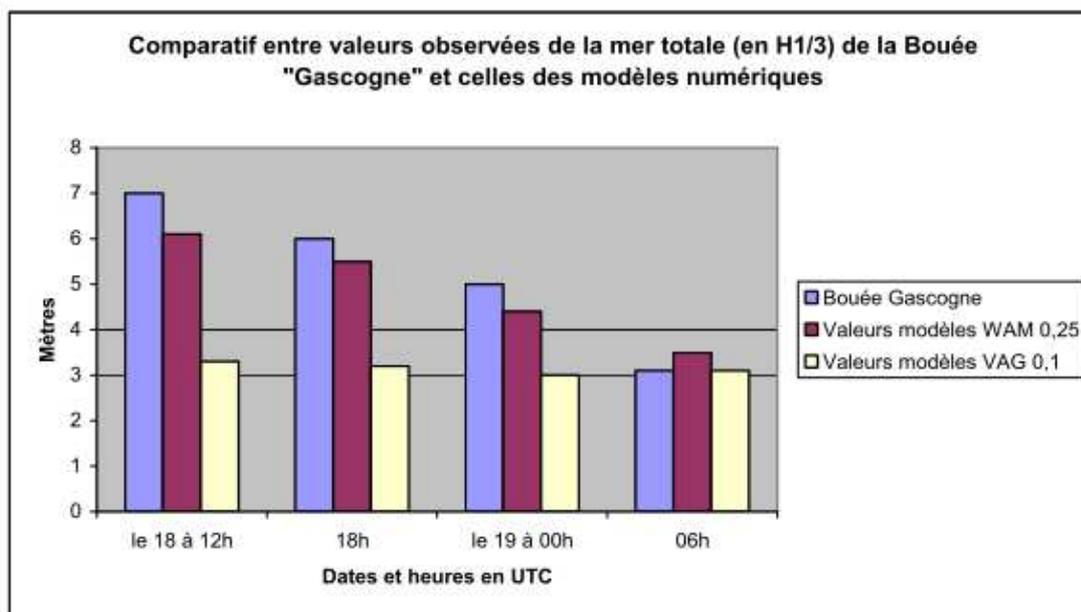
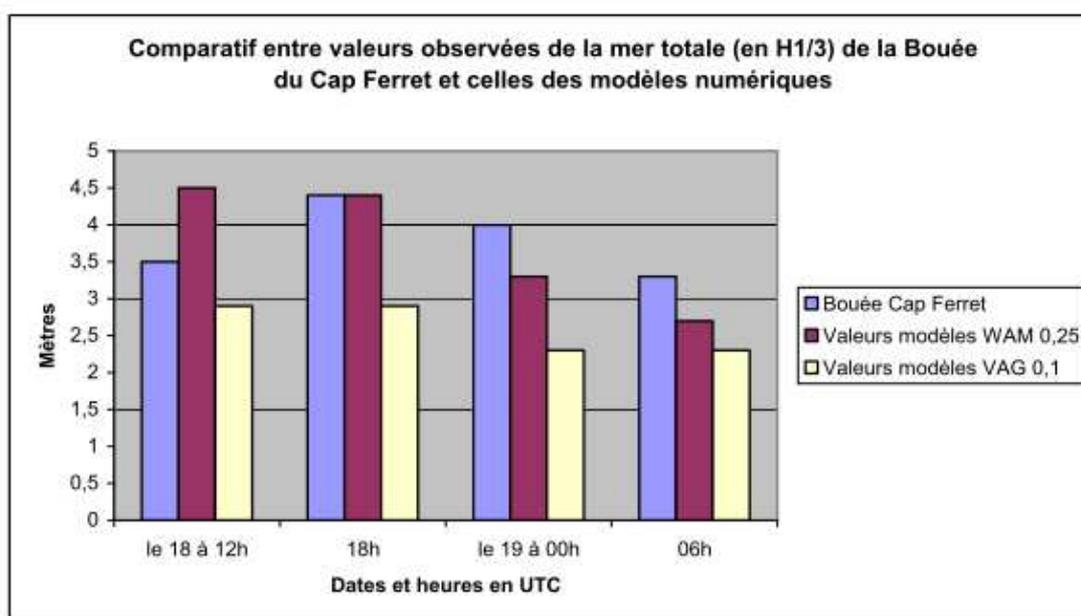
Comparatif de la hauteur significative (H1/3) de la mer totale des bouées n°62001 (dite « Gascogne ») et n°62064 du Cap Ferret aux valeurs des modèles numériques WAM 0.25 et VAG 0.1 du 18 novembre 2010 à 12 h UTC au 19 novembre 2010 à 06h UTC

**La comparaison des données, enregistrées par les bouées 62001 et 62064 et fournies par les modèles numériques au point de grille le plus proche des bouées, nous a incité à préférer les valeurs du modèle WAM du Centre Européen de Prévisions Météorologiques à Moyen Terme (CEPMMT). En effet, les valeurs de la mer totale de ce dernier modèle sont très proches des valeurs observées durant la période d'étude (du 18 à 18h UTC au 19 novembre à 06h UTC).**

En ce qui concerne l'état de la mer [Hauteurs significatives (H1/3)], le modèle WAM 0.25 du Centre Européen de Prévision Météorologiques à Moyen Terme (CEPMMT) est au plus près des valeurs enregistrées sur les bouées n°62001 (« Gascogne ») et n°62064 (Cap Ferret) ainsi que sur la propagation de la houle vers la côte (cf. comparatif des hauteurs de la mer totale. page 13).

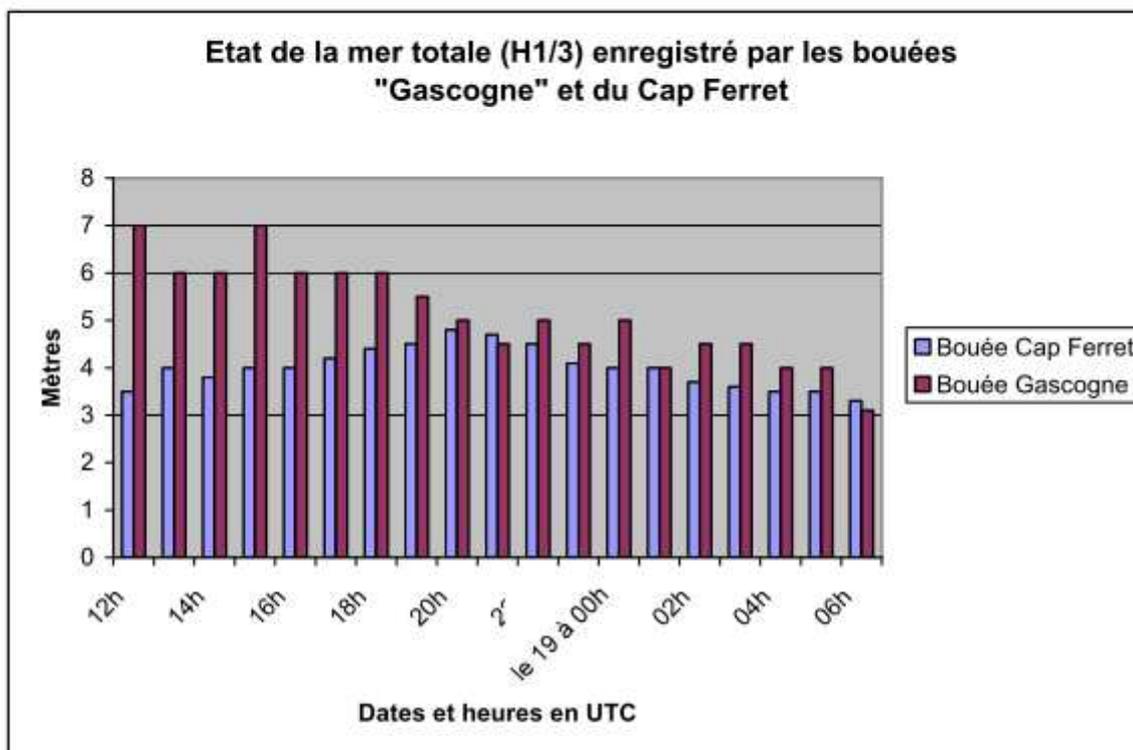
Valeurs enregistrées par les bouées n°2001 dite « Gascogne » et n°2064 du Cap Ferret (distante de 7,90 Milles Nautiques du rivage) du jeudi 18 novembre à 12h UTC au vendredi 19 novembre à 06h UTC

En se référant aux valeurs enregistrées à la bouée du Cap Ferret (cf. graphique page 14) pour la nuit du 18 au 19 novembre, la mer totale au point estimé du mouillage, est forte [hauteur significative moyenne (H1/3) des creux : **4,5 à 5 m**] jusqu'à 22h UTC. Puis elle s'amortit très progressivement et oscille entre **3,50 et 4 m** à 02h UTC et enfin entre **3 à 3,50 m** en fin de nuit. Elle est composée essentiellement par une longue houle d'Ouest Nord-ouest avec une période de 12 secondes, la mer du vent étant insignifiante. Statistiquement et pour la période de 12 secondes :
