# Rapport d'enquête technique

**NAUFRAGE ET HOMME À LA MER DU CASEYEUR *ENTRE LES DEUX CAPS*,  
LE 11 DÉCEMBRE 2016 À 1 MILLE AU LARGE DU CAP GRIS-NEZ**

Rapport publié : octobre 2017

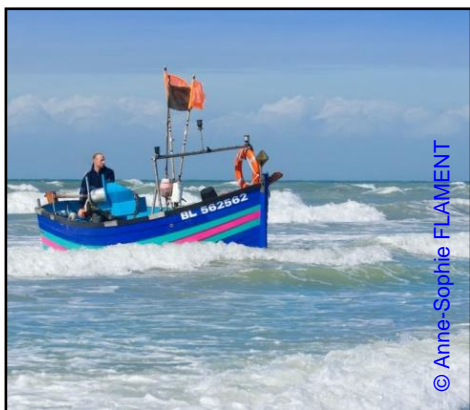
Le navire, non ponté, en polyester, de type flobard, a été construit et mis en service en 1982.

Le « flobard » est un bateau d'échouage d'un type traditionnel (l'origine de la forme de sa carène remonte à plusieurs siècles). Il est capable de flotter dans moins de 30 centimètres d'eau et était utilisé pour la pêche sur la Côte d'Opale de Berck à Calais, et notamment à Audresselles et à Wissant.

- Immatriculation : BL 562562 ;
- Longueur hors-tout : 4,95 m ;
- Jauge : 1,37 UMS ;
- Propulsion : 15 KW ;
- Engins de pêche : un filet trémail de 400 à 600 m ou 90 casiers. (informations déclaratives).

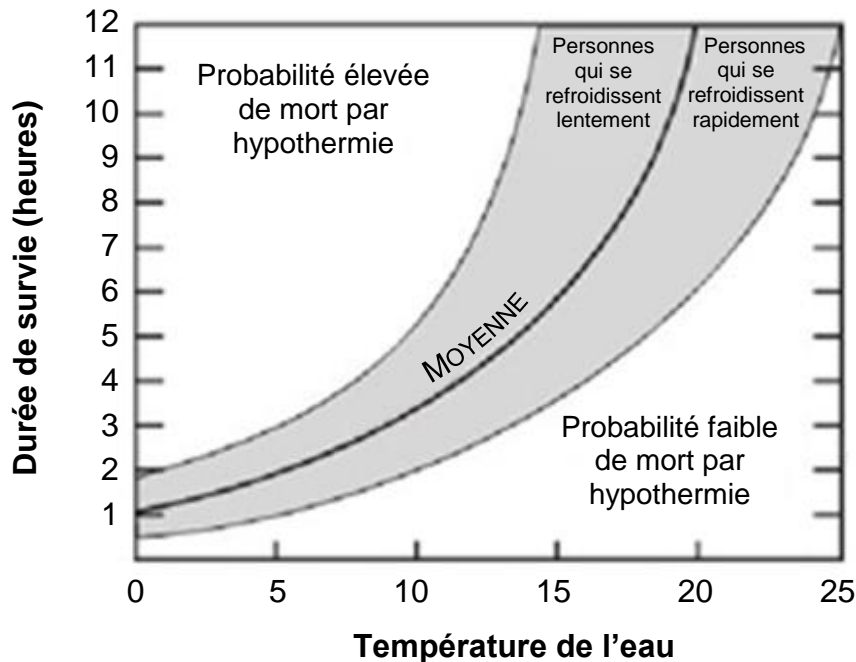
Refroidissement dû à l'eau et hypothermie (ex IAMSAR vol 2)
