# Rapport d'enquête technique

## **ABORDAGE**

***ANGELIQUE-ÉMILIE***

***MSC ROMA***

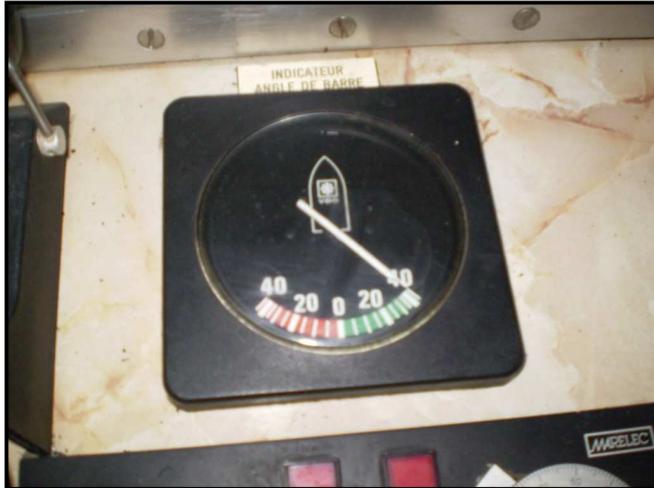
Répétiteur d'angle de barre de l'*ANGELIQUE-ÉMILIE*.

- A **04h58**,
  - le *MSC ROMA* met la barre 10 degrés à droite puis toute à droite (barre manuelle) pour éviter la collision.
  - Simultanément, le second de l'*ANGELIQUE-ÉMILIE* abat en grand sur la droite pour tenter d'éviter le porte-conteneurs.

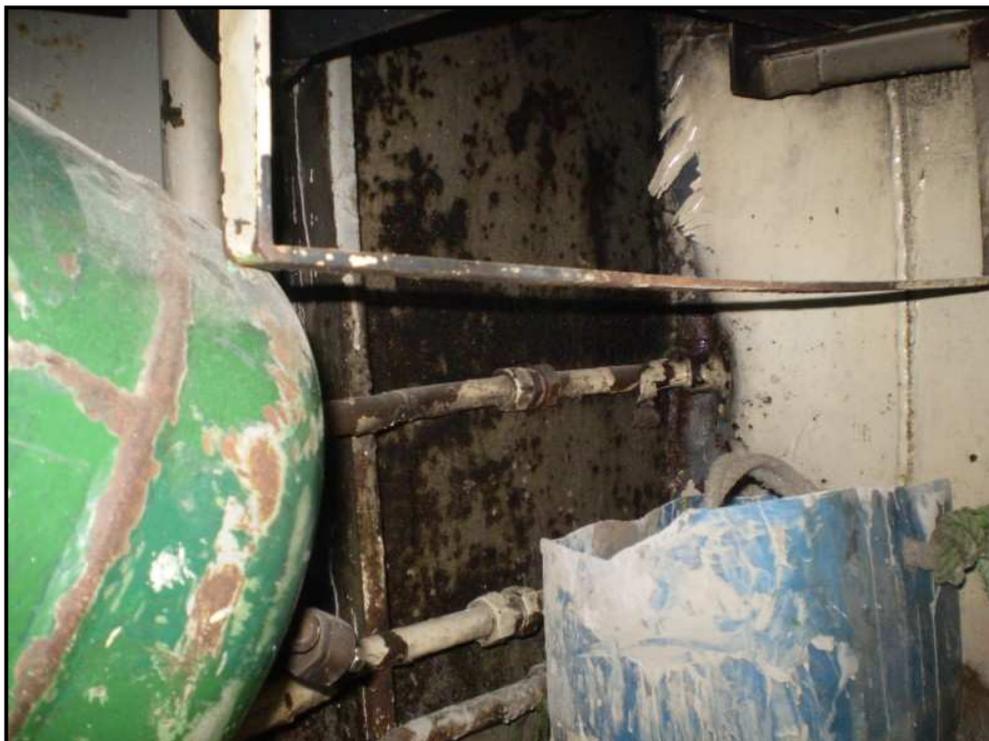
Bordé et cloison du compartiment machine Bâbord AV

- des travaux sur les bordés,
- des travaux sur les cloisons AV et AR de cale,
- la visite de trois pompes,
- le remplacement de la ligne d'arbre,
- la visite de l'appareil à gouverner,
- la visite du réducteur,
- la réfection de l'étambot
- la réfection de l'hélice,
- la réfection de la tuyère.

- Le bulbe du *MSC ROMA* heurte le milieu bâbord du chalutier à l'avant du compartiment machine. Après un fort coup de gîte sur tribord, l'*ANGELIQUE-ÉMILIE* rague le bordé bâbord du *MSC ROMA* alors en pleine évolution sur la droite.
- A **04h59**, le *MSC ROMA* stoppe sa machine.
- A **04h59 (heure corrigée)**, l'*ANGELIQUE-ÉMILIE* est « clair » du *MSC ROMA*, celui-ci étant toujours en évolution sur la droite, machine stoppée.
- A **05h00**, enregistrement par le CROSS Gris-Nez d'une voie d'eau non maîtrisée avec les pompes de l'*ANGELIQUE-ÉMILIE* (2 électro-pompes principales et une de secours). L'équipage a été réveillé par le choc et les moyens de secours sont préparés sous la direction du patron (combinaisons de survie et radeaux de sauvetage). Il n'y a pas de blessés à bord.

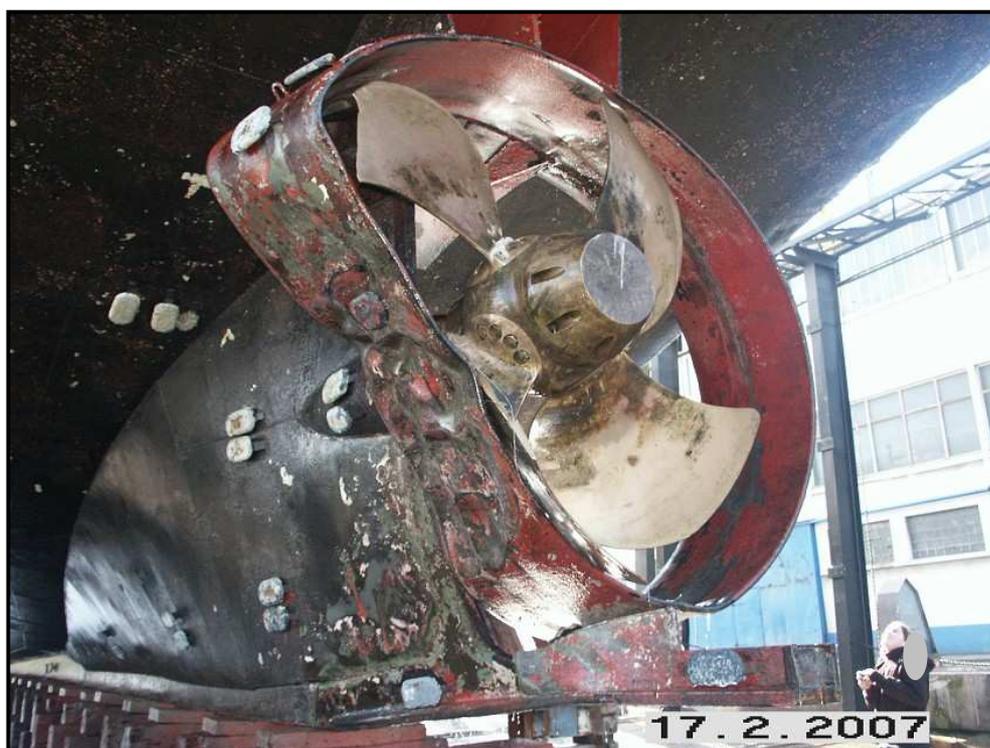
Hélice et tuyère

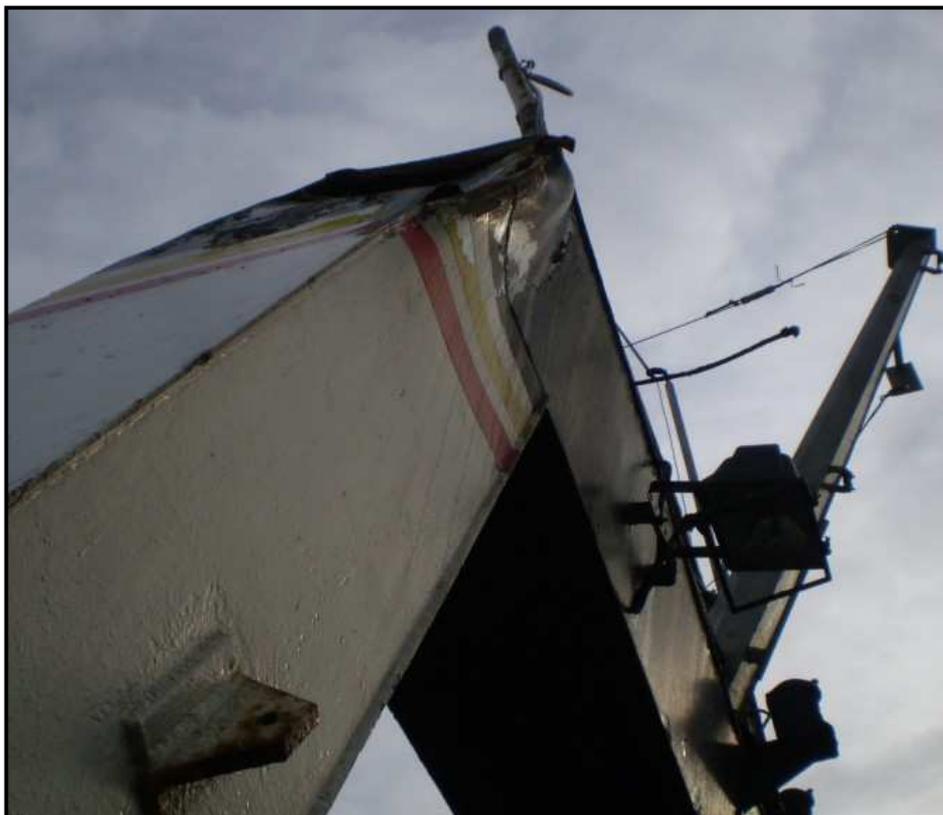
Portique

- la réparation de l'étrave,
- la réparation de la tuyauterie du propulseur d'étrave,
- la réparation de la toiture de timonerie,
- la réparation du portique et de la plate-forme enrouleur,
- la réparation de l'isolation du poste équipage,

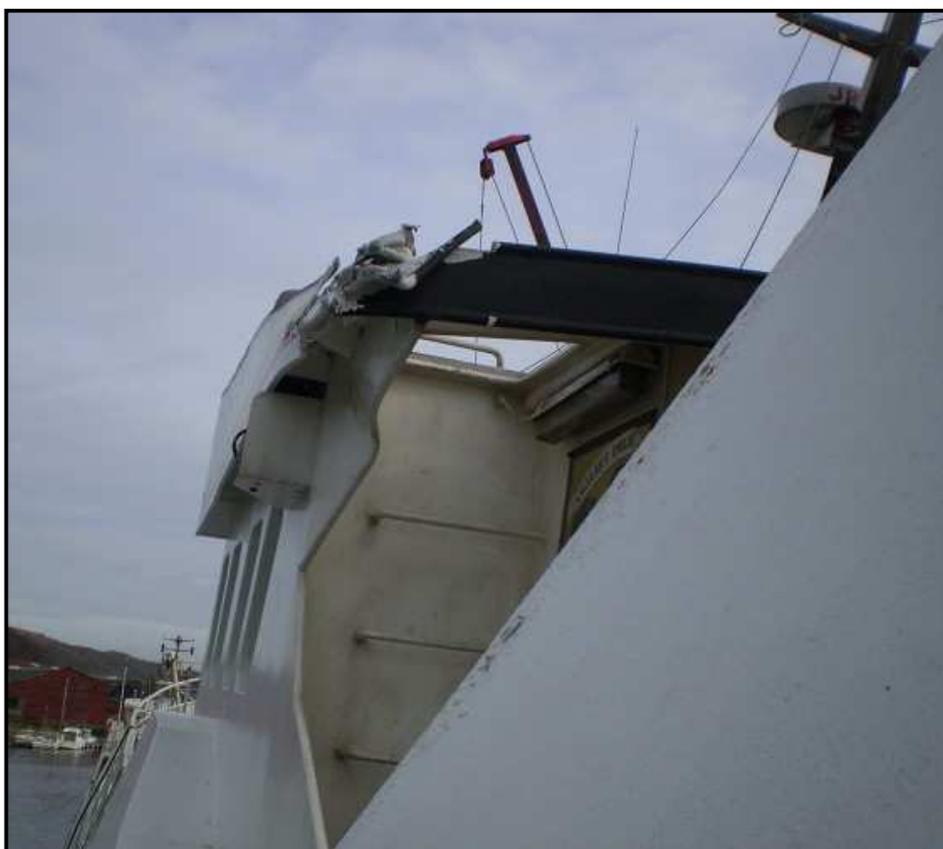
Toiture de la timonerie

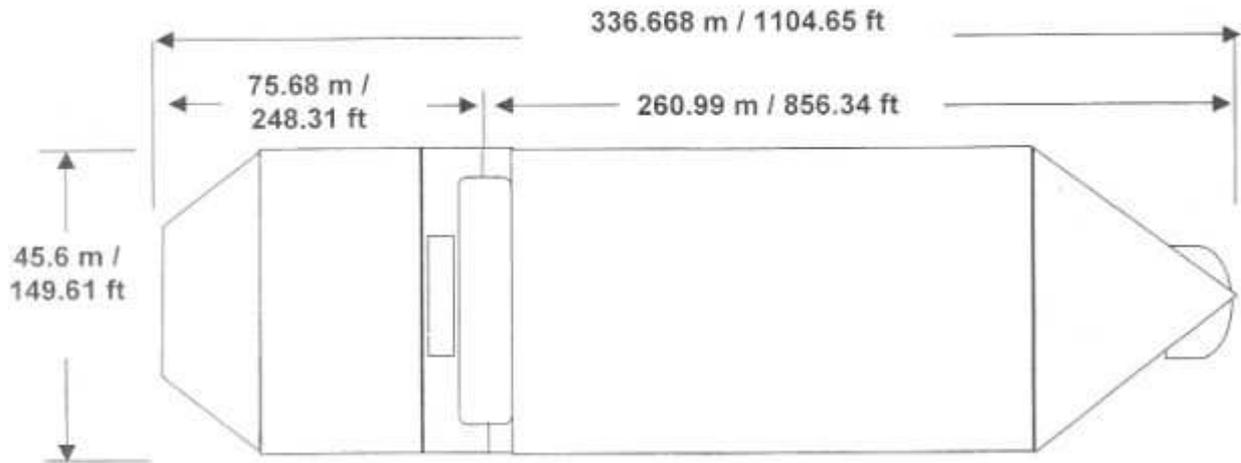
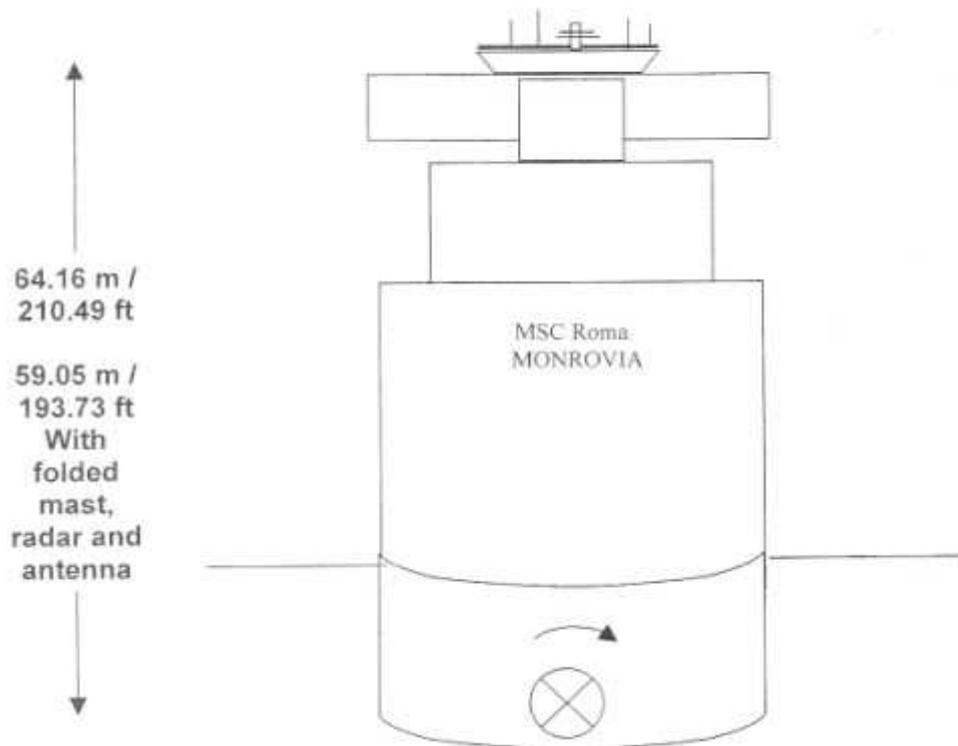
Sources: General Arrangement Plan PF101.10  
Source of heights: Docking Plan PF401.41

En dépit de l'importance de la zone aveugle provoquée par la pontée de conteneurs, le *MSC ROMA* apparaît comme un navire dont l'ergonomie de la timonerie et la ligne de visibilité sont adaptées aux conditions de navigation rencontrées au moment de l'accident.
