Rapport d'enquête technique

DISPARITION

MASSABIELLE

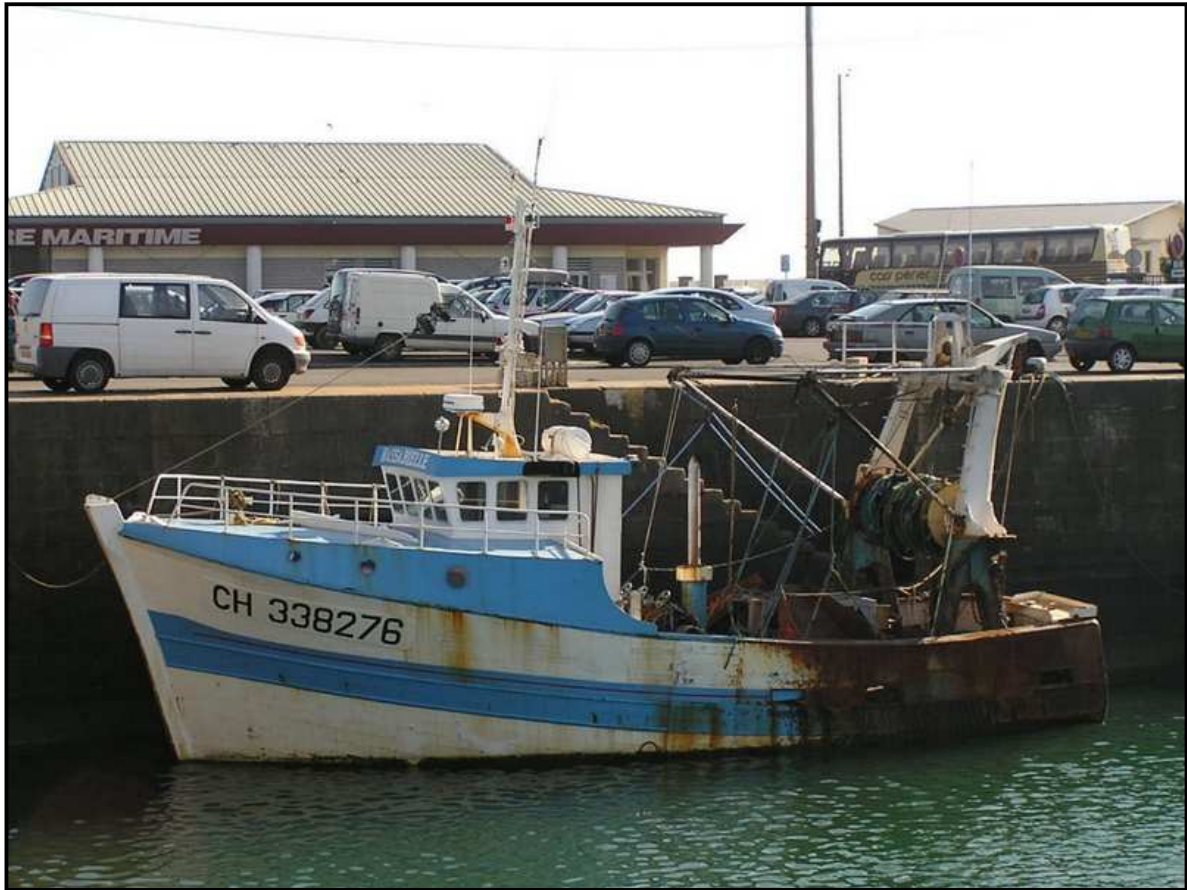
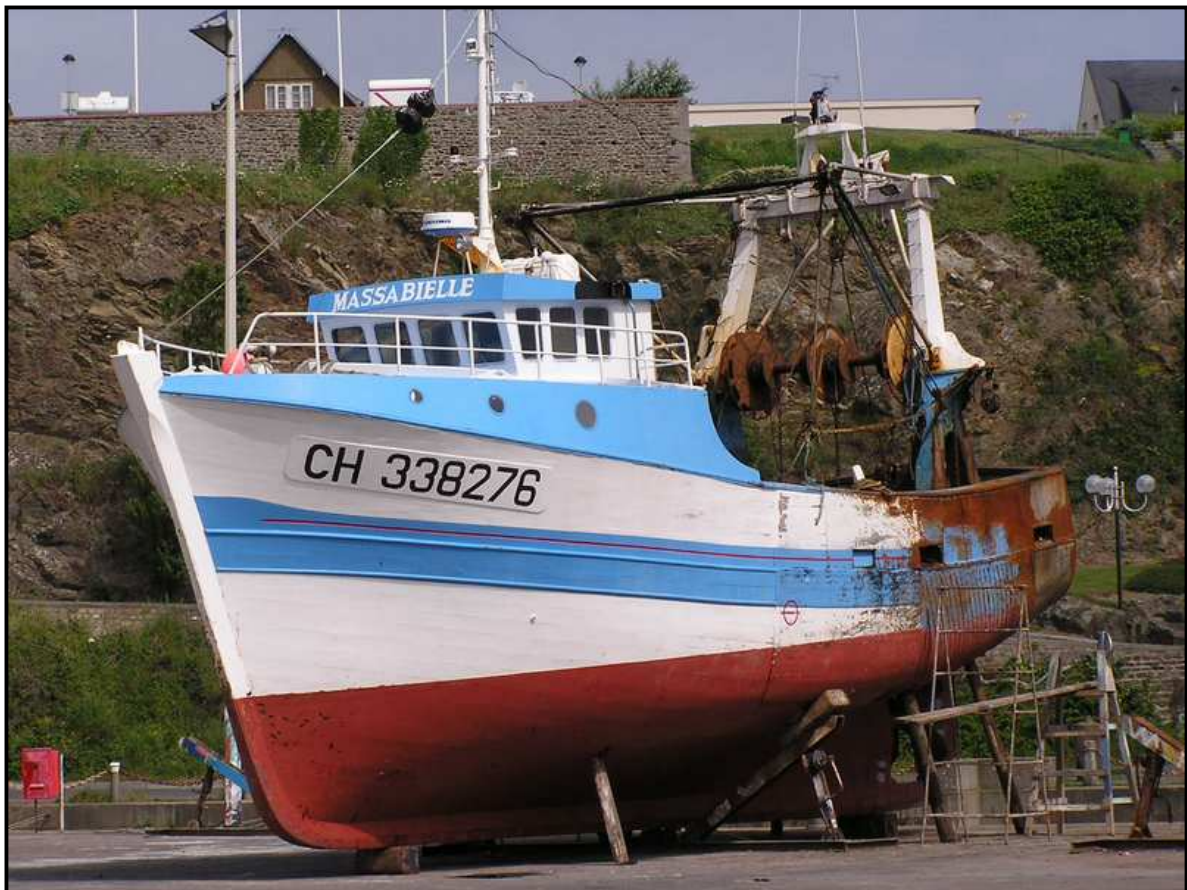
Dossier navire

- Un des matelots se trouve aux commandes des treuils, le deuxième ayant pour tâche de fixer le croc à la chaîne qui permet de soulever les poches de la drague pour les vider (voir schémas faits par le Centre de Sécurité). En voulant effectuer cette opération, le matelot prend appui sur le bâton de la drague et se penche par dessus la lisse pour prendre la chaîne ; à cet instant, la drague, alourdie par les roches contenues dans les sacs, et qui ne semble pas retenue, repart en arrière entraînant à la mer le matelot qui ne peut se dégager.
