# RAPPORT D'ENQUÊTE

Bureau d'enquêtes sur les événements de mer

*BLESSURE AU DOS D'UN PASSAGER SUR :*  
*L'AVVENTURA ET LE SANTA REGINA*  
EN AVRIL 2024 SUR LES COTES DE CORSE

RAPPORT PUBLIE : AOUT 2025

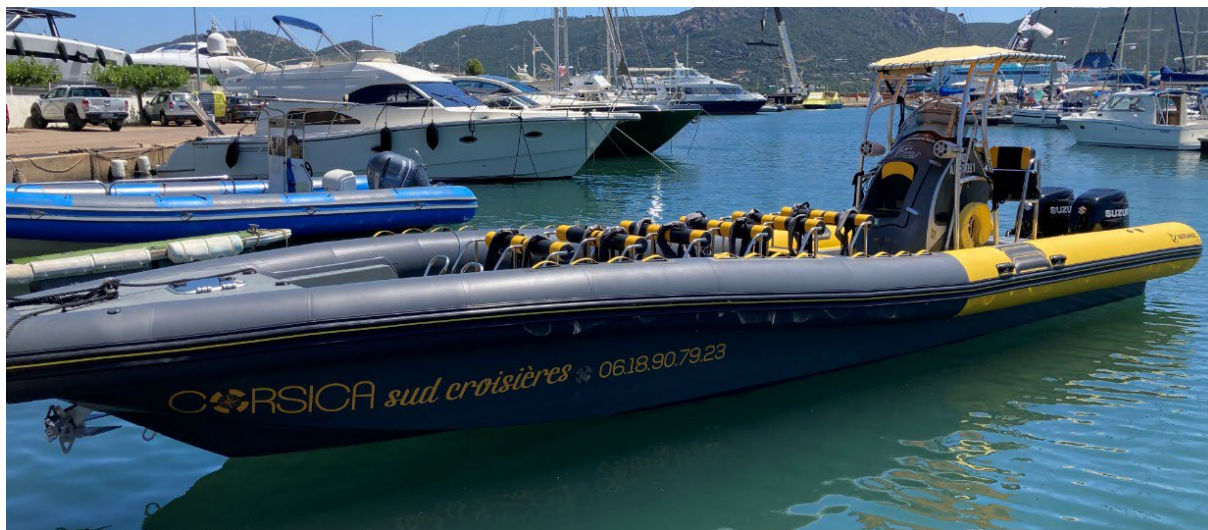
Figure 1 - NUC Avventura

Le navire est de type semi-rigide, c'est un navire correspondant à la réglementation NUC et donc à la Division 241 (Navires de plaisance de longueur de coque inférieure ou égale à 24 mètres, à utilisation commerciale).

La propulsion est réalisée par deux moteurs hors-bord de 300 ch (220 kW). La vitesse d'exploitation est limitée à 20 nœuds.

Les passagers au nombre de 12 sont situés sur l'avant de la console du pilote. Installés à deux par banquette sur 6 rangées. Toutes les assises sont orientées vers l'avant.

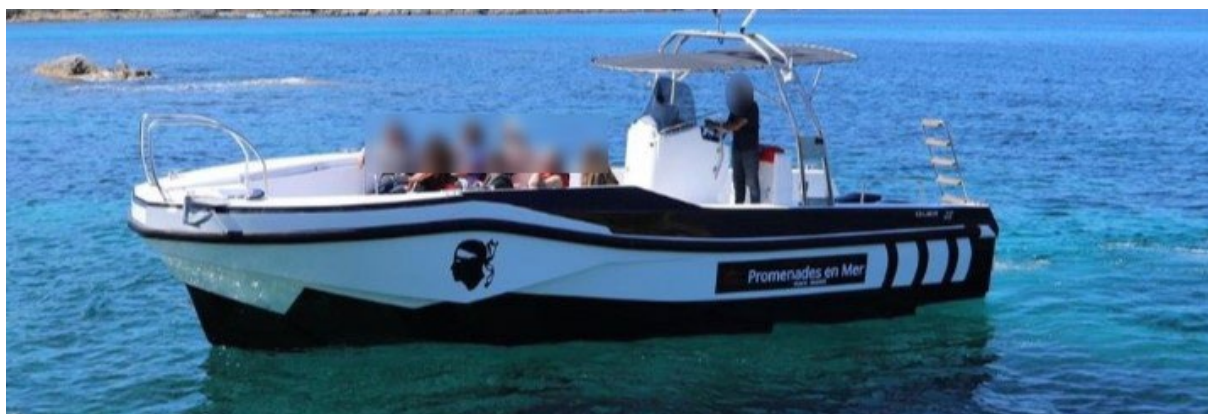
Figure 3 - NUC Santa Regina

Le navire est de type coque ouverte, c'est un navire correspondant à la réglementation NUC et donc à la Division 241 (Navires de plaisance de longueur de coque inférieure ou égale à 24 mètres, à utilisation commerciale).

La propulsion est réalisée par deux moteurs hors-bord de 300 ch (220 kW). La vitesse d'exploitation est limitée à 20 nœuds pour des raisons économiques.

Les passagers au nombre de 12 sont situés sur l'avant de la console du pilote. Installés à deux par banquette, 6 passagers sur tribord et 6 passagers sur bâbord. Toutes les assises sont orientées vers l'avant.

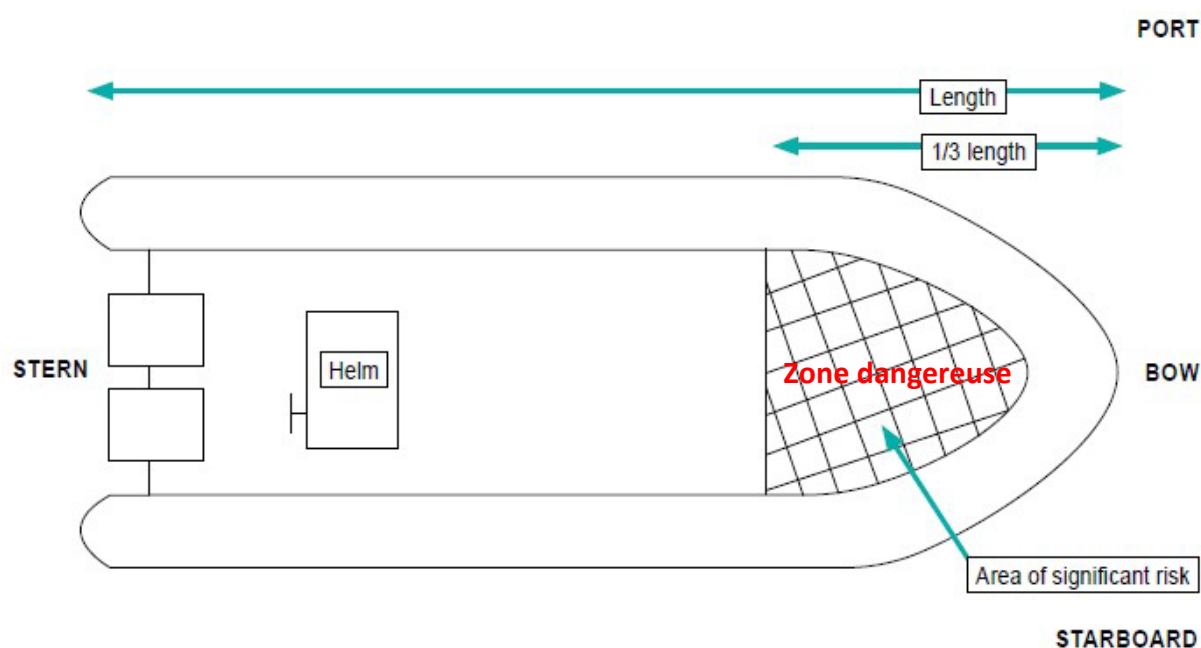
Figure 5 - Schéma montrant la zone dangereuse - Crédit MAIB

Une étude du MAIB<sup>2</sup> définit la zone dangereuse dans le tiers avant de l'embarcation. En effet les chocs y sont plus brutaux et les accélérations plus violentes. A titre d'exemple, pour un passager se trouvant à un mètre de l'avant, l'accélération verticale est 7 à 8 fois plus importante que celle qui s'applique au pilote situé à un mètre de l'arrière. Ceci explique que

le pilote ne ressent pas les chocs avec les vagues de la même manière que les passagers situés tout à l'avant. Ce sont essentiellement les mouvements de tangage et de pilonnement qui provoquent des chocs à la structure du navire et qui sont transmis aux passagers.

Le capitaine doit donc faire preuve d'une grande vigilance sur l'exposition à l'accélération des passagers situés sur l'avant. D'autant plus lorsque le pilote dispose d'un siège amortisseur.

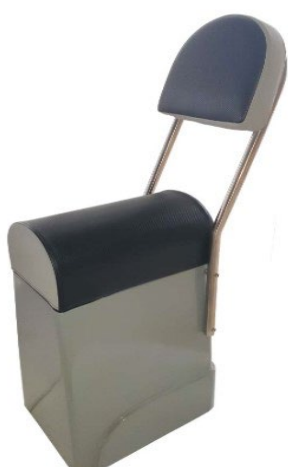
Figure 6 - Siège jockey - Crédit nauticexpo

Il est également possible d'employer des sièges de type jockey qui sont plus adaptés à une clientèle sportive. Ils sont néanmoins plus sécurisants quant à la position adoptée, permettant au passager d'amortir les chocs en se mettant rapidement en appui sur les jambes.

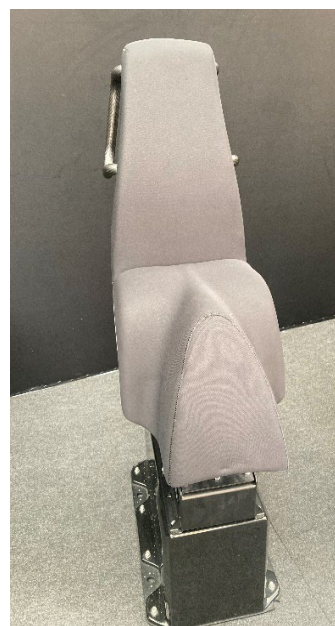
Figure 7 - Sièges jockey suspendu Ullman - Crédit BEAmer

L'évolution des sièges jockey consiste maintenant en sièges jockey suspendus. Plutôt réservés aux navires rapides, ces sièges offrent une alternative sécurisante et confortable aux sièges d'autres types.
