RAPPORT D'ENQUÊTE

ECHOUEMENT SUIVI D'UNE VOIE D'EAU DU CHALUTIER

JEMA

LE 17 AVRIL 2025, SUR L'ÎLE DES LANDES, CANCALE

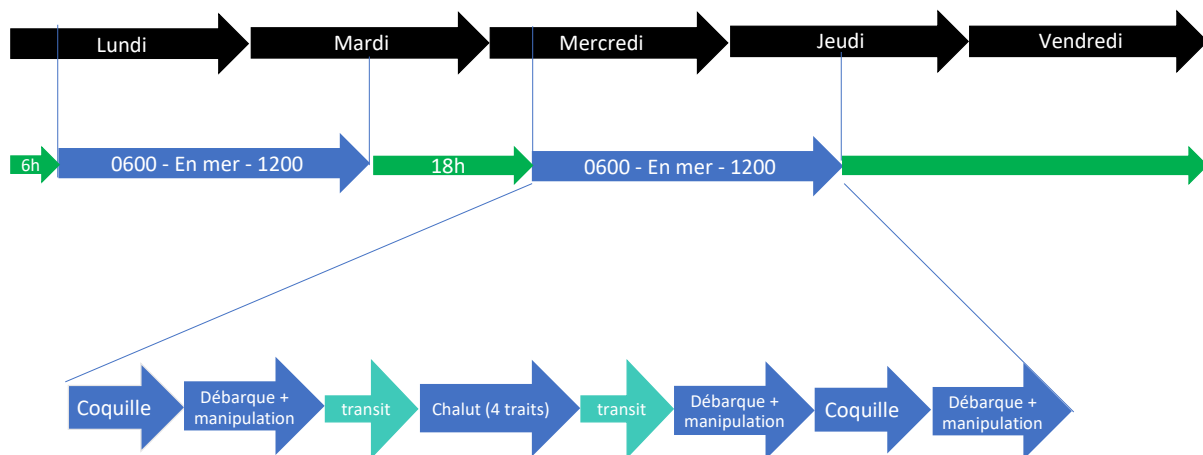
Figure 1 : Chronologie d'une semaine type d'exploitation du Jema

Semaine type

- Sur une séquence de 48 h (lundi au mardi et mercredi au jeudi) :
 - Entre 30 et 32 heures embarqué (pêche, transit)
 - Entre 16 et 18 heures « de repos »
- Pas de travail le week end (sauf rattrapage fêtes)

A ce rythme s'ajoutent les trajets domicile-navire (cf. Figure 1). Ces derniers sont effectués le matin par covoiturage assuré par le matelot 1, ce qui réduit d'autant sa période de repos.

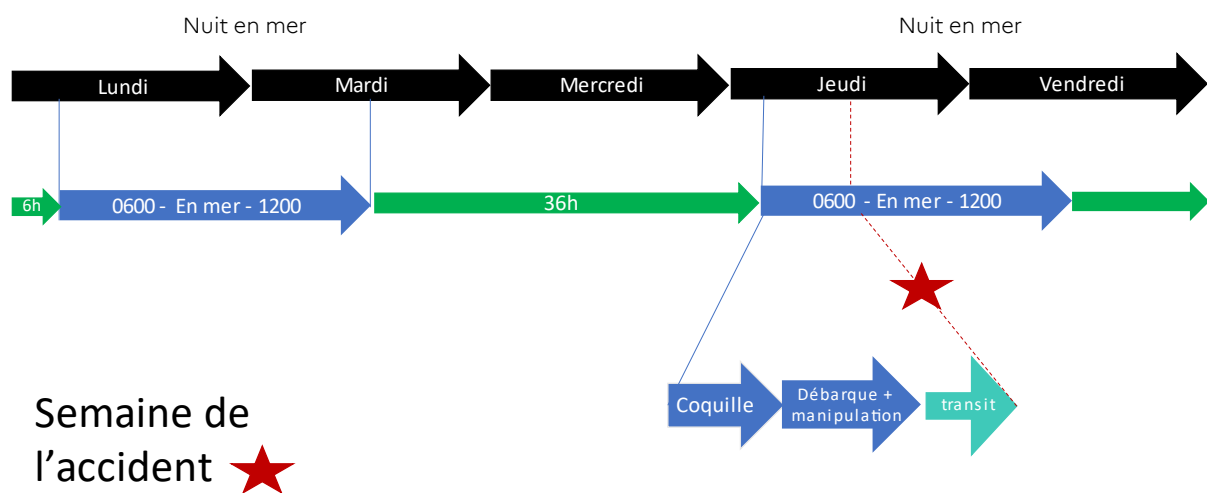
Figure 4 : Chronologie de l'activité du JEMA, la semaine de l'accident.

Quand bien même le navire revenait régulièrement au port débarquer sa pêche conformément au genre de navigation, la durée des cycles de pêche est au moins de trente heures (du lundi à 06h00 au mardi 12h00 et du mercredi 06h00 au jeudi 12h00). Deux nuits par semaine sont passées en mer (chalutage) durant lesquelles les périodes de repos au cours de ces nuits se limitent à 2 x 1h30.
