Rapport d'enquête Investigation report

**Rupture de remorque entre le remorqueur CHRISTOS XXIV et le pétrolier VARZUGA
le 3 mai 2021, au large des Casquets**

**Towing failure between the tug CHRISTOS XXIV and the tanker VARZUGA
on 3 May 2021, off the Casquets**

Rapport publié : juillet 2022

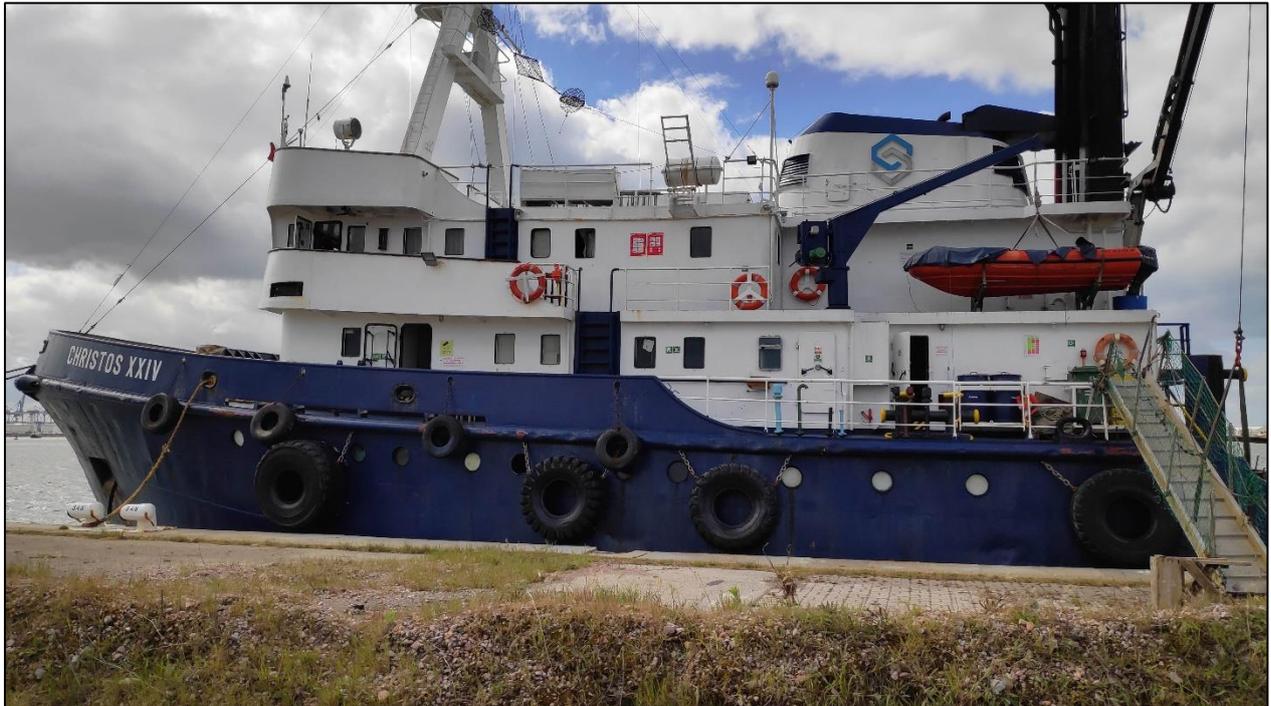
Caractéristiques générales du remorqueur CHRISTOS XXIV :

- N° OMI : 7041625
- Longueur hors-tout : 50,30 m
- Jauge brute (UMS) : 859
- Propulsion : 2650 kW
- Puissance au croc : 55 t
- Remorque : 1200 m, diam. 48 mm, 1610 kN
- Année de construction : 1971
- Pavillon : Panama
- Armement : Spanopoulos Group (Le Pirée).

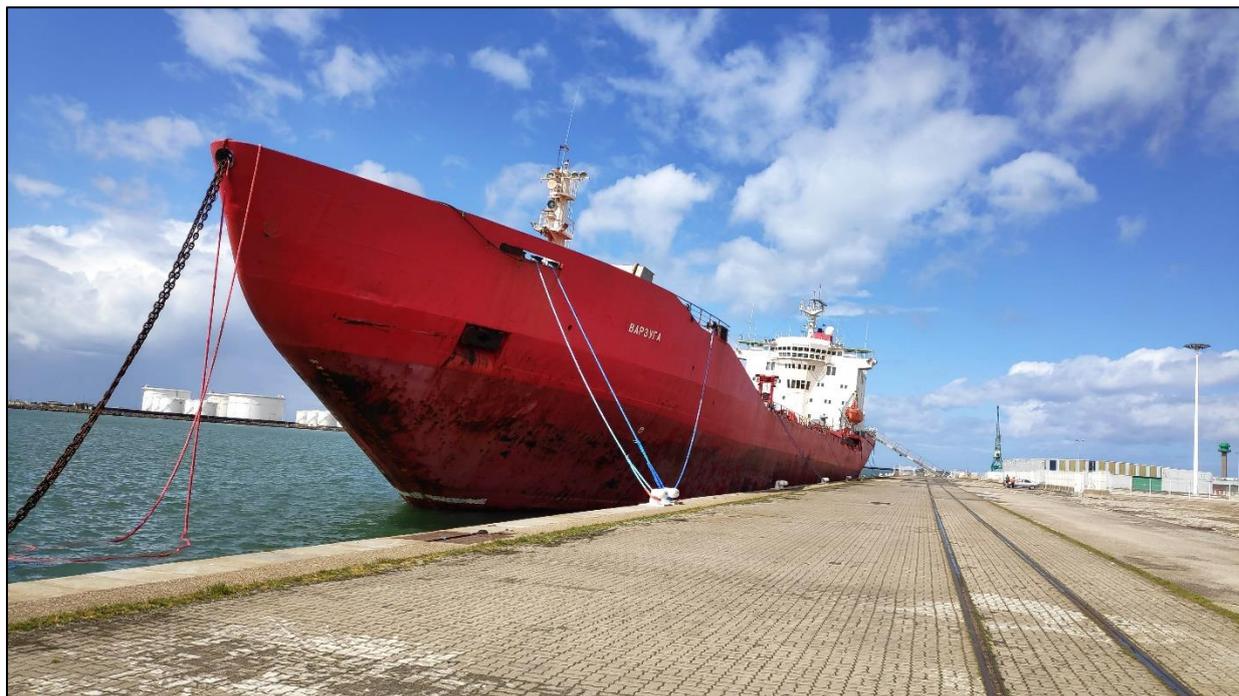
Caractéristiques générales du pétrolier remorqué VARZUGA :

- N° OMI : 7500401
- Longueur hors-tout : 164,40 m
- Largeur : 22,33 m
- Jauge brute (UMS) : 11290
- Port en lourd : 16038 t
- Propulsion : pas de propulsion
- Année de construction : 1970
- Pavillon : Russe
- Statut : Désarmé et « toilette de mer » pour transit et démolition

Après la rupture de la remorque du CHRISTOS XXIV, il a été constaté que le safran du VARZUGA n'était pas dans l'axe (angle de barre important sur la gauche, depuis une durée indéterminée), ce qui a pu générer des contraintes excessives au cours du remorquage lorsque l'état de la mer se dégradait.

La rupture de la remorque principale de l'ABEILLE LIBERTÉ est due à un frottement de la partie « martyr » contre une tôle qui avait été soudée sur la coque, au niveau du chaumard bâbord du VARZUGA.

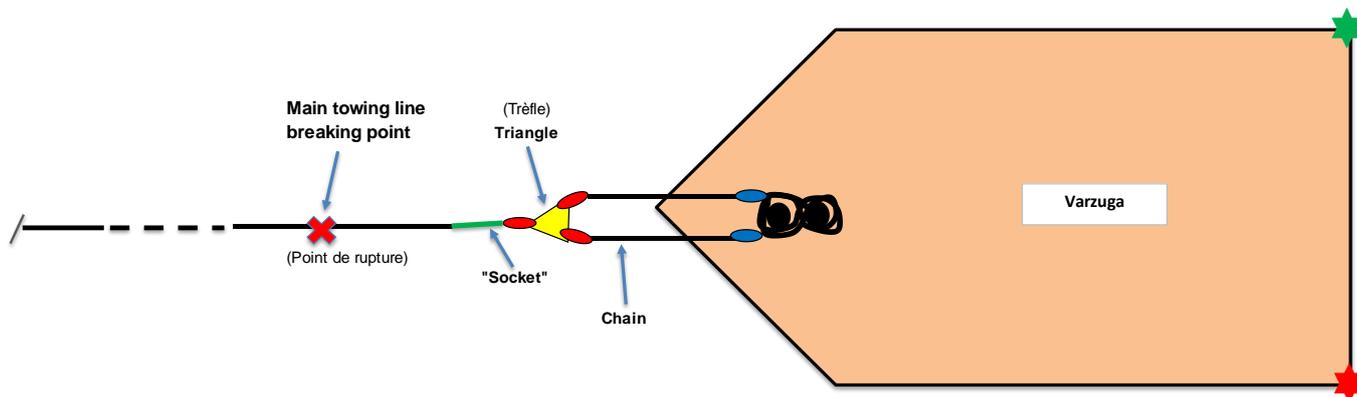
Remorque principale :

Le premier tronçon de la remorque principale est constitué d'une patte d'oie formée de deux chaînes tournées sur la bitte axiale et réunies sur un trèfle. La surveillance de la remorque est uniquement visuelle, depuis la passerelle.

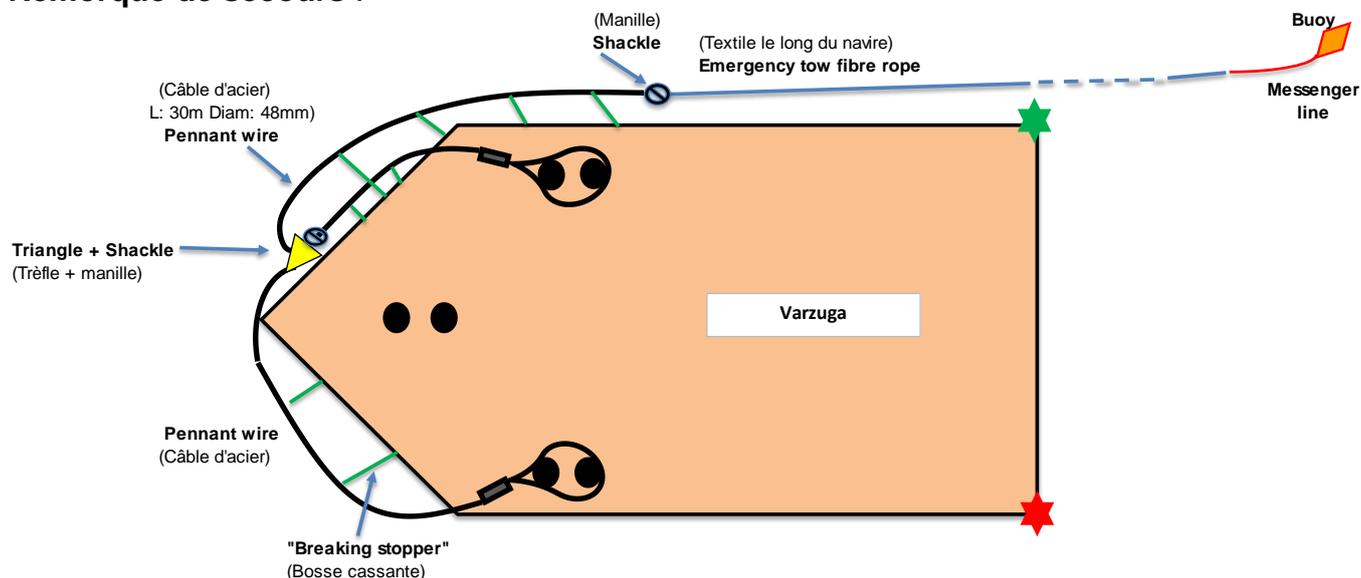
Remorque de secours :

Principe : si la remorque principale casse, le remorqueur vient récupérer le « traînard » (messenger line) qui flotte le long du navire remorqué. Lorsqu'une longueur suffisante de textile est à bord du remorqueur, celui-ci le met en tension pour libérer la remorque de secours des bosses cassantes; celle-ci est alors capelée à la seconde remorque principale du remorqueur.

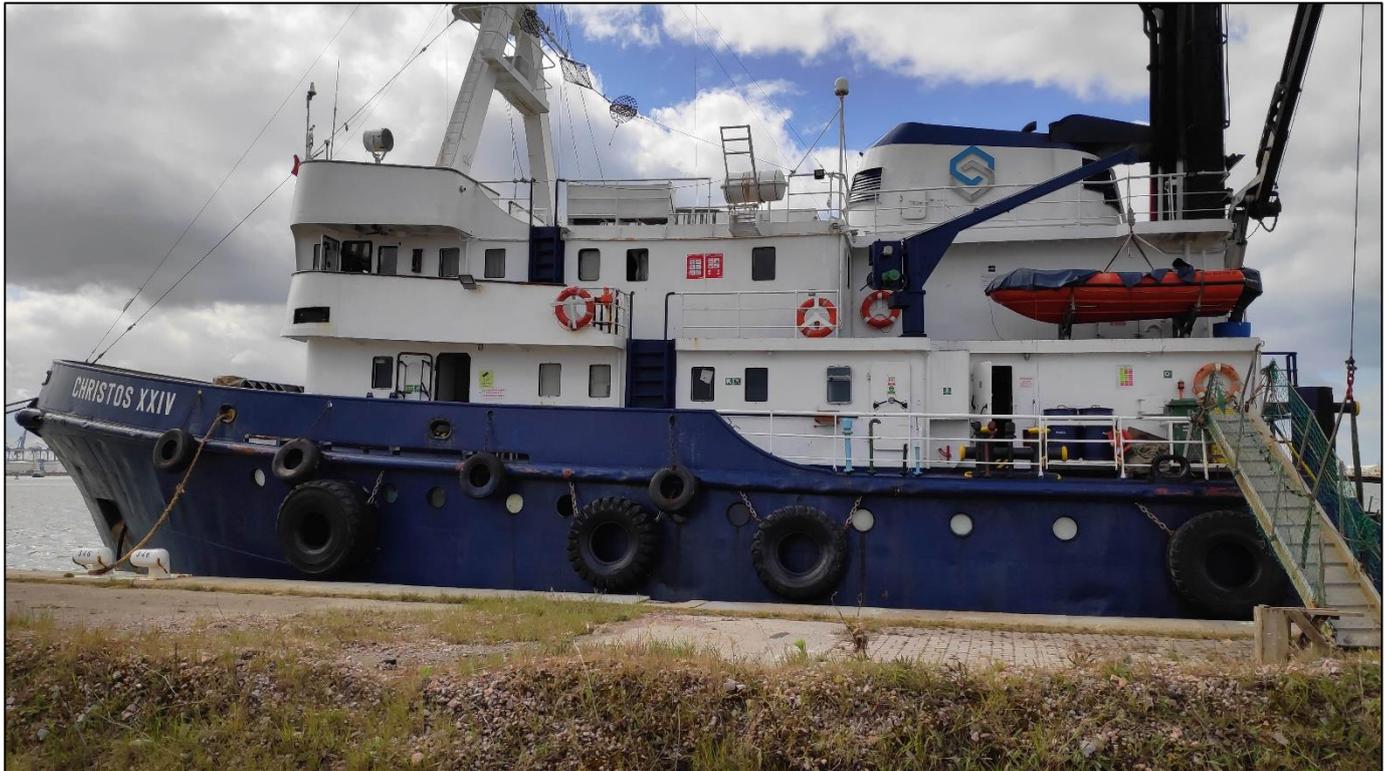
Particulars of the tug CHRISTOS XXIV:

- IMO Number : 7041625
- Length overall : 50.30 m
- Gross tonnage (UMS) : 859
- Propulsion : 2650 kW
- Bollard pull : 55 t
- Tow line : 1200 m, diam. 48 mm, 1610 kN
- Year built : 1971
- Flag : Panama
- Shipowner : Spanopoulos Group (Le Pirée)

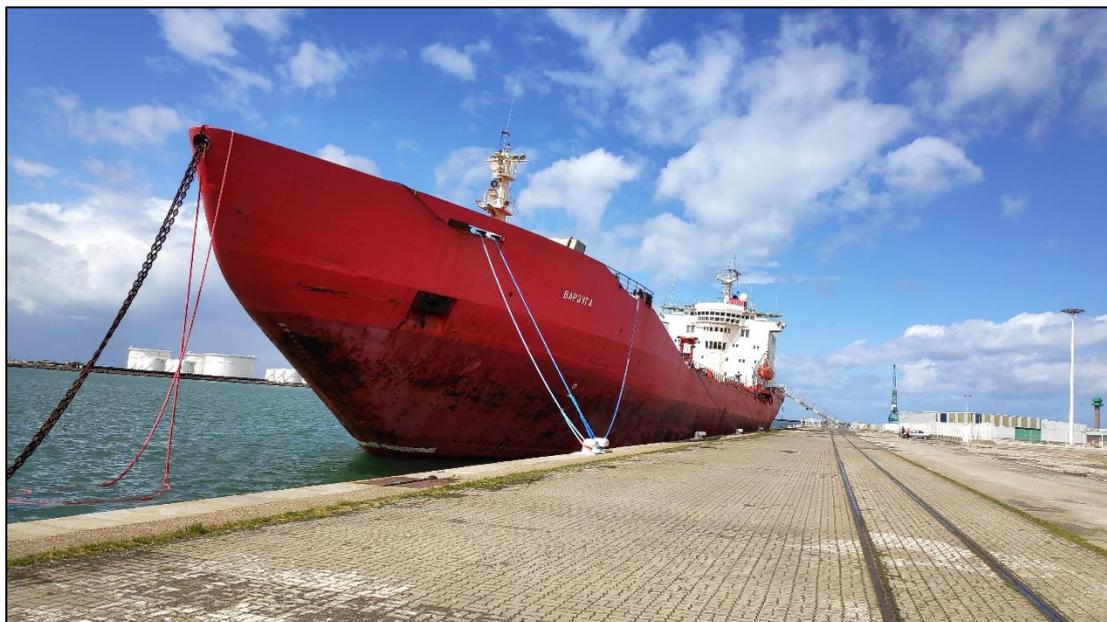
Particulars of the oil tanker under tow VARZUGA:

- IMO Number : 7500401
- Length overall : 164.40 m
- Breadth : 22.33 m
- Gross tonnage (UMS) : 11 290
- Deadweight : 16 038
- Propulsion : no propulsion means
- Year built : 1970
- Flag : Russia
- Status : Laid-up and « cleaned at sea » during transit for dismantling

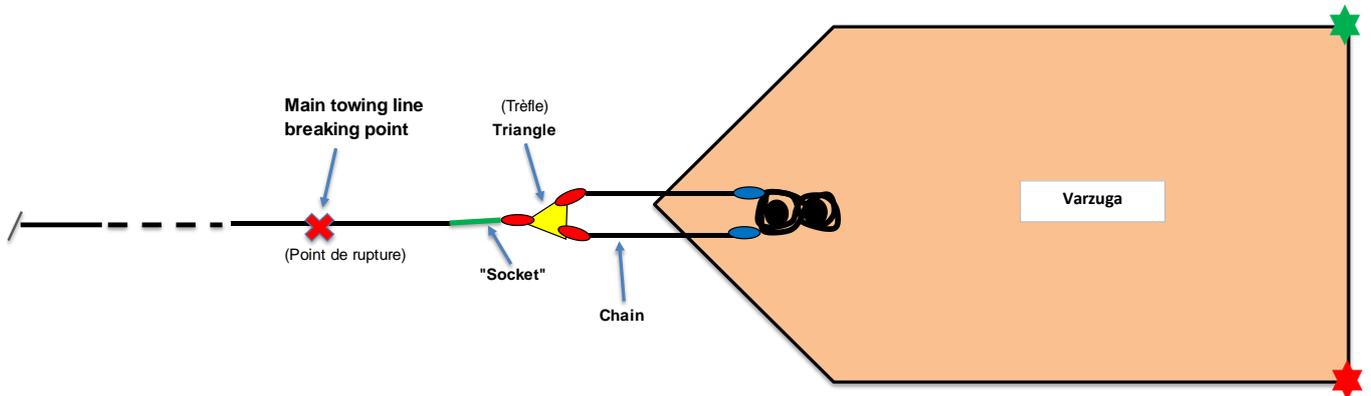
Main towing line arrangement:

The first section of the main towing line is made of bridle, formed by two chains made fast on the axial bollard and assembled on a delta eye plate (triangle). Monitoring of the towing line was done only visually from the bridge.

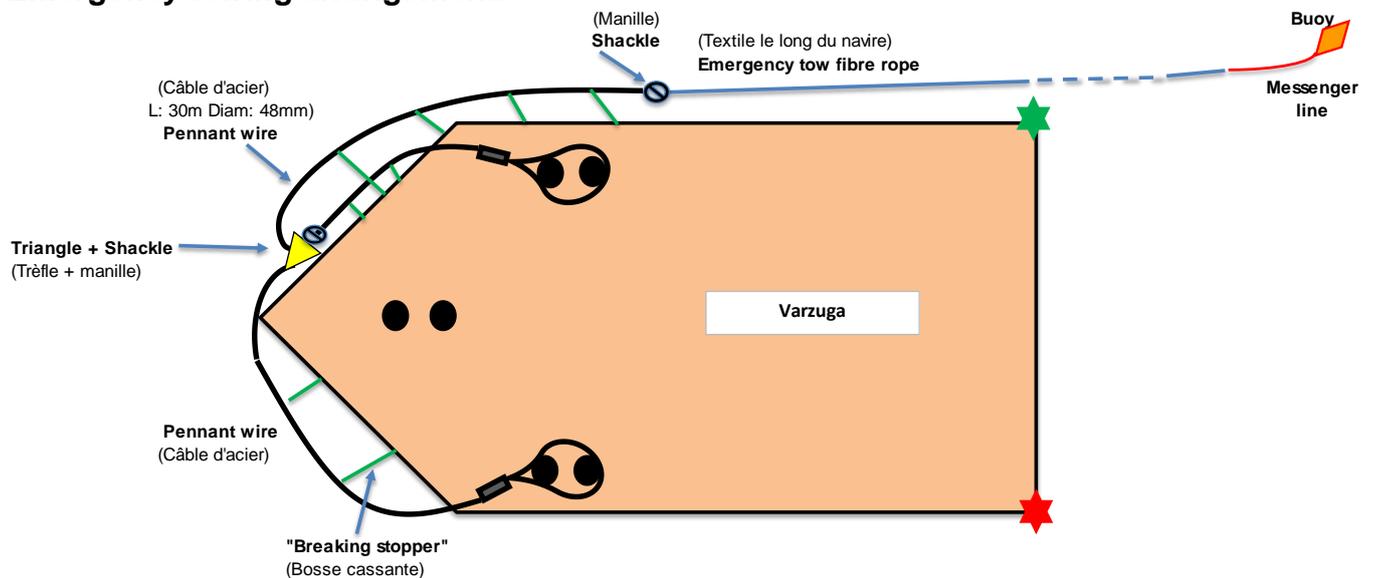
Emergency towing arrangement:

Principle: if the main towing line breaks, the tug approaches to pick up the messenger line, floating in the water along the towed vessel. When the emergency tow fibre rope is long enough, the tug pulls on the rope to release the emergency tow line from the breaking stopper; the emergency towing line is then rigged onto the secondary main towing line from the tug.

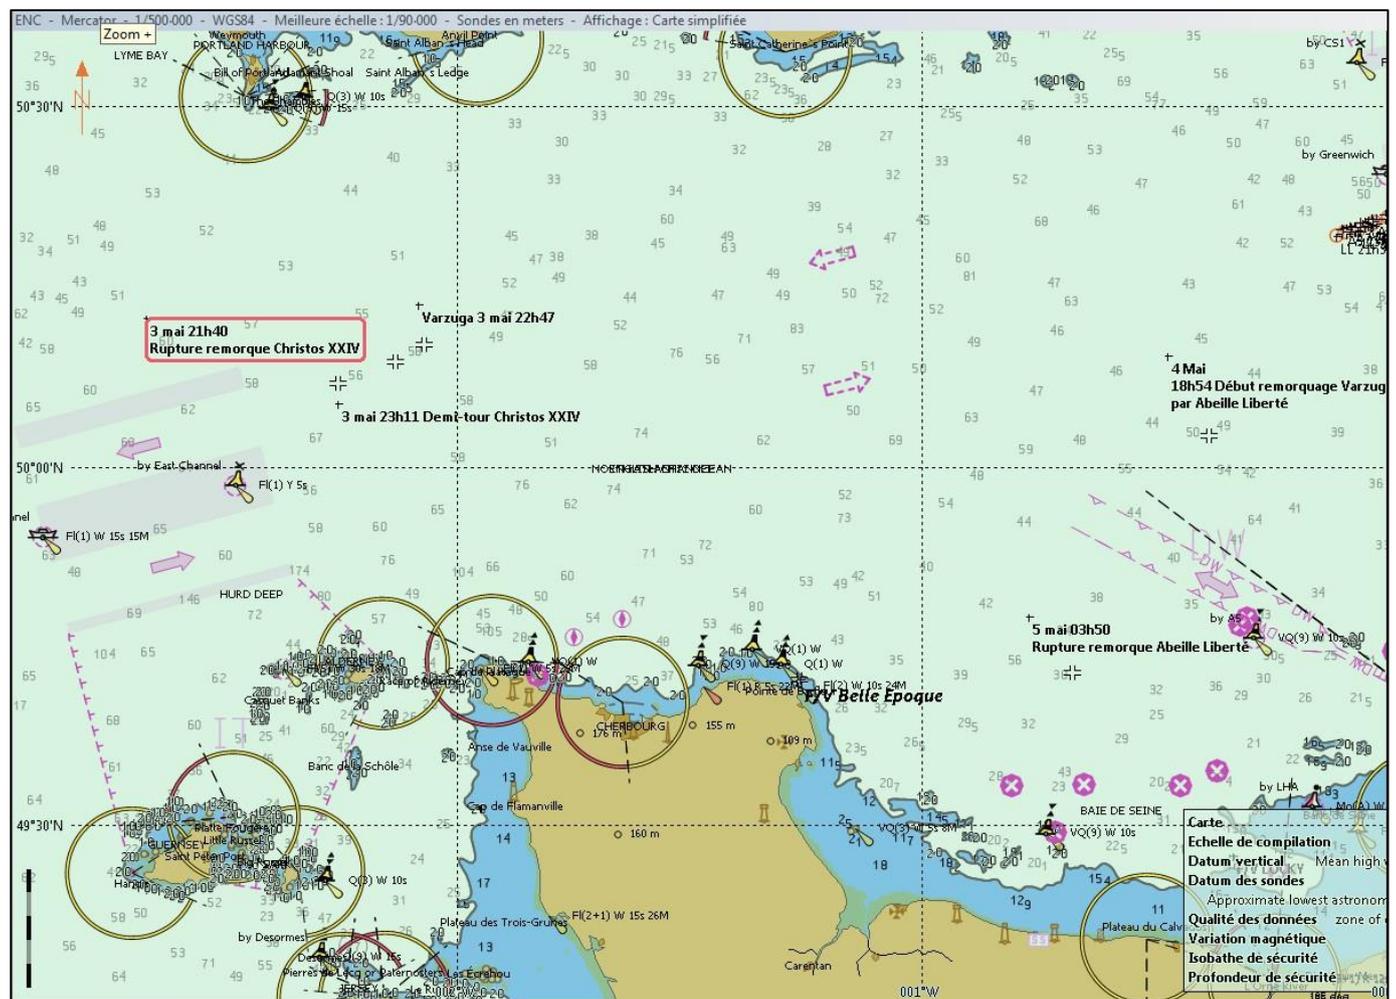
Key events in the casualty:

Legend: in the red rectangle: 3 May 21:40, Christos XXIV towing line broke.

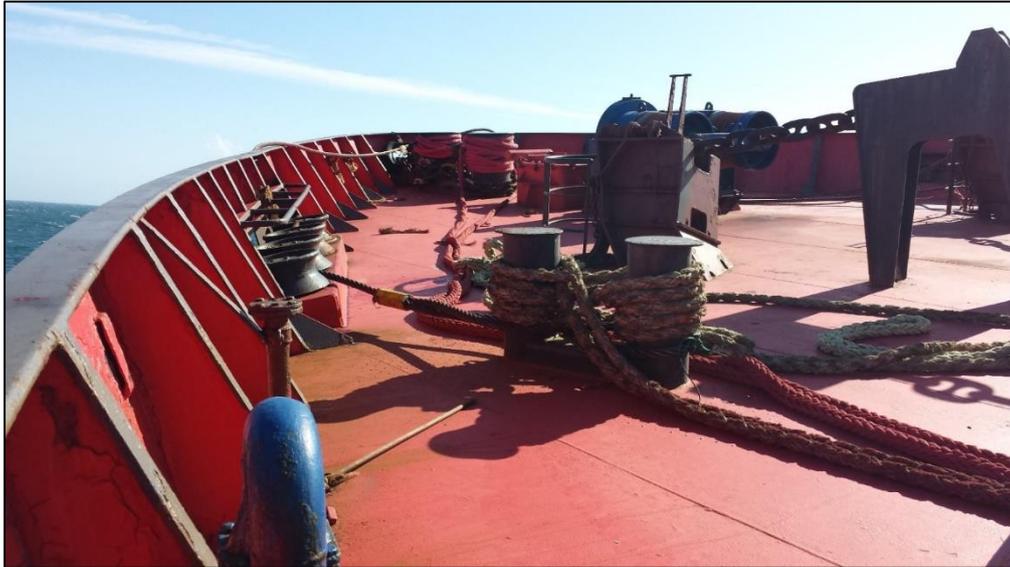
VARZUGA forecastle

The main towing line from ABEILLE LIBERTÉ broke due to friction forces as the anti-damage on the line rugged onto a plate which had been welded on the hull, by the VARZUGA starboard fairlead.

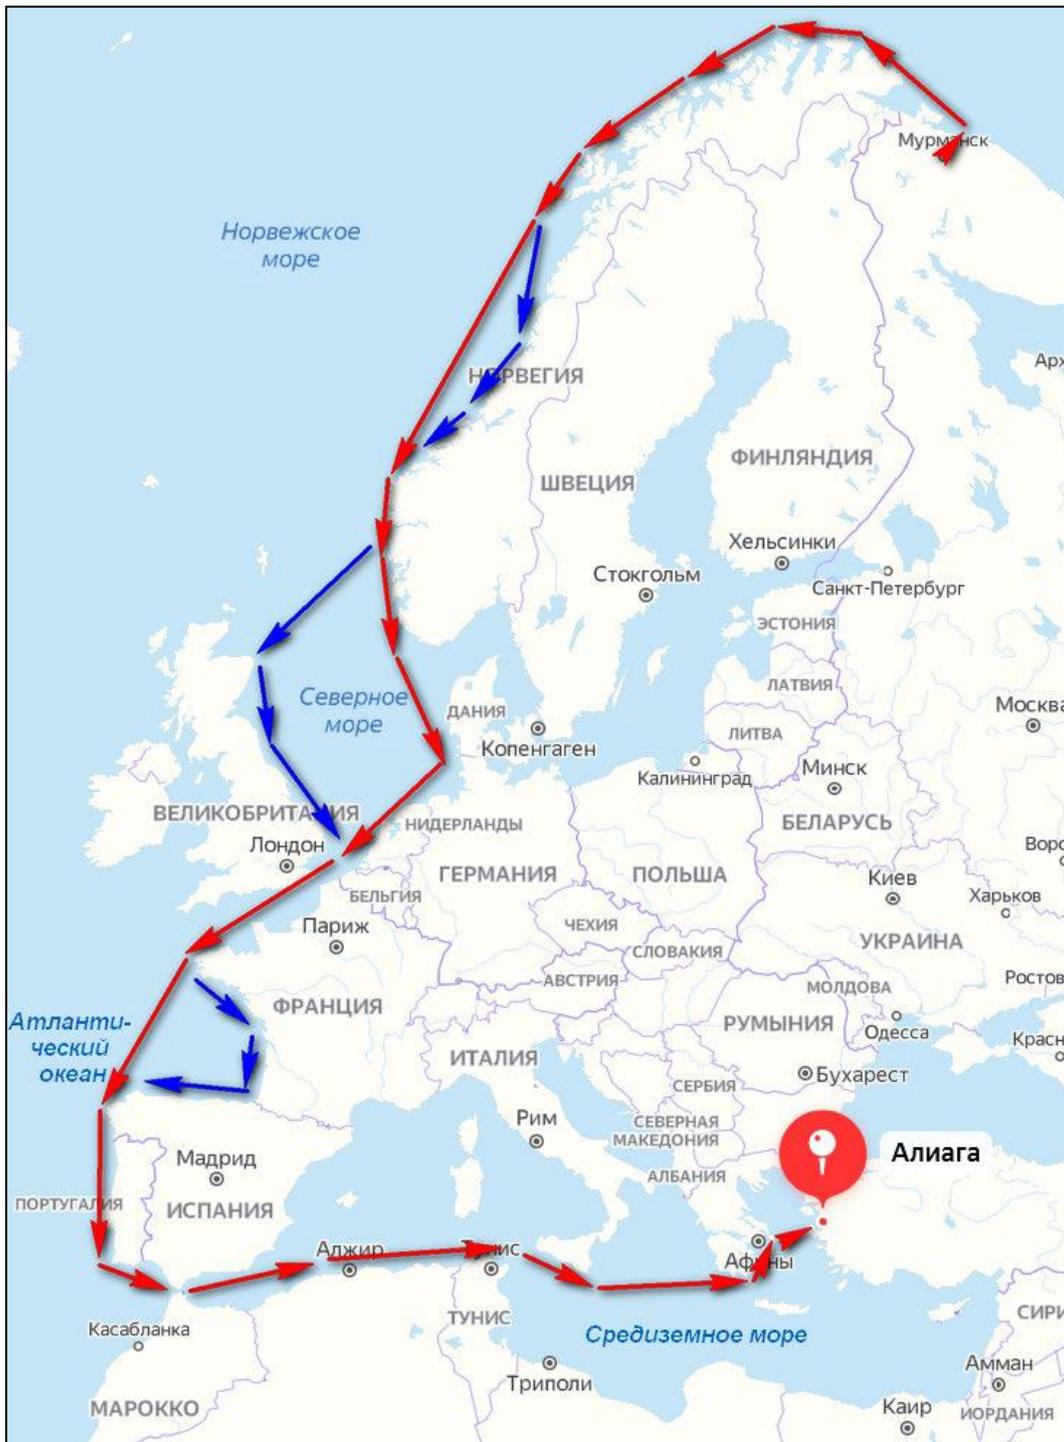
Trajet prévu de Mourmansk à Aliaga.

Trace AIS du remorqueur CHRISTOS XXIV

Le CHRISTOS XXIV signale la rupture de sa remorque le 3 mai à 21h46. Il fait demi-tour à 23h11 (relevé AIS), soit une heure et vingt-cinq minutes plus tard, après avoir ralenti et viré sa remorque. Il a donc dépassé la position à laquelle il a « perdu » le VARZUGA, d'environ 4 milles.
