# RAPPORT D'ENQUÊTE

Bureau d'enquête sur les événements de mer

Chavirage puis naufrage du navire de pêche **CALISTA**  
le 05 avril 2023, au large de Barfleur

Rapport Publié : Janvier 2025

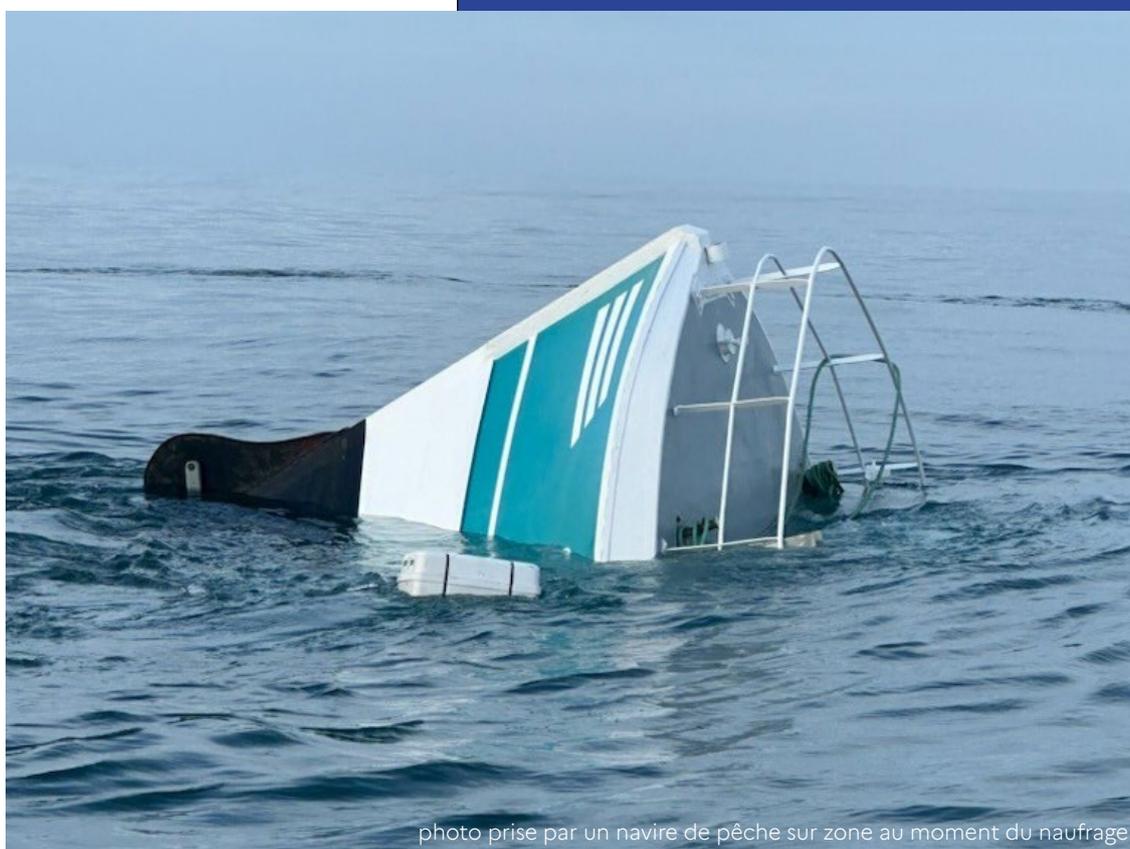
photo prise par un navire de pêche sur zone au moment du naufrage

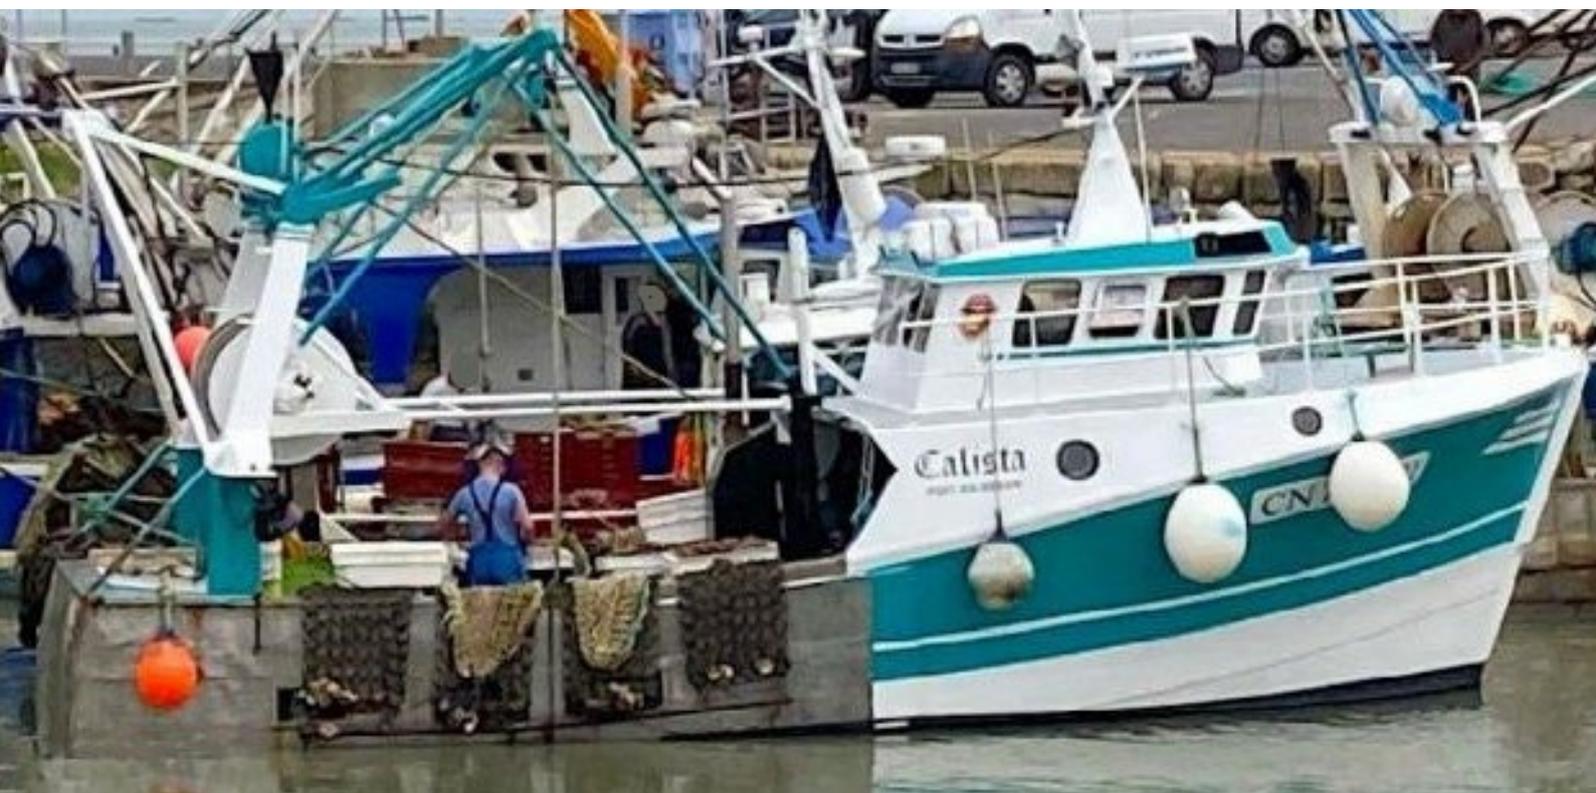
Nom du navire :	CALISTA
Immatriculation :	CN 722681
Type :	coquillier / chalutier
Longueur hors-tout :	11,71 m
Largeur (B) :	4,15 m
Jauge brute (UMS) :	12,19
Puissance propulsive :	132 kW
Année de construction :	1990
Matériau de construction :	bois

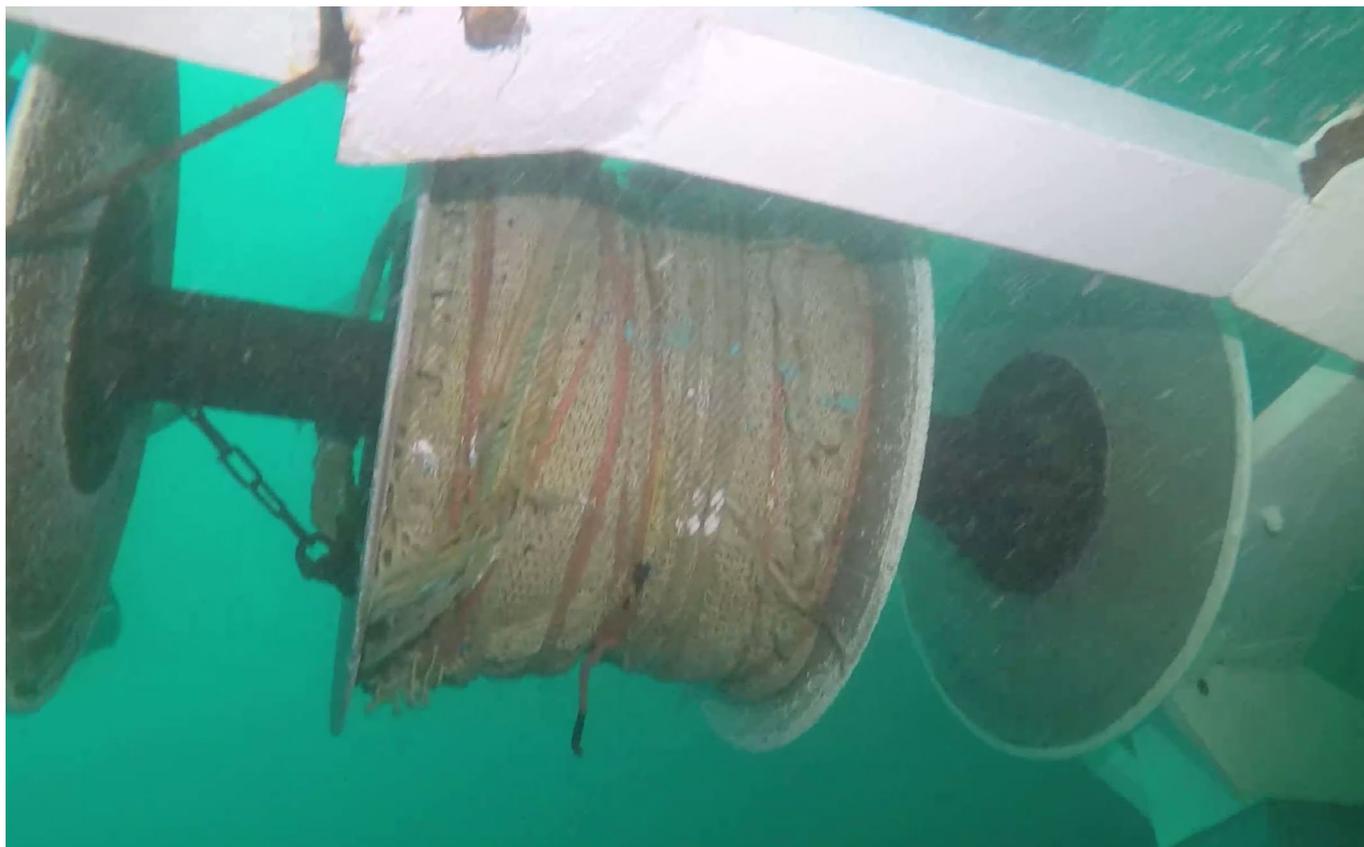
Figure 1 : chalut sur enrouleur

Selon l'examen de l'enregistrement vidéo<sup>6</sup> de l'épave sur le fond il est constaté que :

- les dragues sont remplies de coquilles et de cailloux,
- un chalut est présent sur l'enrouleur,
- le panneau fermant l'accès à la cale à poisson n'est pas présent.

La zone de pêche sur les gisements du large, comporte des dangers bien identifiés, tels que des courants, des fonds rocaillieux et une exposition plus importante aux éléments. Le maintien à bord d'un chalut sur l'enrouleur, qui aurait dû être retiré pour respecter les conditions d'exploitation, compromettant ainsi la stabilité du navire, des dragues pesant près du double de ce qui était autorisé, remplies et alourdies par des pierres, le panneau de cale non verrouillé, et la navigation dans une zone plus difficile et au-delà de la catégorie autorisée ont rapidement entraîné une prise de gîte, provoquant le chavirement et le naufrage du CALISTA. Le matelot, tout juste sorti de l'école, qui s'était vu confié le quart, sans expérience, n'était absolument pas en capacité de réagir face à la situation critique à laquelle le CALISTA s'est trouvé confronté.

**5. 2025-E-05** : le maintien à bord d'un chalut sur l'enrouleur (poids dans les hauts) a contribué à la dégradation de la stabilité du navire.

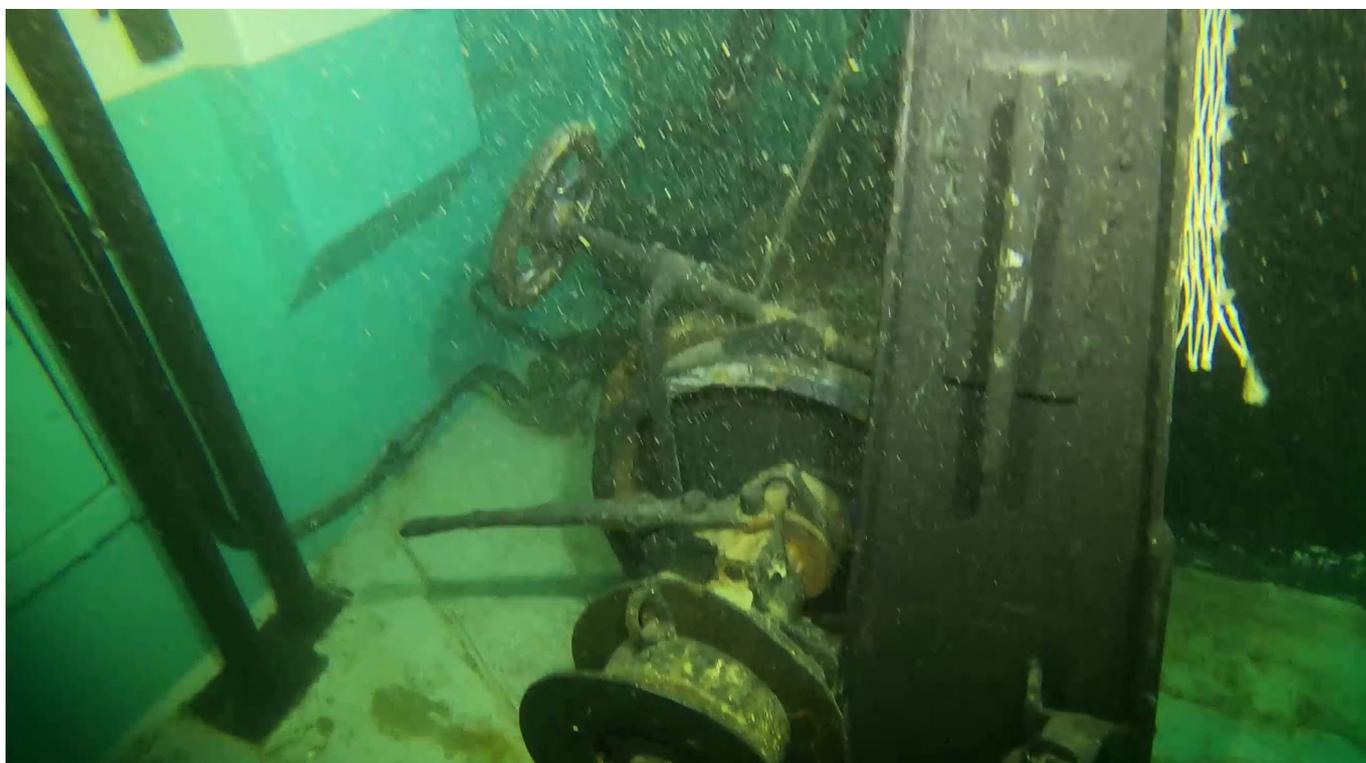
Figures 2 et 3 : treuils clabotés

La vidéo de l'épave immergée montre que les deux treuils étaient « clabotés », (Figures 2 et 3). Ce qui signifie que les marins ne pouvaient pas laisser filer les funes en desserrant seulement le frein. Cela nécessitait soit de déclaboter et desserrer le frein soit desserrer le frein et dévirer.

Ces doubles manœuvres pouvant être incompatibles avec une nécessité de réagir très rapidement.
