Rapport d'enquête technique

ABORDAGE

ENTRE LE CHALUTIER

SURVENU LE 22 FEVRIER 2007

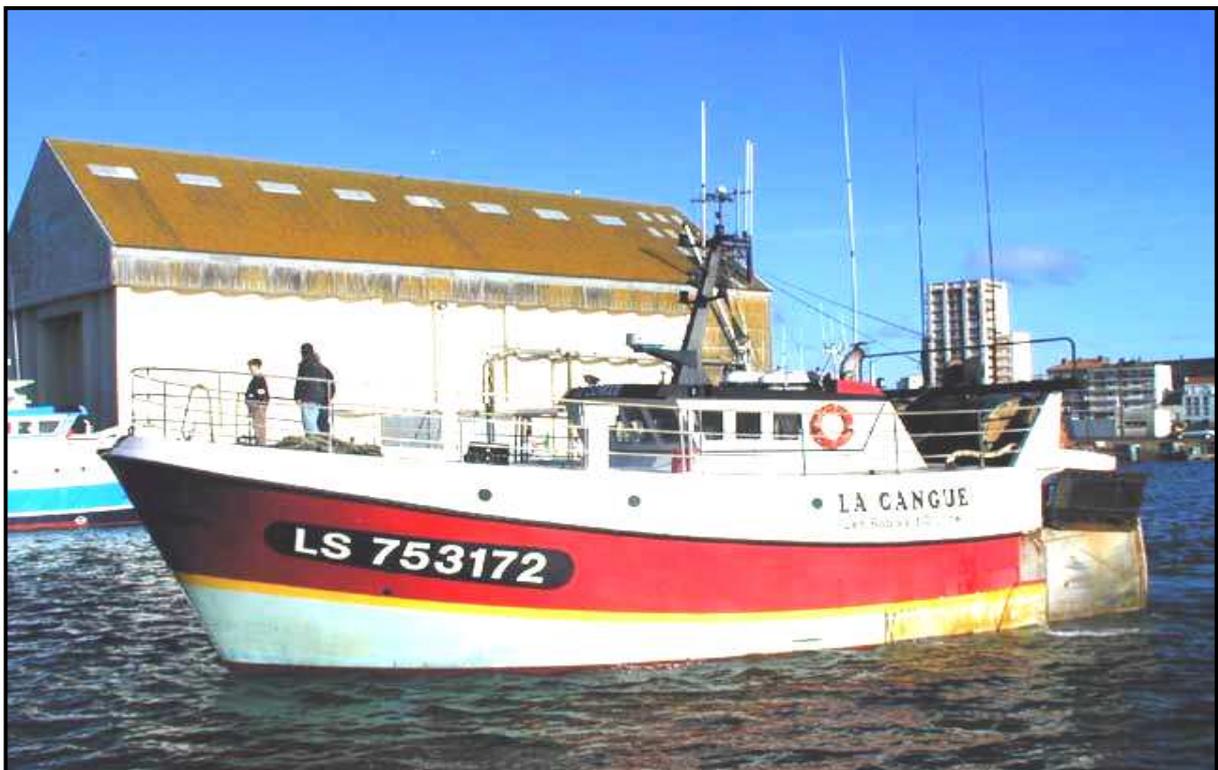
2.1 *LA CANGUE*

LA CANGUE est un chalutier de fond armé à la pêche côtière. Il fait des marées de 48 heures et pêche dans le Golfe de Gascogne à partir des Sables d'Olonne, où il est immatriculé.

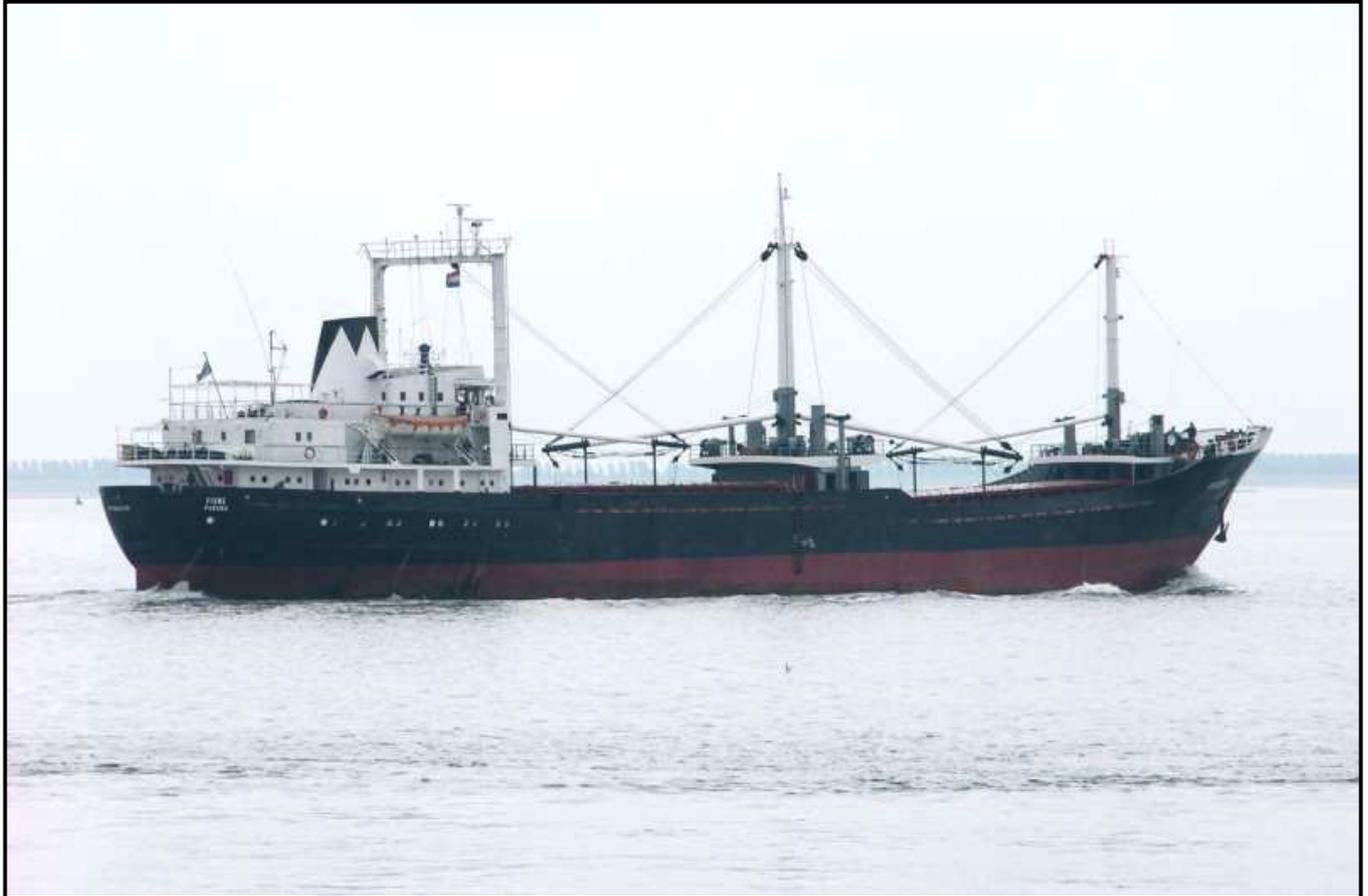
2.2 *FIONE*

Le *FIONE* est un cargo à marchandises diverses pratiquant le cabotage international en Europe du Nord et en Afrique de l'Ouest.

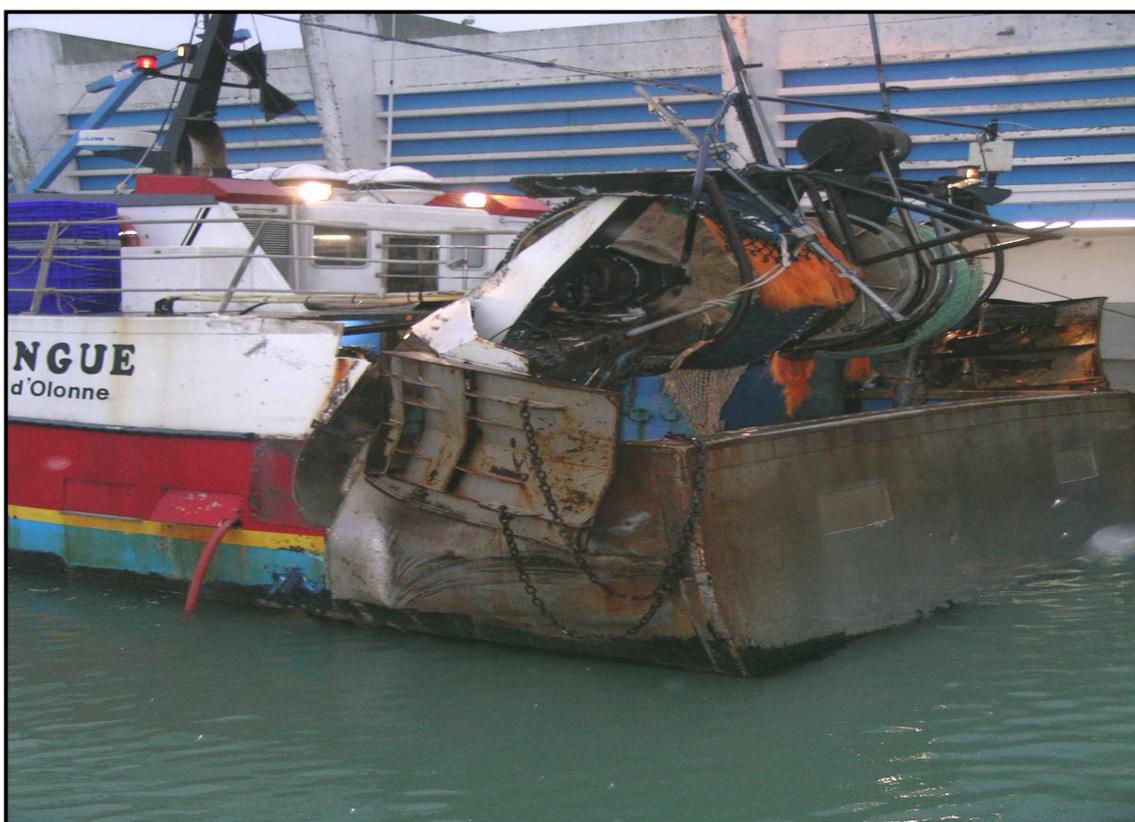
Sur *LA CANGUE*

LA CANGUE a été touchée sur son arrière bâbord, entre le portique et le tableau arrière, au-dessus du pont de franc-bord. Cette zone, renforcée puisque exposée aux manœuvres du panneau, a été complètement déformée. Les deux enrouleurs ont été sévèrement endommagés, ainsi que l'hydraulique des treuils et les emménagements à l'arrière.

La collision a provoqué une brèche au dessus de la flottaison par laquelle il y a eu des entrées d'eau. Le navire a pu regagner les Sables d'Olonne par ses propres moyens.
