ABORDAGE

PASIPHAE

DRAWA

RAPPORT D'ENQUETE
TECHNIQUE

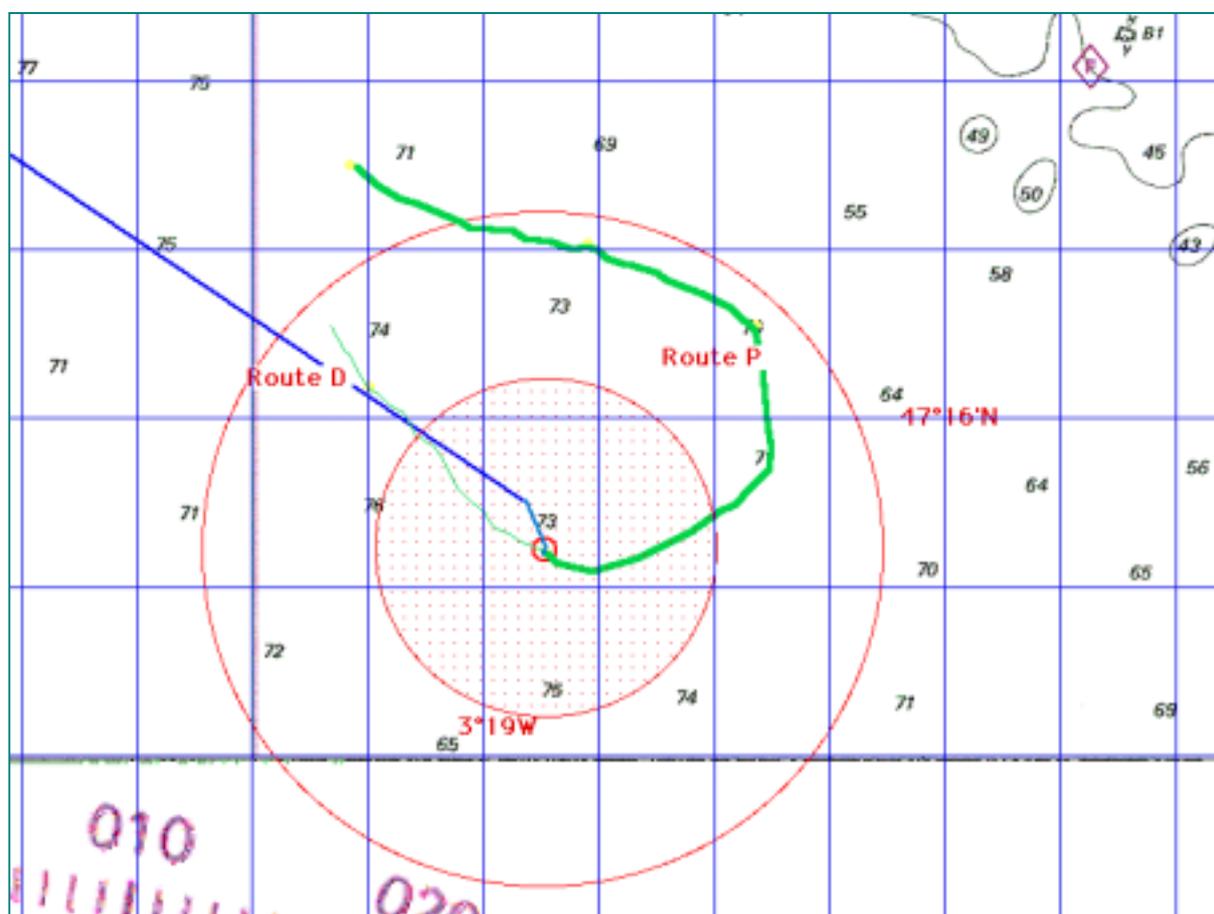
Essai de reconstitution des routes respectives des deux navires

(pour plus de détails sur la route du *PASIPHAË*, on peut se reporter à la trace de son trait de chalut donnée en annexe des commentaires de son armateur au rapport provisoire du *BEAmer*)

- L *Un peu avant 04H00, l'officier de quart du cargo se rend compte de l'abattée sur tribord du chalutier. Il abat à son tour sur tribord d'abord de 10° puis en grand à droite, mais trop tard. Le DRAWA est abordé sur son bâbord au tiers avant, le chalutier « montant » quasiment sur le cargo (dont le franc bord est très faible) presque jusqu'à l'hiloire. Dans le rapport de mer du commandant du DRAWA, la position est notée 47°15,7'N/003°20,2'W. C'est en fait la position à 03H50. Pour 04H00, la position est notée au 47°15,6'N/003°18,4'W.*

- L Pour sa part, le PASIPHAË a donné au CROSS la position *47°15,8'N/003°18,88'W* comme étant celle de la collision. Le rapport de mer de son patron donne une position identique au *47°15'55"N/003°18'56"W*.
- L À 04H04, le chalutier informe sur canal 16 de la VHF le CROSS de l'abordage.
- L À 04H08, le cargo fait de même. Sur chacun des deux navires, la navigabilité n'est pas compromise. Les deux navires reprennent leur route, le *PASIPHAË* vers Lorient après avoir viré son train de pêche, le *DRAWA* vers Nantes.

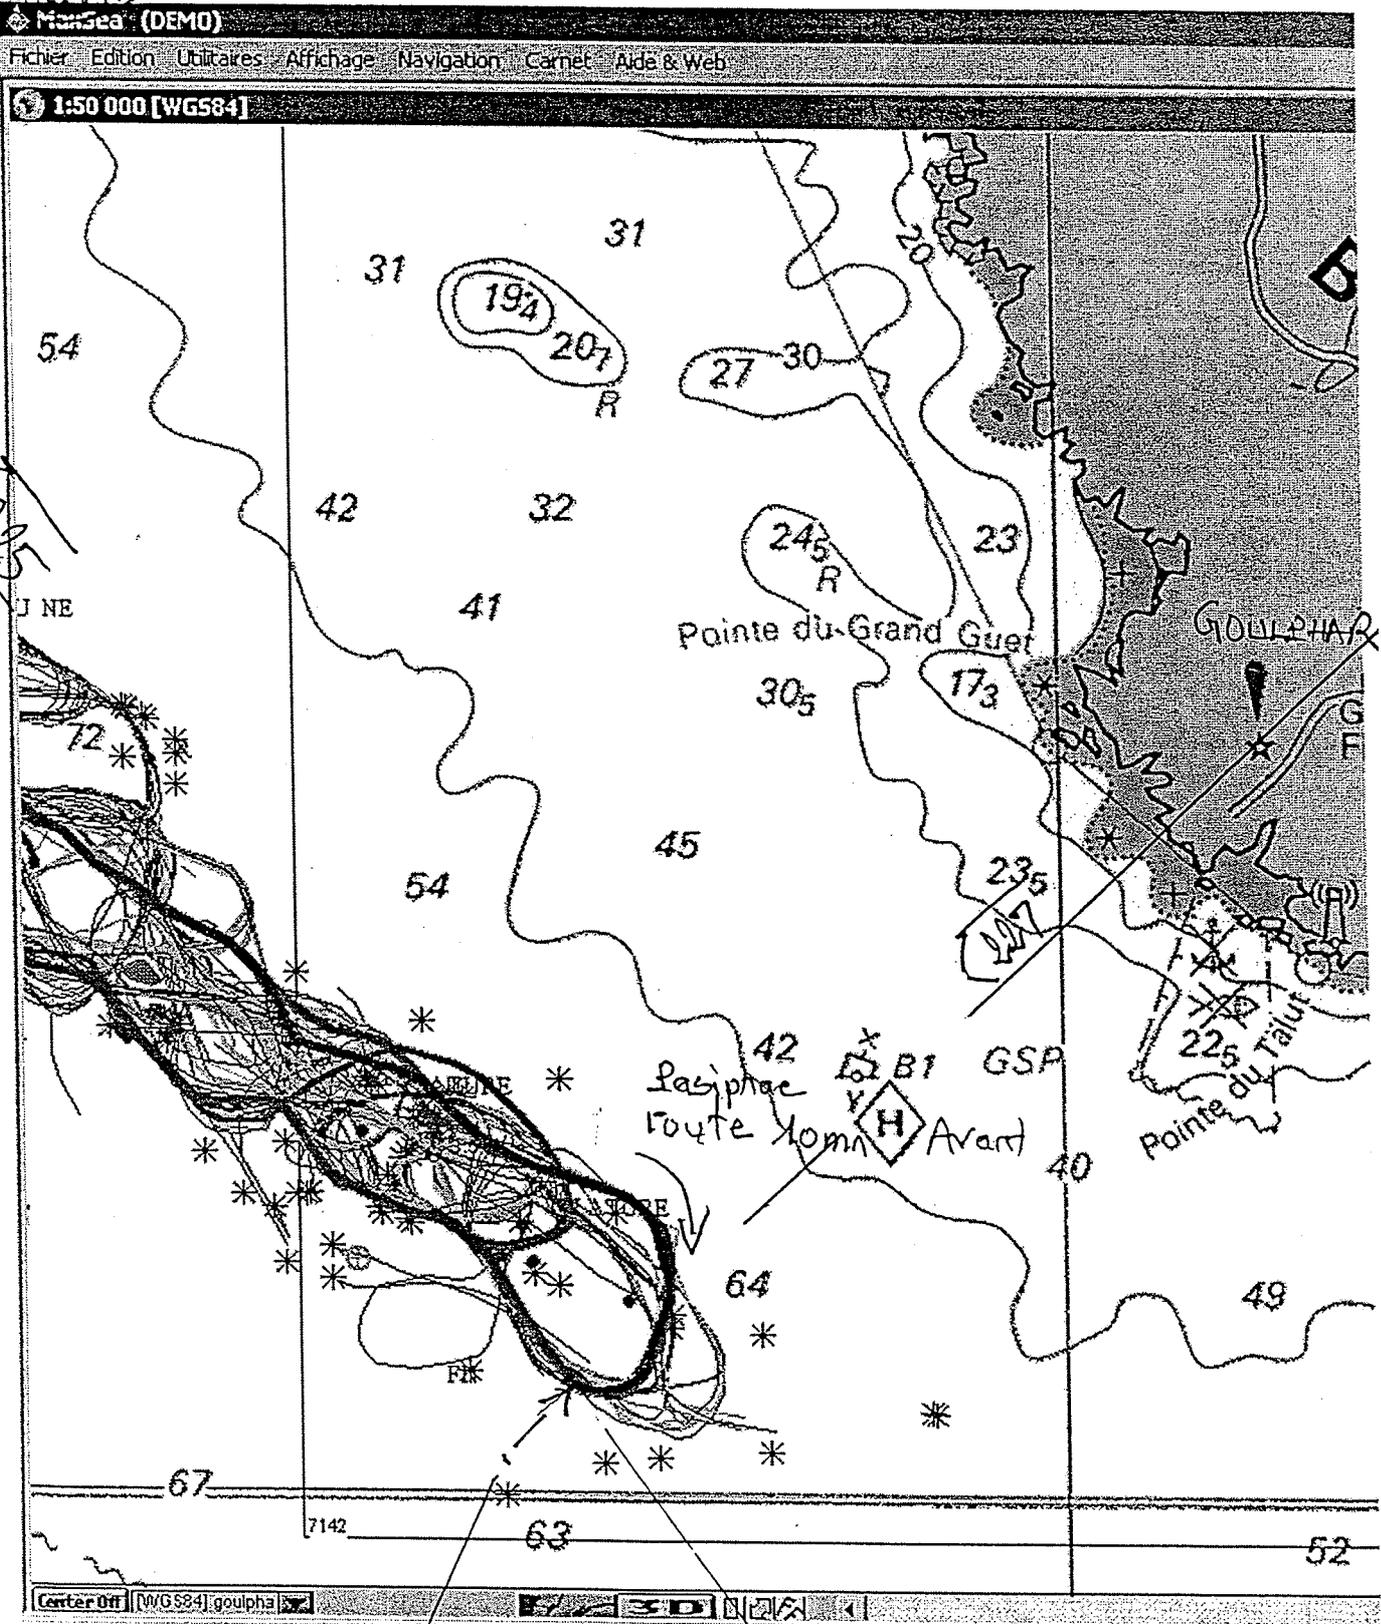
Point d'
 PASIPHAE = abordage en route au 325. stable.
 c' p le 227 / Phare de Goulphar / 4,64'

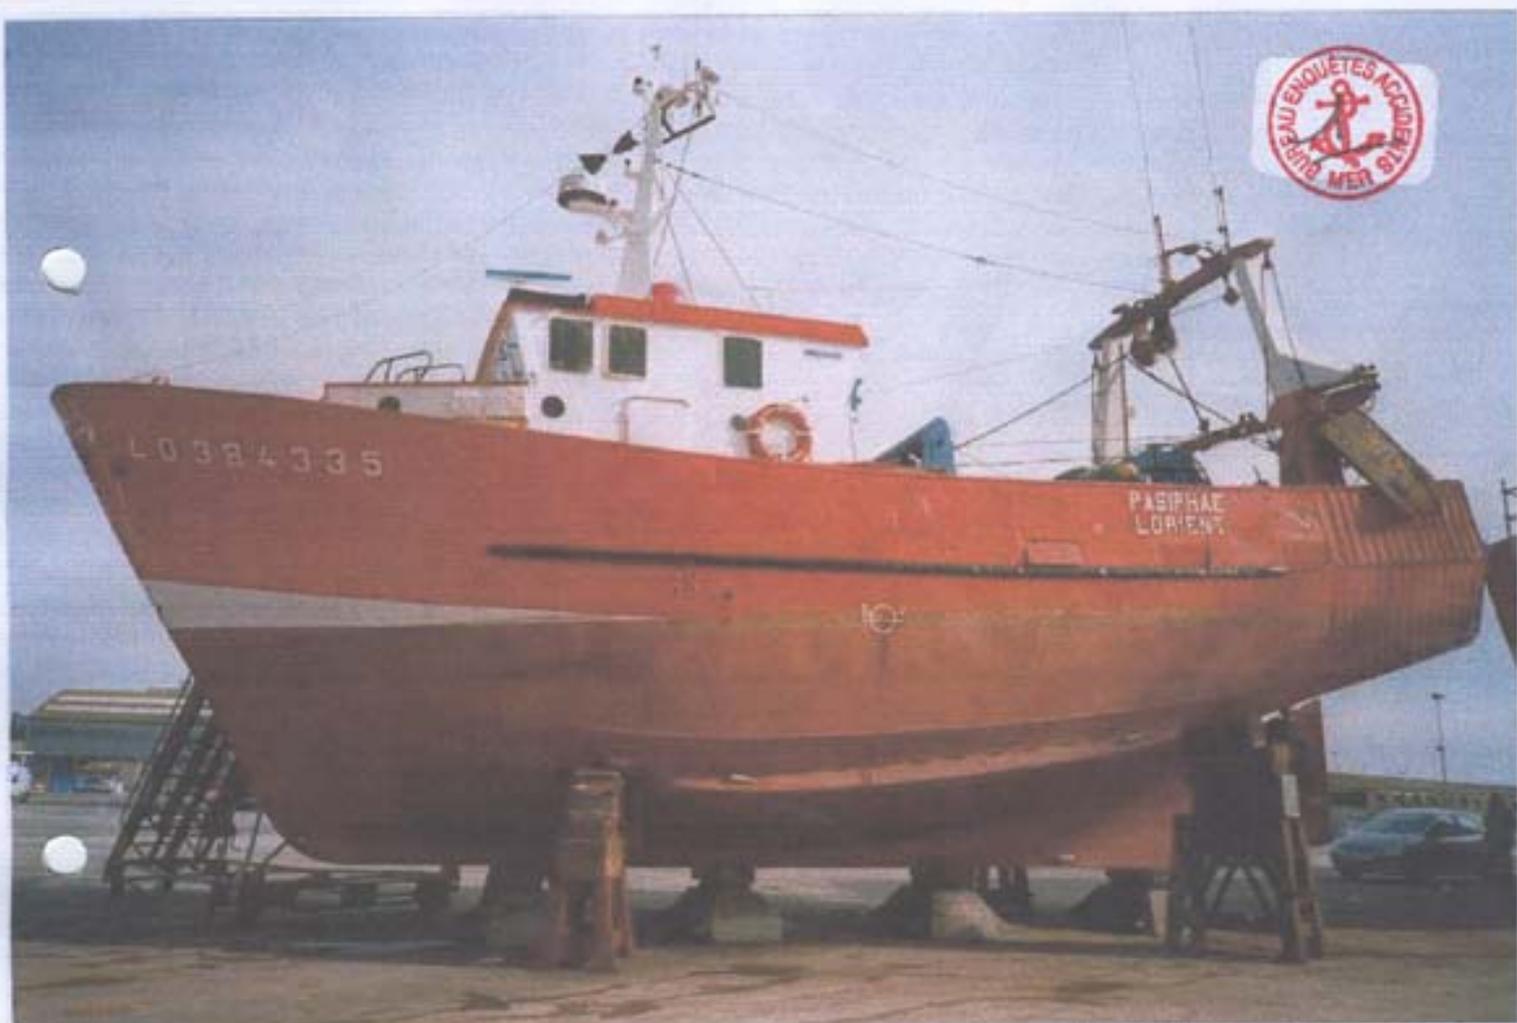
Vue d'ensemble

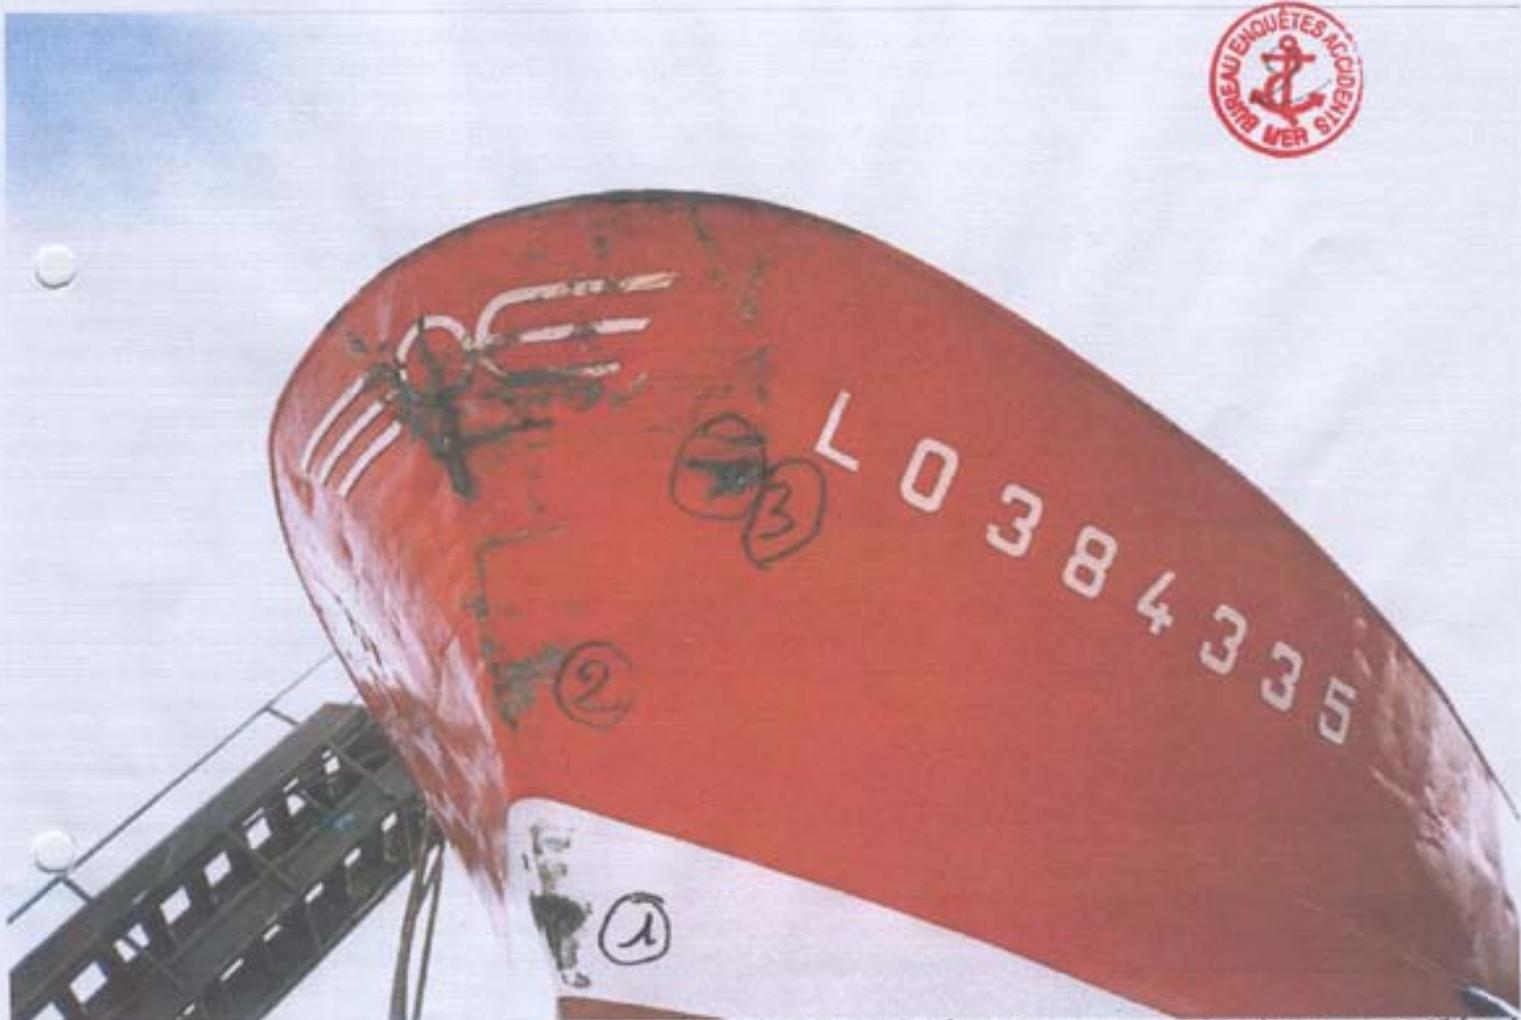
Vues des 5 impacts et de traces sur la coque à bâbord

DE PLUS, LE CHALUTIER SIGNALE DES TRACES SUR SON COTE BABORD ET UNE LEGERE FISSURE DE 10 A 20 CM SUR SON AVANT AU DESSUS DE LA LIGNE DE FLOTTAISON OCCASIONNANT UNE LEGERE VOIE D'EAU MAITRISEE

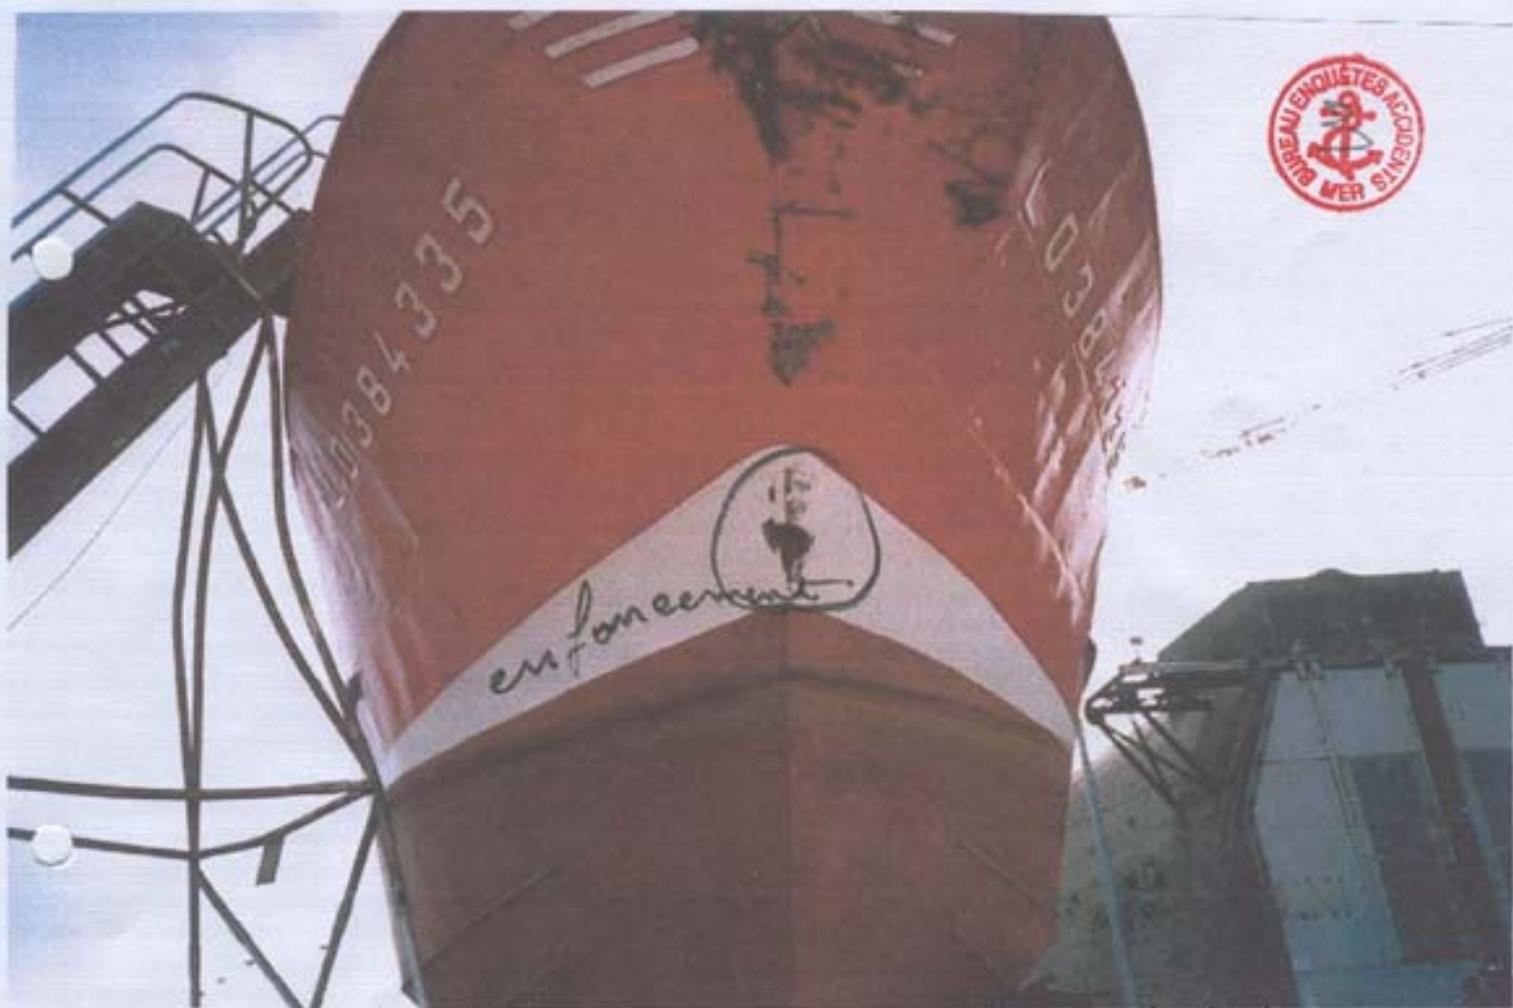
Vue de l'impact le plus important

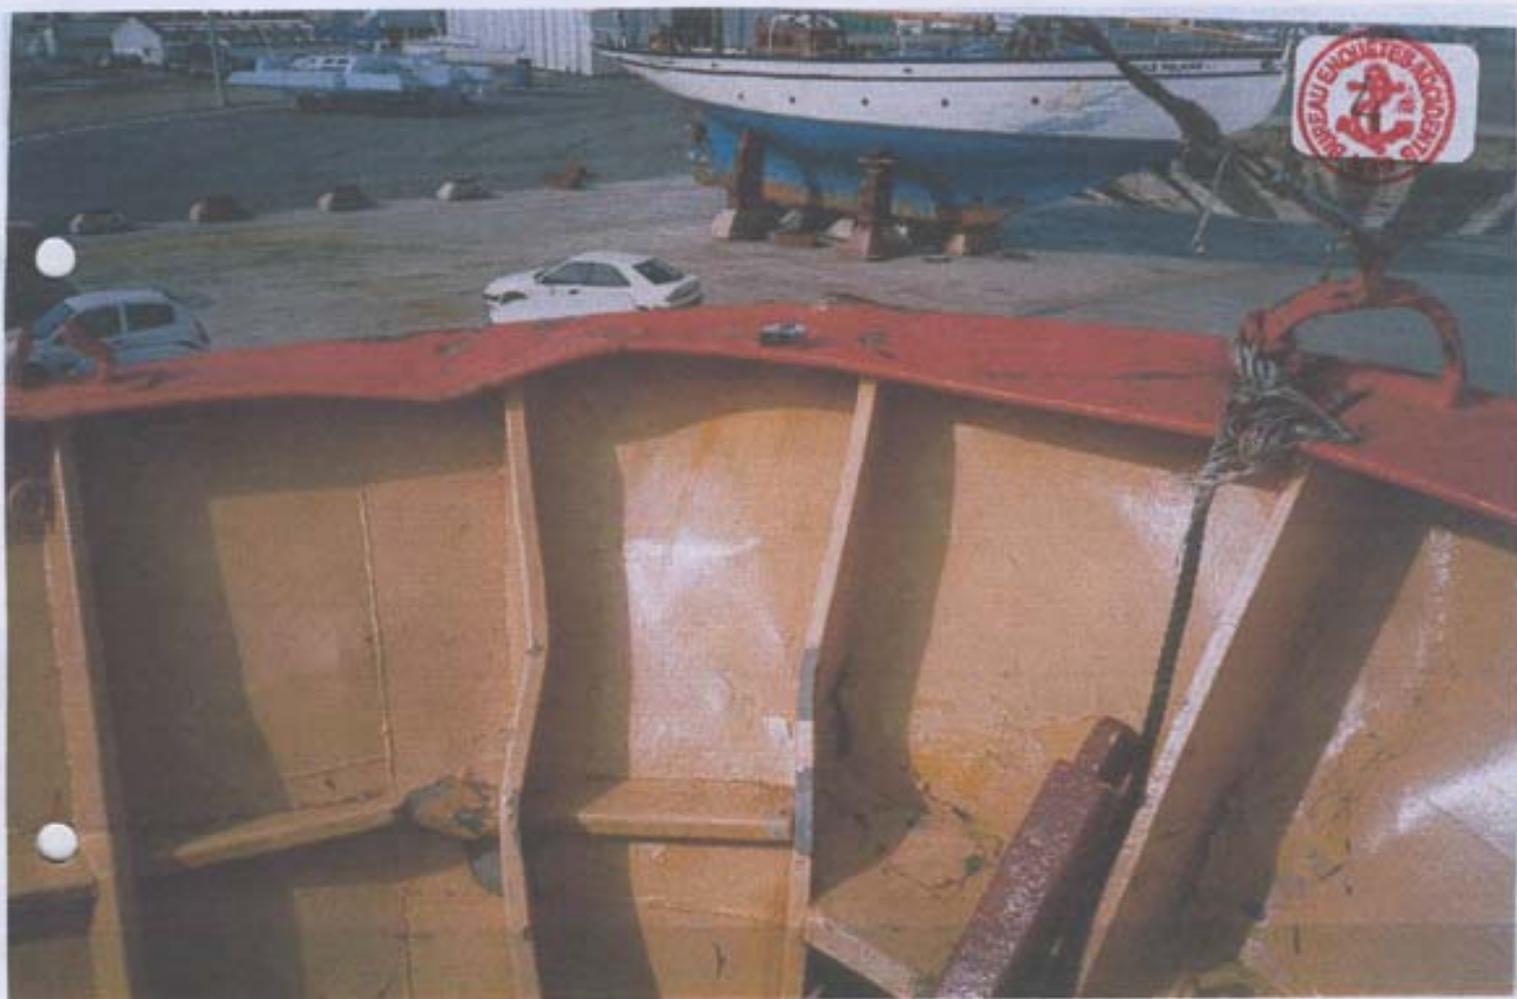
Intérieur du pavois

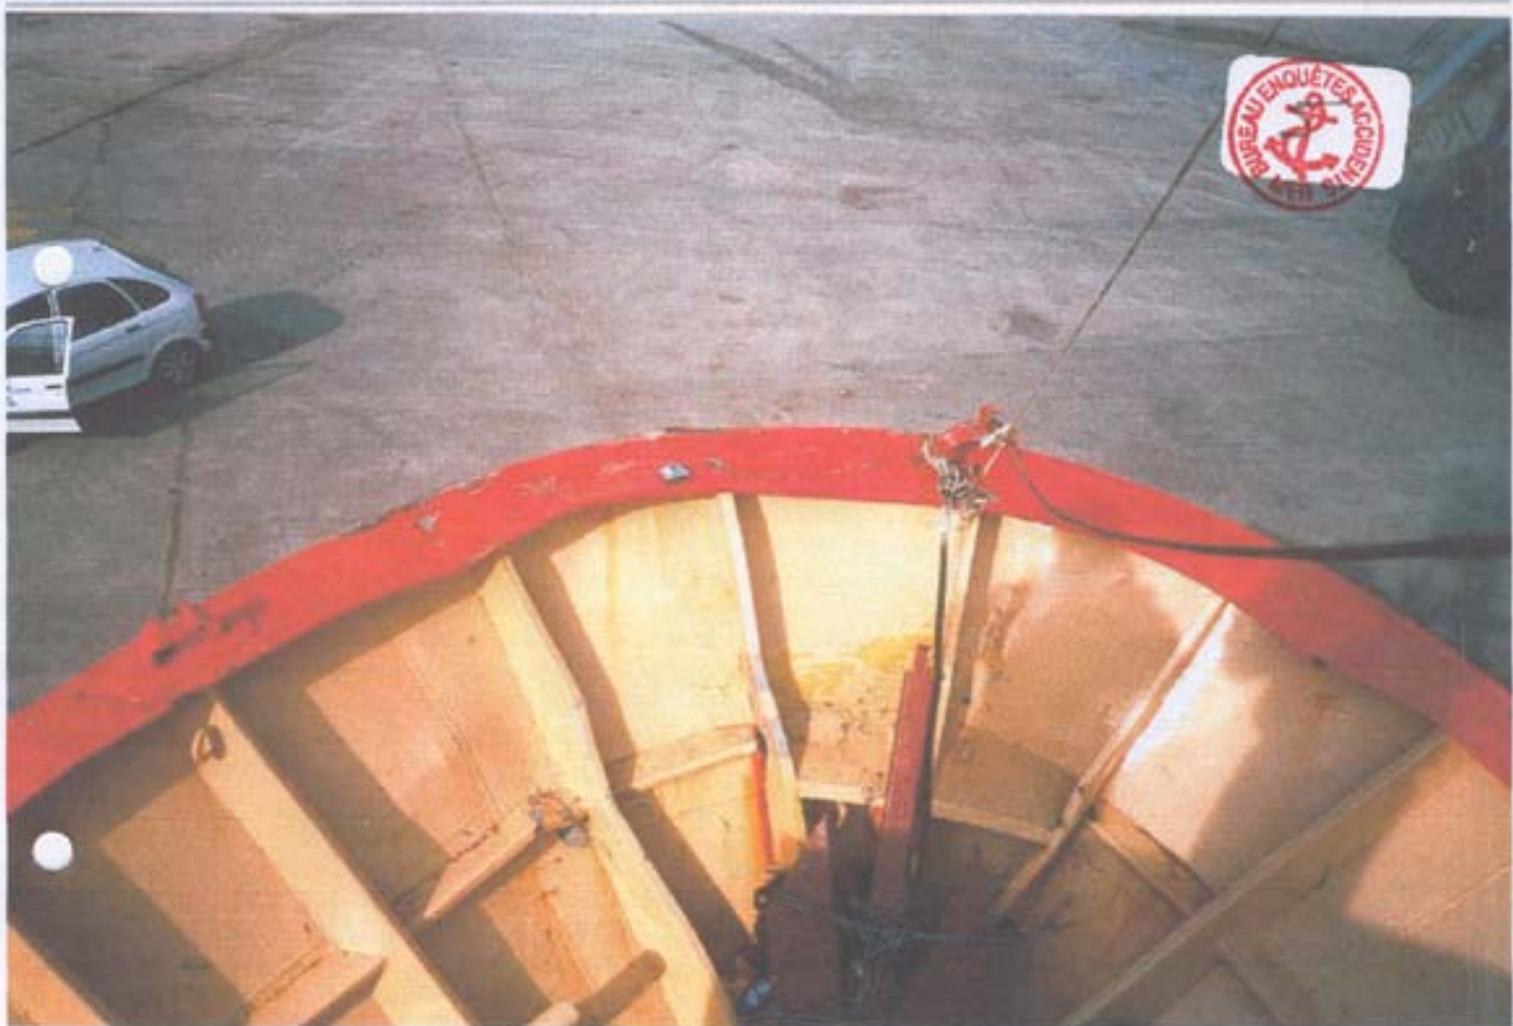
Vue de l'avant

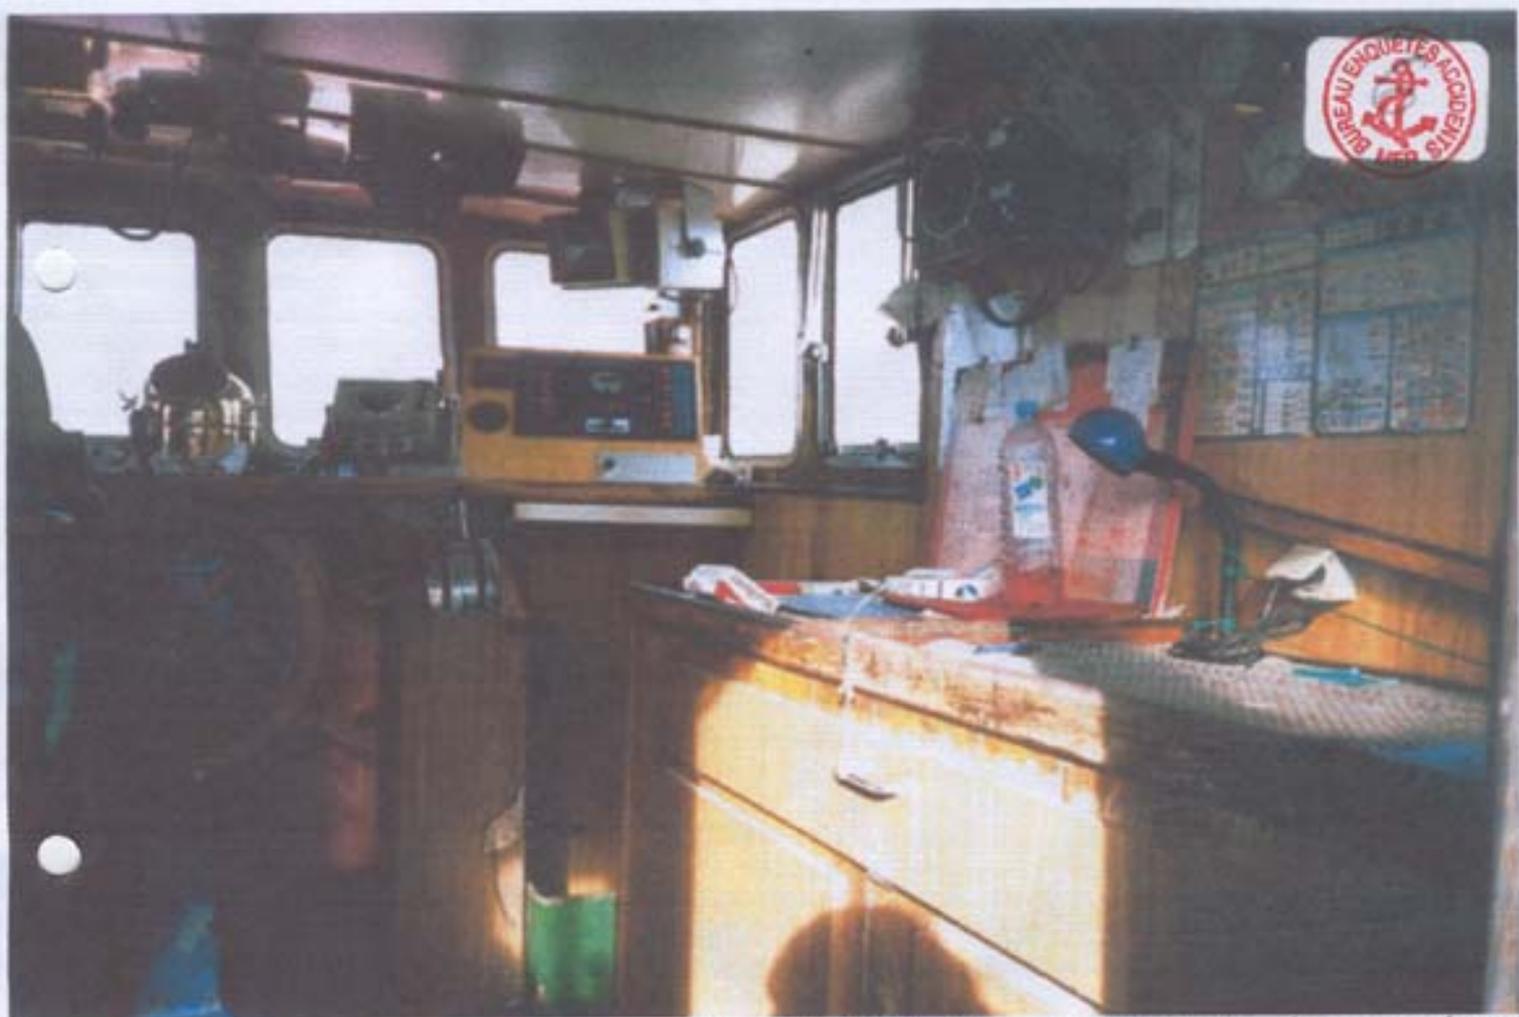
Vue de l'intérieur - côté tribord - bonne visibilité

Compte tenu des circonstances de l'événement, les enquêteurs du *BEA*mer ont réservé une attention particulière à l'organisation de la timonerie. La visibilité sur l'extérieur est suffisante, sauf, comme sur la plupart des chalutiers dans l'axe sur l'arrière. Le navire est doté de tous les instruments de navigation et de communication moderne.

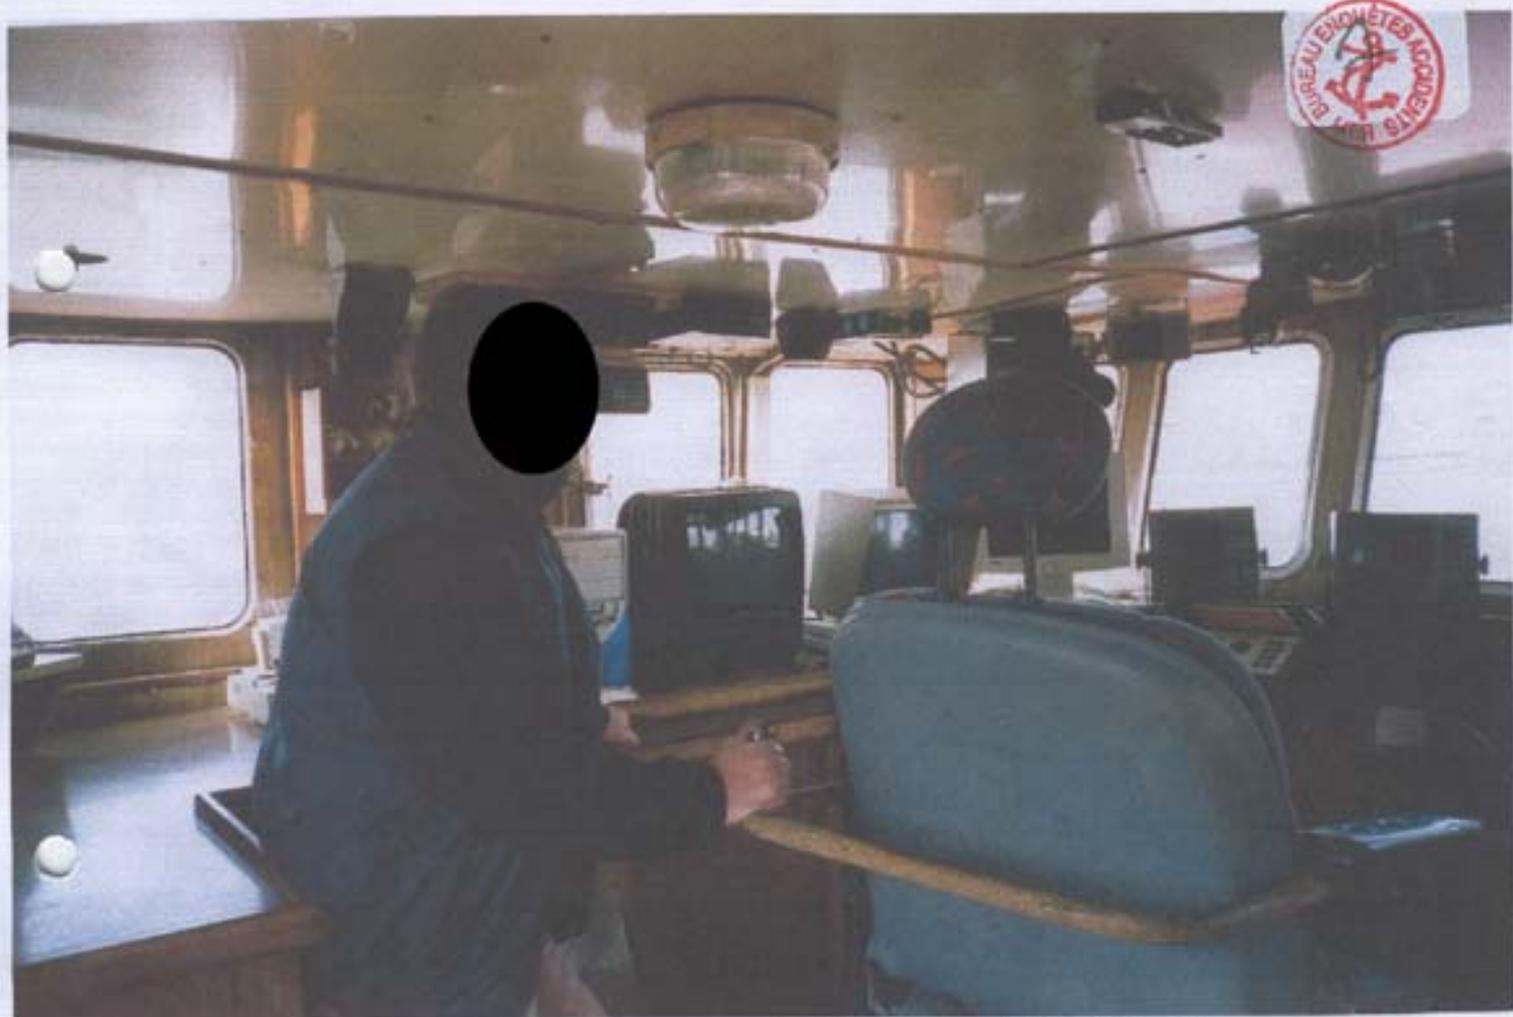
Intérieur côté bâbord

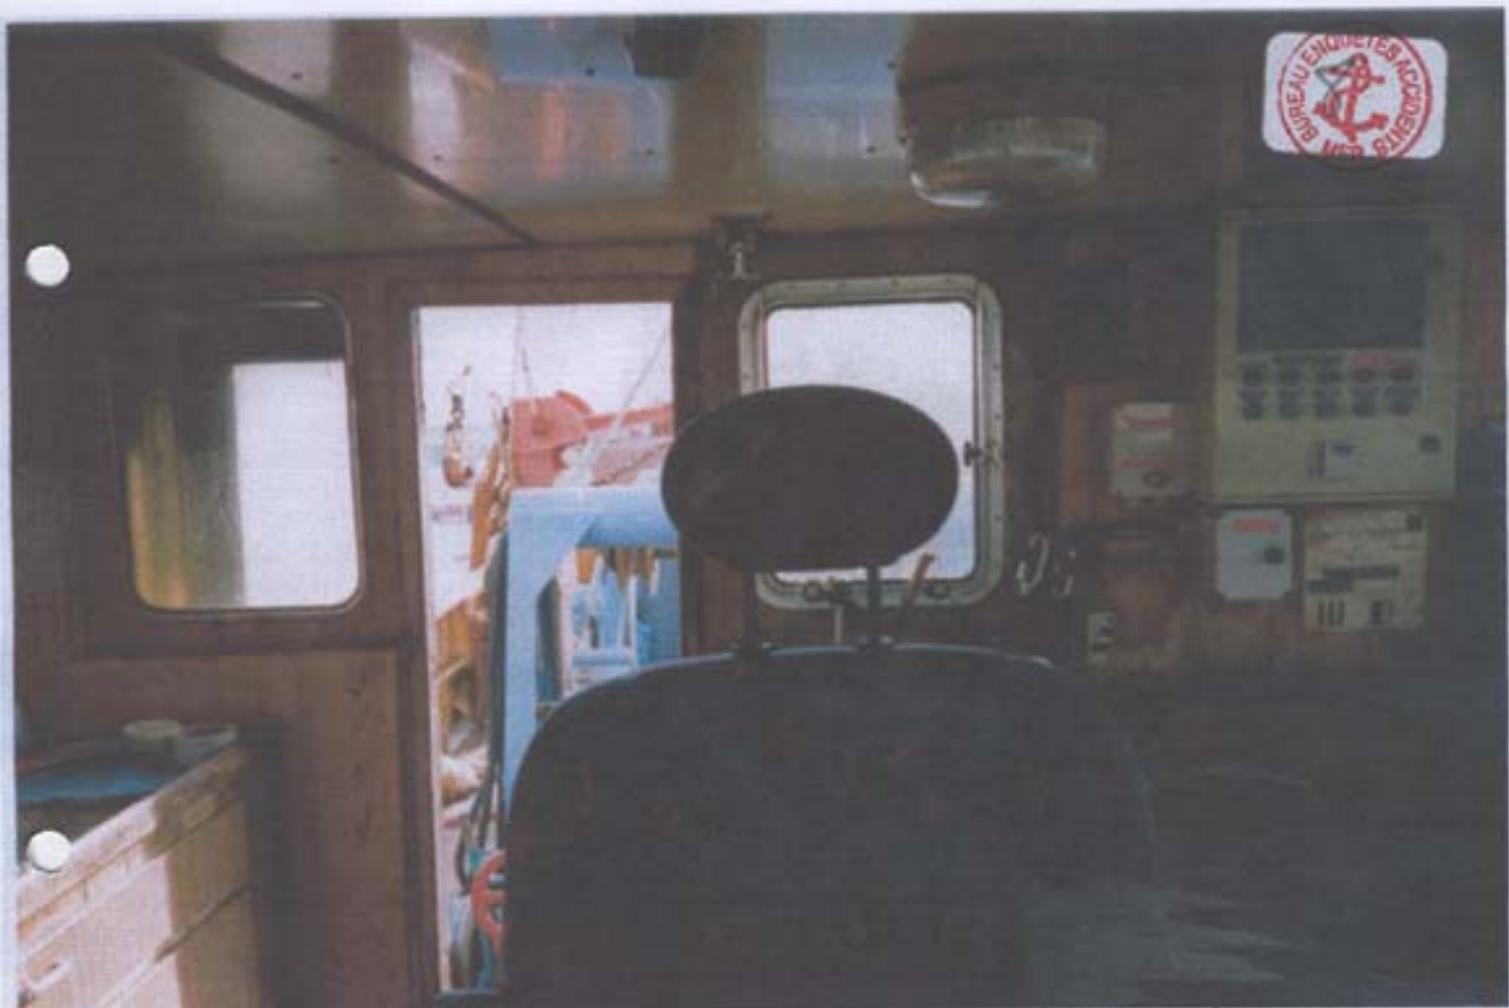
Vue sur l'arrière - bonne visibilité.
