Rapport d'enquête technique  
*Report of safety investigation*

## **ABORDAGE**

## ***SOKALIQUE***

## ***OCEAN JASPER***

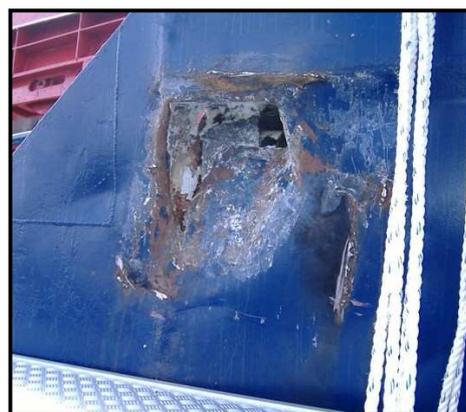
- A **03h30**, l'*OCEAN JASPER*, contacté par le CROSS Corsen, et sur instruction de son armateur, accoste à Brest au port militaire. A l'arrivée du navire, il est constaté qu'une tôle a été soudée pour masquer une déchirure sur le bordé tribord avant, juste à l'arrière du gaillard, des traces de ragage de peinture sont relevées sur le bordé à mi-longueur ainsi qu'un enfoncement des batayolles.

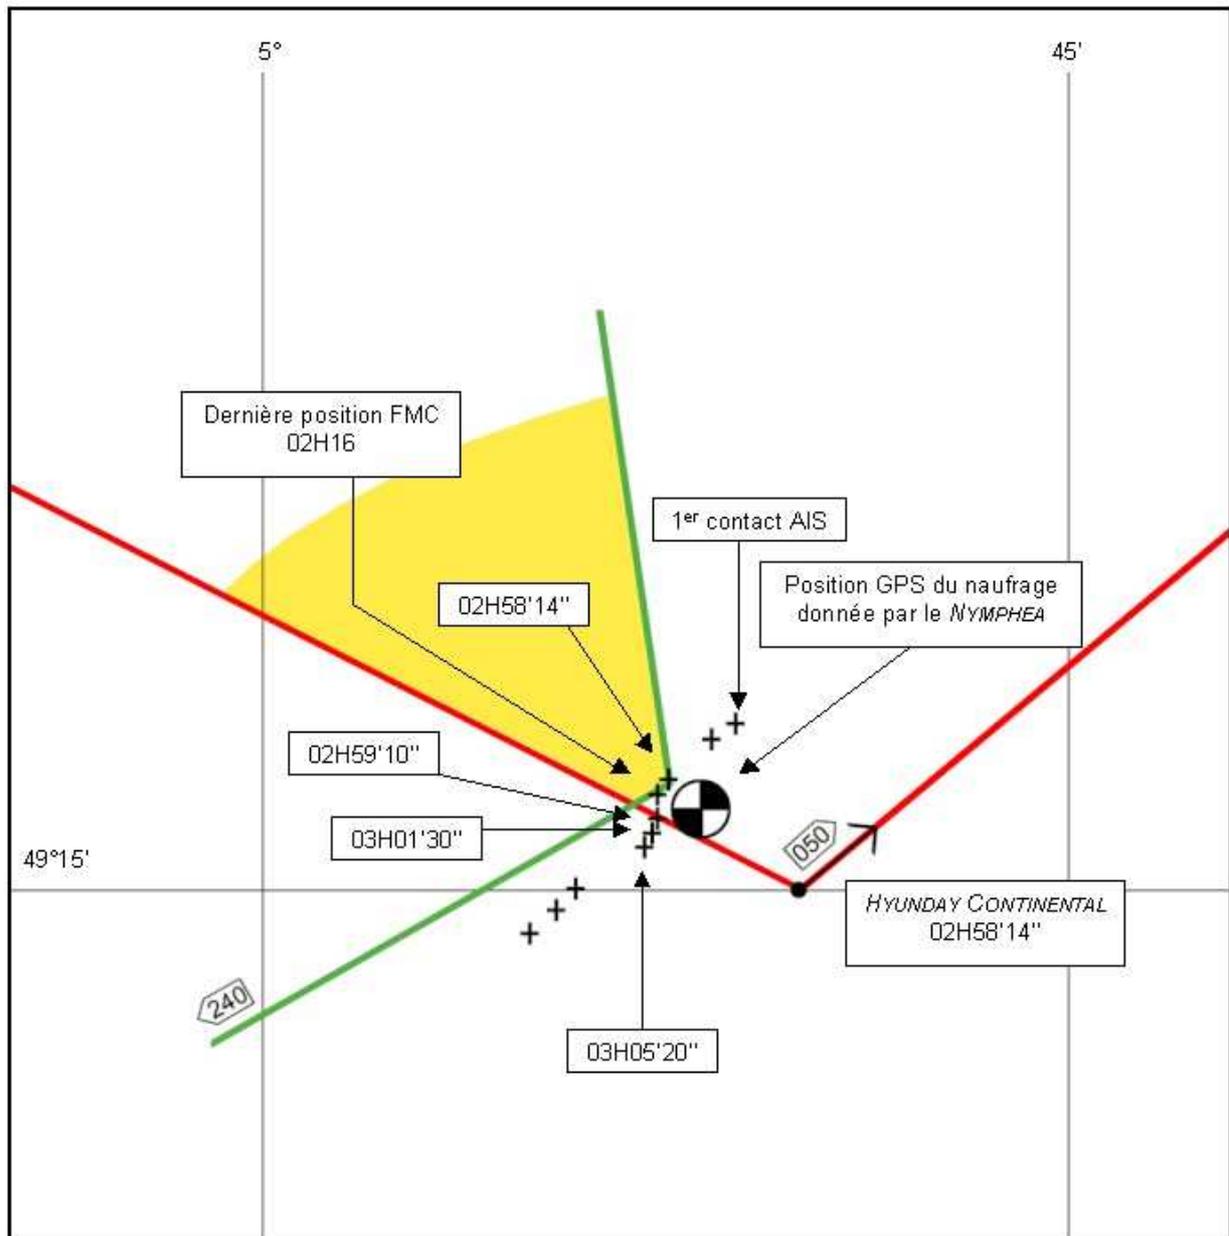
SOKALIQUE au patron du *NYPHEA*, on voit que seules les trois positions AIS de l'*OCEAN JASPER* à 02h58mn14s, 02h59mn10s et 03h01mn30s se trouvent à l'intérieur des deux secteurs rouge et vert de l'*HYUNDAI CONTINENTAL* et de l'*OCEAN JASPER*.

On peut en déduire que l'abordage s'est produit entre 02h58mn14s et 03h01mn30s.

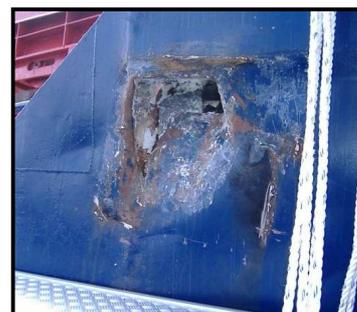
- **At 03h30 a.m.** *OCEAN JASPER* contacted by MRCC CORSEN and by order of her owner, came alongside in Brest military harbour. On the arrival it was noticed that a plate has been welded in order to mask a tear on the plating just abaft from the forecastle. Chafing and paint marks have been observed on the plating amidships as well as a breaking down of stanchions.

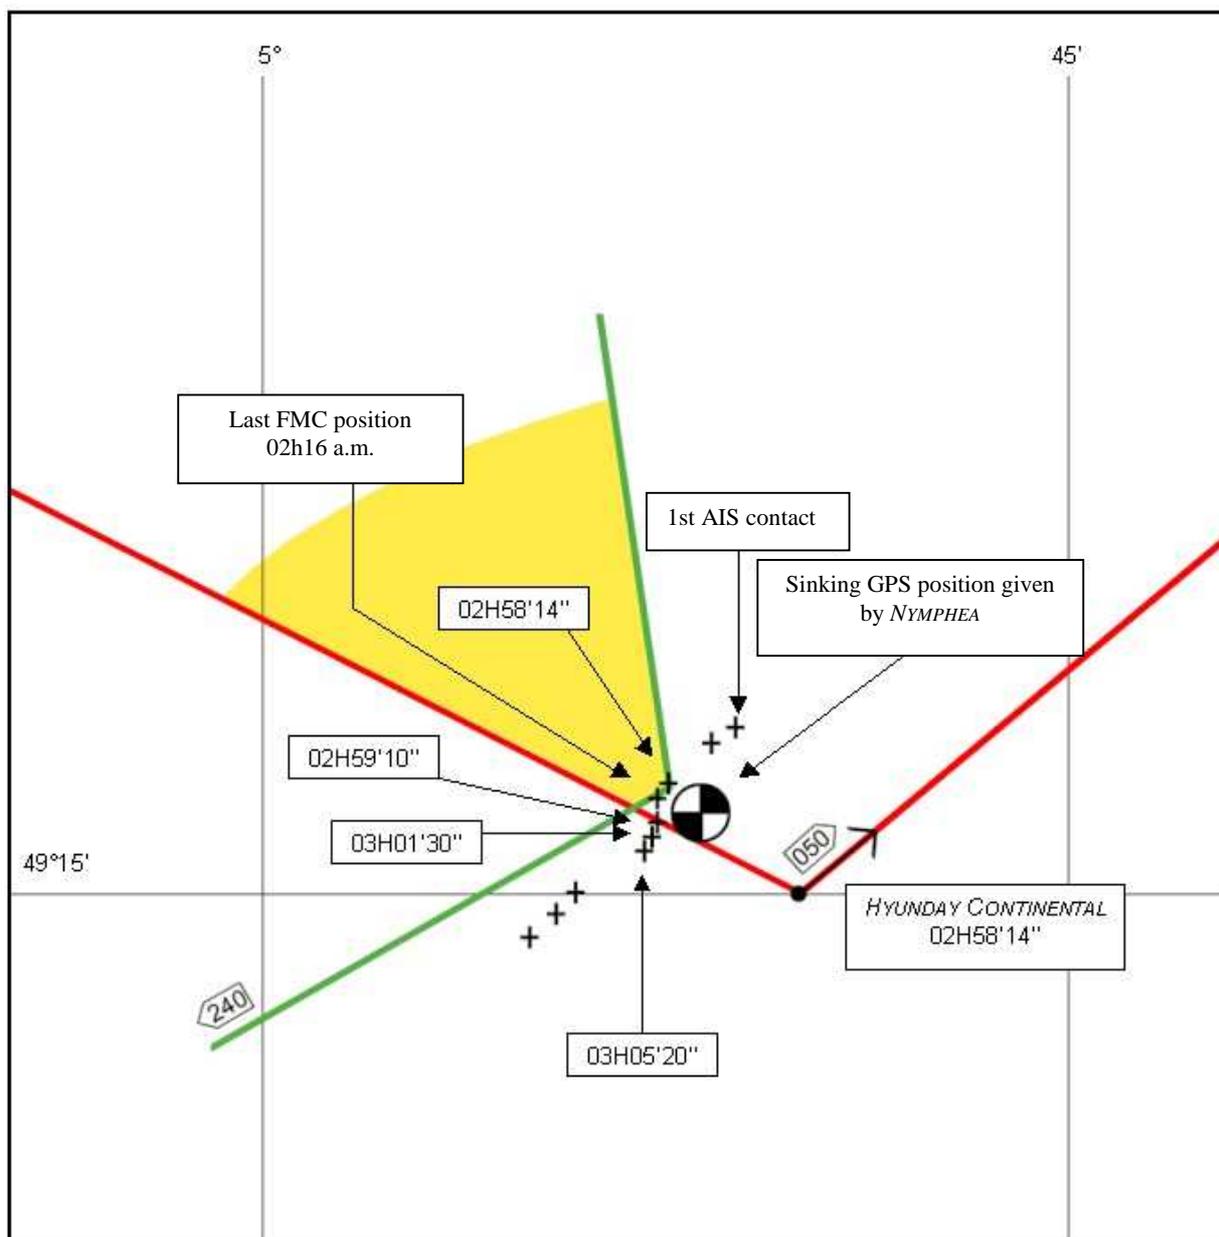
The graphic next page shows *OCEAN JASPER* and *HYUNDAI CONTINENTAL* positions observed by MRCC CORSEN. At the time of the accident *OCEAN JASPER* was not detected by MRCC CORSEN radar, on the contrary *HYUNDAI CONTINENTAL* was detected. So MRCC CORSEN has been able to reconstruct AIS trajectory of the former only when *ETOILE DU BERGER* has noticed that, on her AIS display, *OCEAN JASPER* was at the sinking position given by *SOKALIQUE* owner to *NYPHEA*.

*OCEAN JASPER* was heading 240°. The crosses on the graphic show *OCEAN JASPER* successive positions from her first AIS detection by MRCC CORSEN. The starboard light arc of visibility has been drawn on the graphic at the 02H58mn14s *OCEAN JASPER* AIS position. As *SOKALIQUE* was heading eastwards, as it will be proved later on, if the *OCEAN JASPER* starboard light arc of visibility is placed on the GPS position given by *SOKALIQUE* owner to *NYPHEA*, only three *OCEAN JASPER* AIS positions at 02H58mn14s, 02h59mn10s and 03h01mn30s are inside both *HYUNDAI CONTINENTAL* red light arc of visibility and *OCEAN JASPER* green light arc of visibility.

**It can be inferred that the collision occurred between 02H58mn14s and 03h01mn30s.**

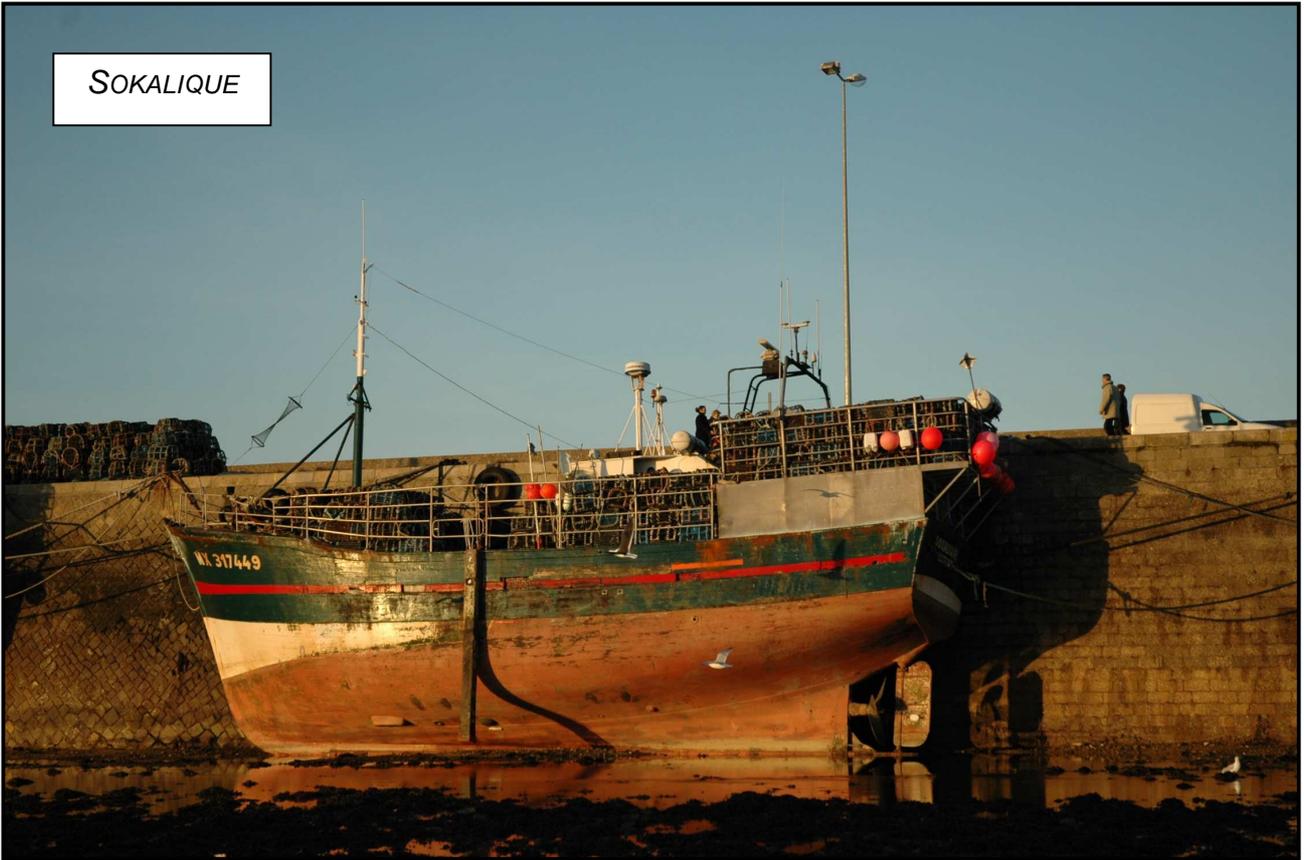
SOKALIQUE

Le *SOKALIQUE* est un caseyeur à coque en bois construit en 1969 dont les principales caractéristiques sont les suivantes :

- Longueur H.T. : 19,50 m ;
- Longueur entre P.P. : 17,38 m ;
- Largeur H.T. : 5,72 m ;
- Creux : 2,70 m
- Franc-bord : 560 mm ;
- Jauge brute : 49,94 Tx ;
- Jauge en UMS : 51,97 ;
- Moteur : VOLVO ;
- Puissance : 278 kW ;
- Construction : bois ;
- Année de construction : 1969 ;
- Chantier : CHARPENTIER ASSOCIES  
(Saint Guenolé) ;
- Immatriculation : MX 317 449 ;
- Indicatif d'appel : F.V.V.Z. ;
- MMSI : 228261000 ;
- Catégorie de navigation : 2<sup>ème</sup> ;
- Genre de navigation : pêche au large ;

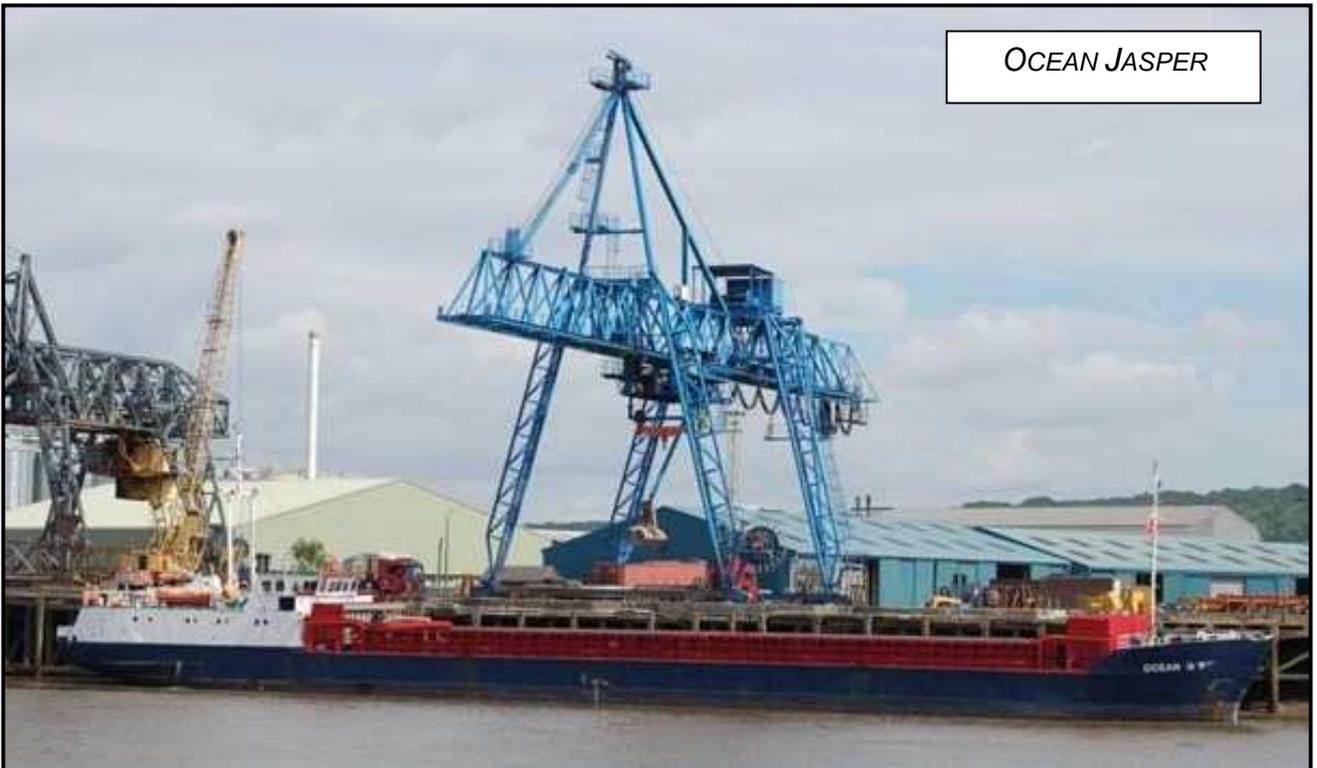
OCEAN JASPER

L'OCEAN JASPER est un navire en acier à cale unique, sans moyen de levage, construit en Allemagne en 1978.

Il s'agit d'un cargo pour marchandises diverses avec cale unique sur l'avant et superstructures à l'arrière.
