# Rapport d'enquête

**Chute de deux passagers  
à bord du navire de plaisance à utilisation commerciale *INSOMNIA*  
le 29 décembre 2018, au rocher du Diamant en Martinique**

Bureau d'enquêtes sur les événements de mer

Rapport publié : octobre 2019

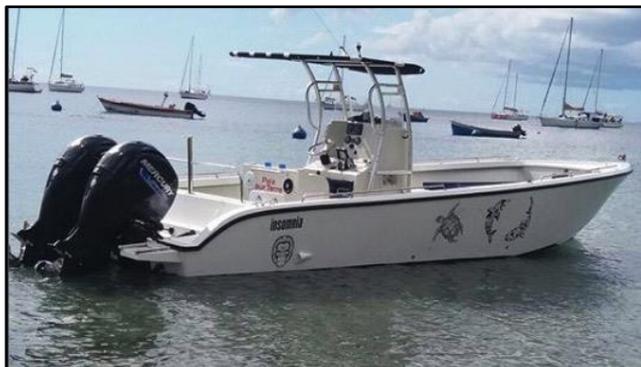
Photo Markus évasion

L'*INSOMNIA* est un navire de plaisance à utilisation commerciale (NUC) construit en 2017 au chantier Bessarion en Guadeloupe.

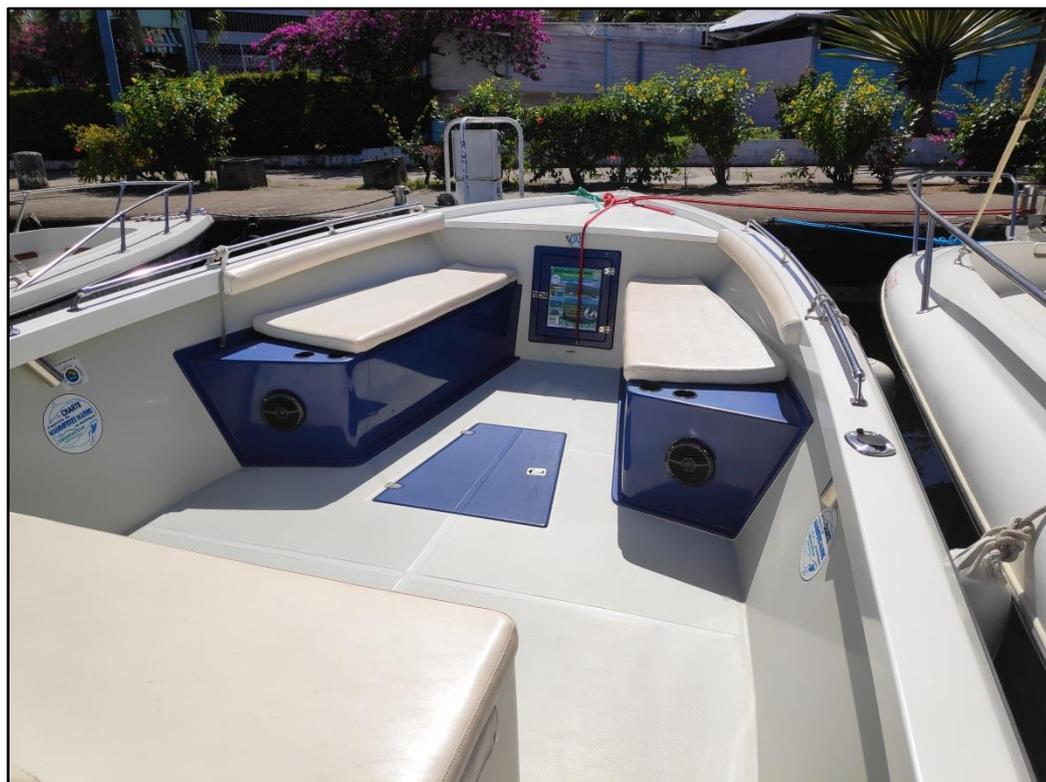
Banquettes avant et milieu

Elle navigue en 3<sup>ème</sup> catégorie (20 milles de la terre). Elle peut transporter jusqu'à douze passagers. Les places assises sont réparties sur une banquette arrière de 4 places, une banquette centrale de 2 places et deux banquettes à l'avant de 3 places chacune.

Pour répondre à l'exigence des moyens de maintien imposés par l'arrêté et la norme ISO 15085, il est généralement installé des mains courantes positionnées sur le plat bord. Elles ne sont pas aisément accessibles lorsque les passagers voyagent assis.

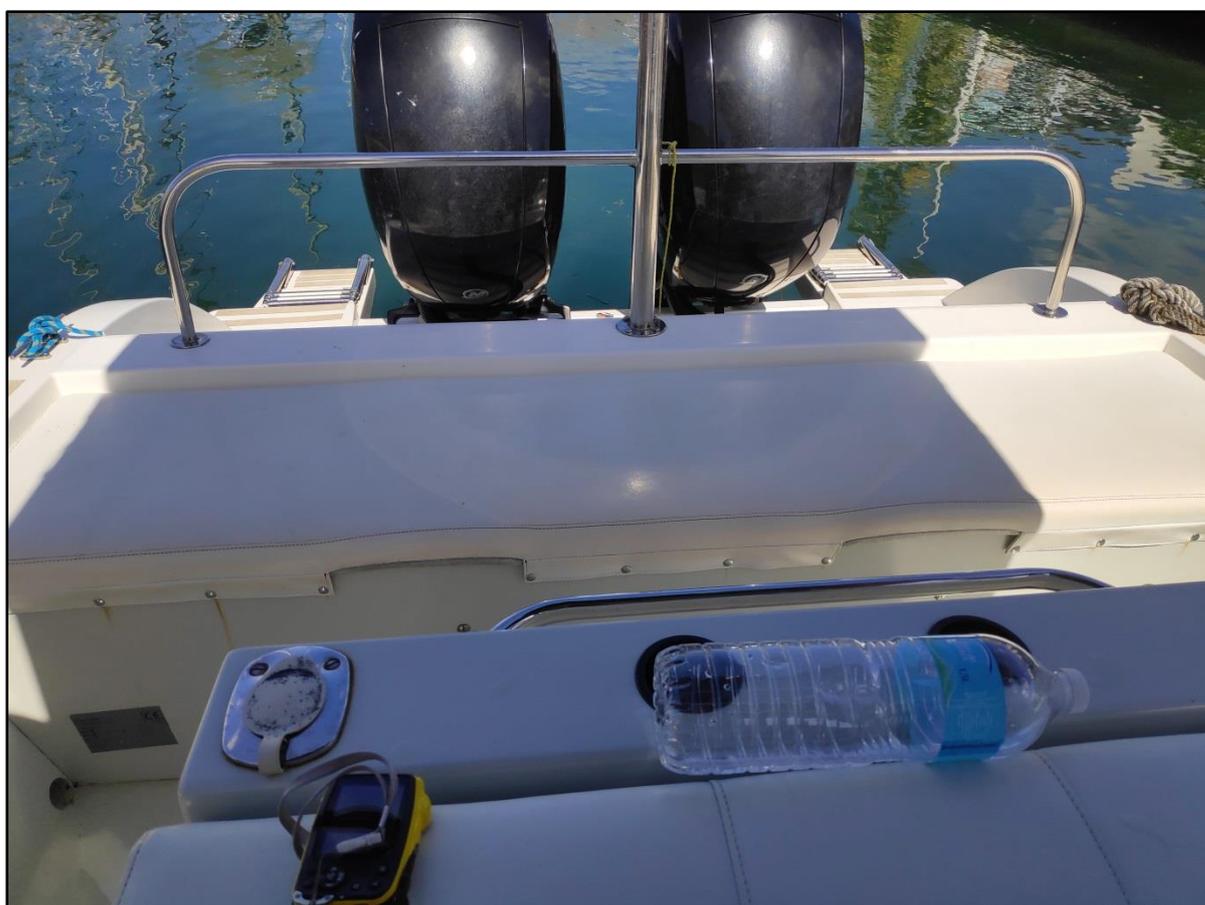
Banquette arrière

Dans une mer forte pour ce type de navire, le skipper sous-estime les risques encourus par les passagers. Il ne fait pas demi-tour, et ne diminue pas suffisamment la vitesse, sans doute en raison du départ retardé de 45 minutes. Il n'impose pas aux passagers de l'avant de venir se réfugier sur l'arrière où ils auraient été plus en sécurité, bien que le nombre de places assises sur la banquette arrière soit limité à quatre ou cinq personnes.
