# Rapport d'enquête

Échouement du lougre chasse-marée *LA BELLE ANGÈLE*  
le 17 octobre 2017, en sortie de l'Aber Wrac'h  
(une victime)

Bureau d'enquêtes sur les événements de mer

Rapport publié : mai 2018

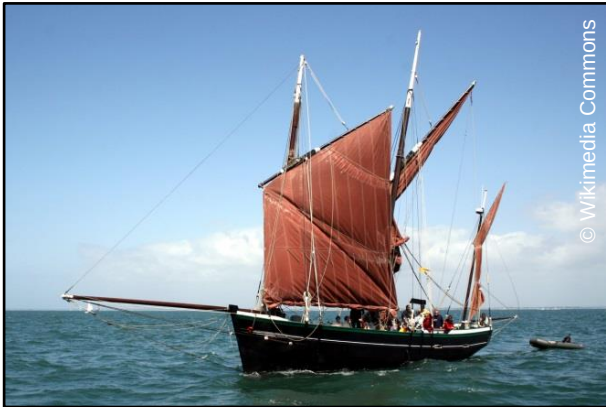
## Caractéristiques principales du navire :

- Immatriculation : CC791463
- Longueur de coque : 14,55 m
- Largeur : 4,58 m
- Jauge brute : 13 UMS
- Puissance du moteur : 81 kW
- Année de construction : 1991

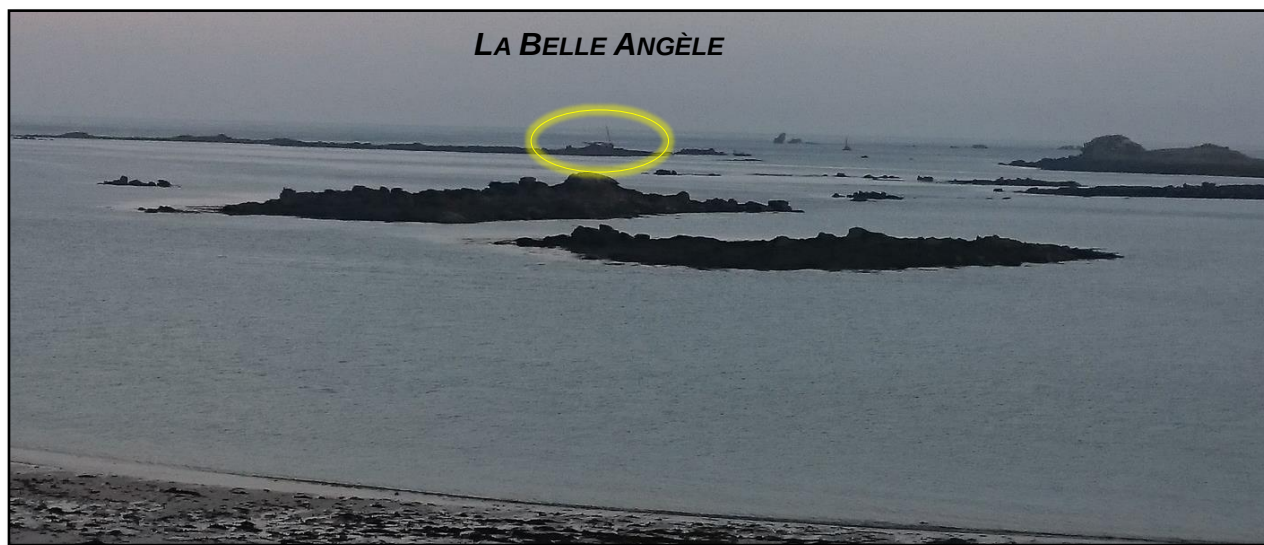
Le navire est échoué sur bâbord et une partie du bordé de coque est éventré.

La coque est éventrée et un réservoir de gasoil est écrasé. Du gasoil répandu sur le pont le rend glissant.

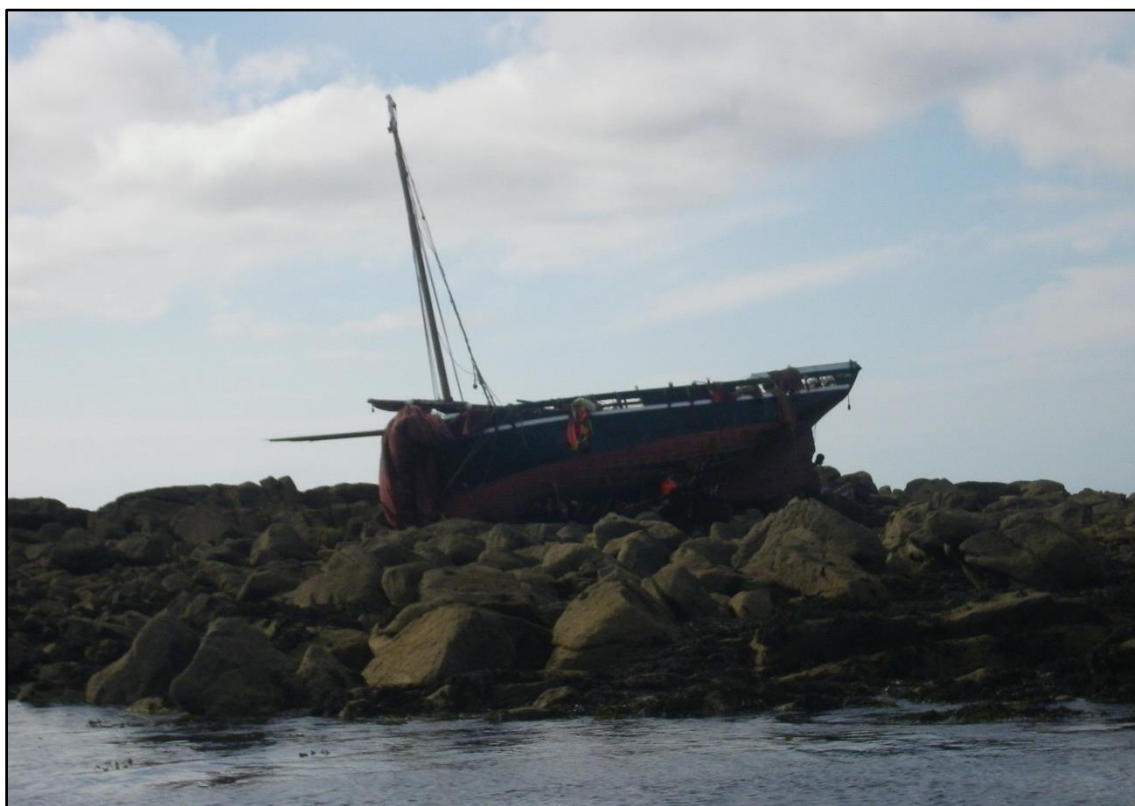
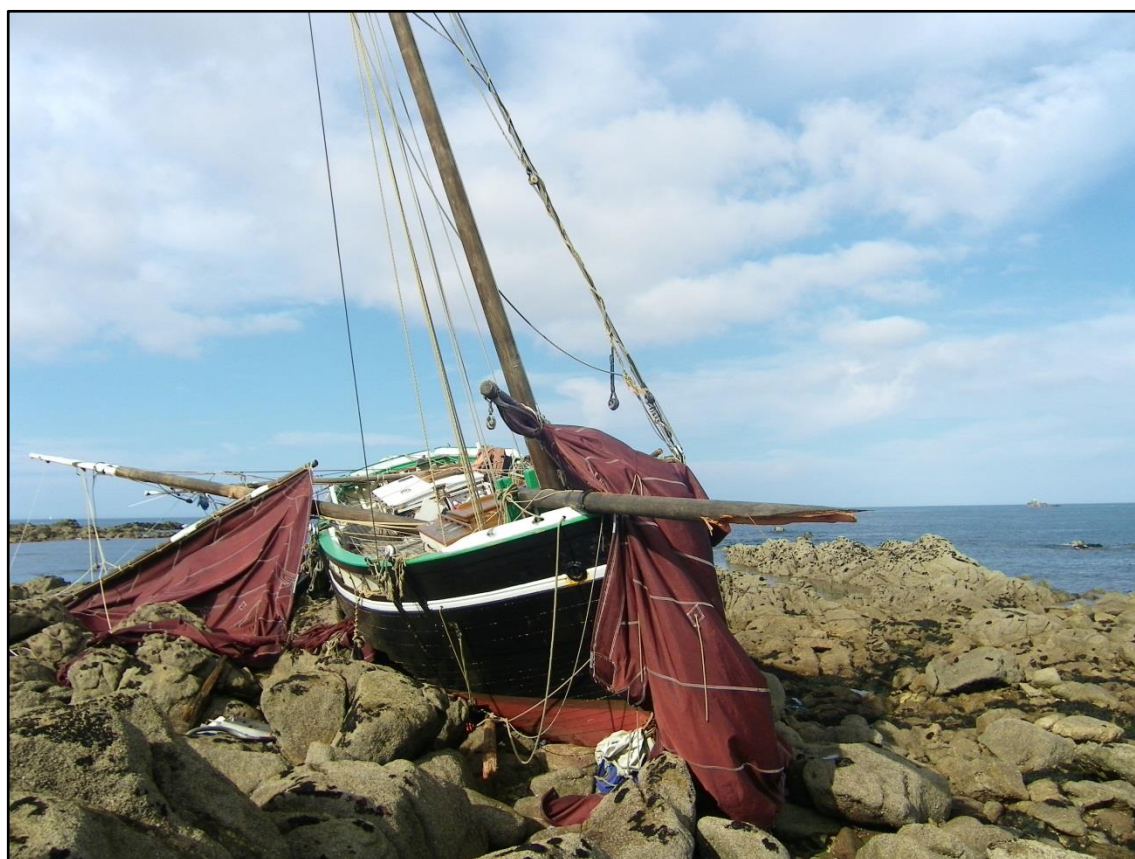
**Photos**

*LA BELLE ANGÈLE* sera entièrement détruit lors des marées suivantes et des fragments d'épave seront retrouvés quelques jours après à Brignogan-Plages, à douze milles du lieu du naufrage. Les morceaux de l'épave restés sur les lieux ont été récupérés par une société de renflouement.
