# Rapport d'enquête technique

## **ECHOUEMENT ET NAUFRAGE**

**DU FILEYEUR**

**AUX ABORDS DE LA POINTE DE CHEMOULIN -  
ESTUAIRE DE LA LOIRE, LE 29 JUILLET 2010**

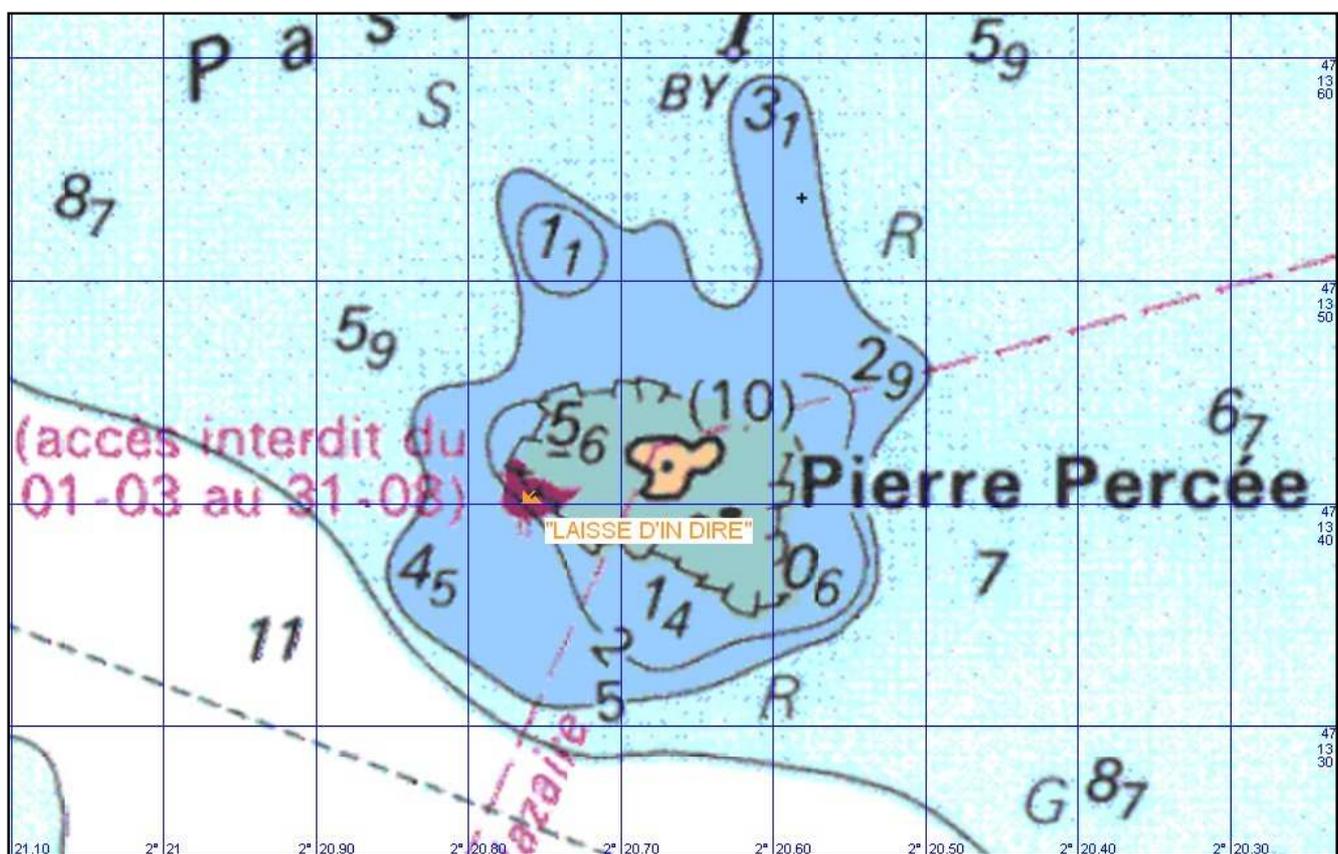
La route tracée fait passer le *LAISSE D'IN DIRE* à proximité d'une sonde de 4,50 m au Sud-Ouest de la Pierre Percée.

*La ligne de sonde des 5 m est à 0,13 mille de la Pierre Percée*

Dans ces conditions, le *LASSE D'IN DIRE* a pu, en quelques minutes, se rapprocher dangereusement de l'îlot de la Pierre Percée, alors que son patron pensait le contourner par l'Ouest, clair de la ligne de sonde des 5 m.
