Rapport d'enquête technique

Chute à la mer
et noyade du patron du coquillier

BON RETOUR

le 27 janvier 2010

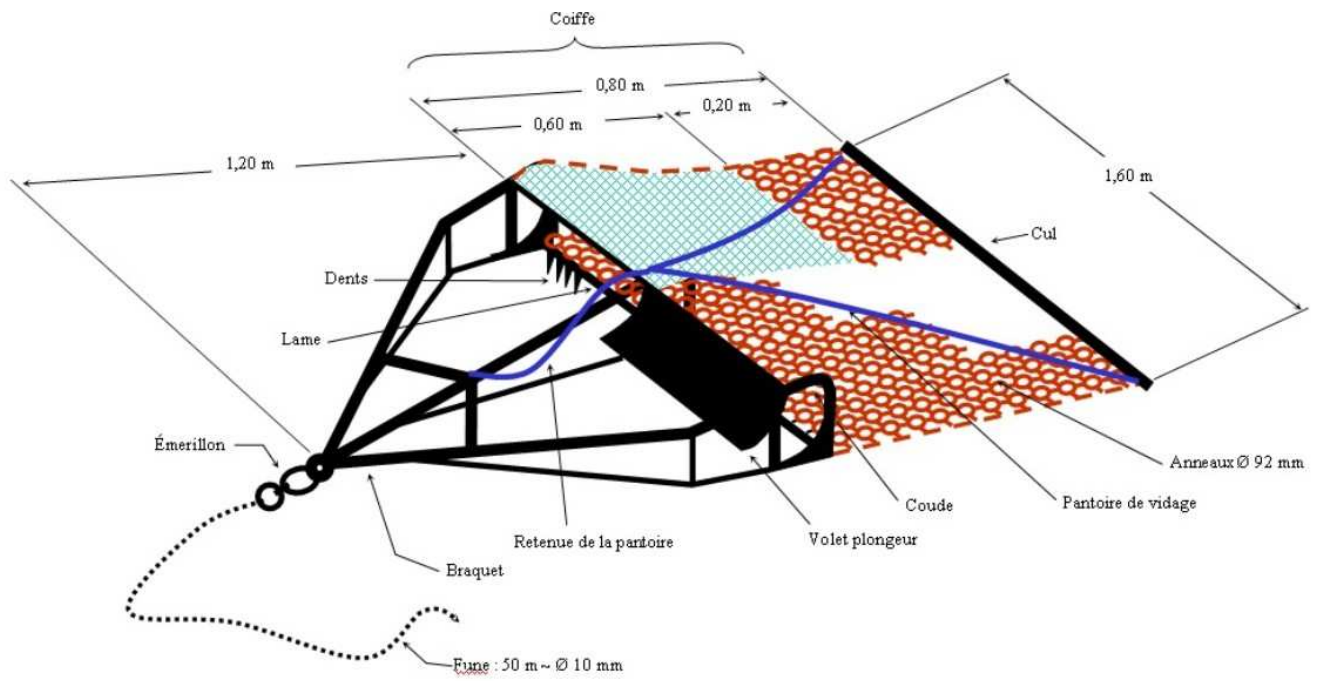
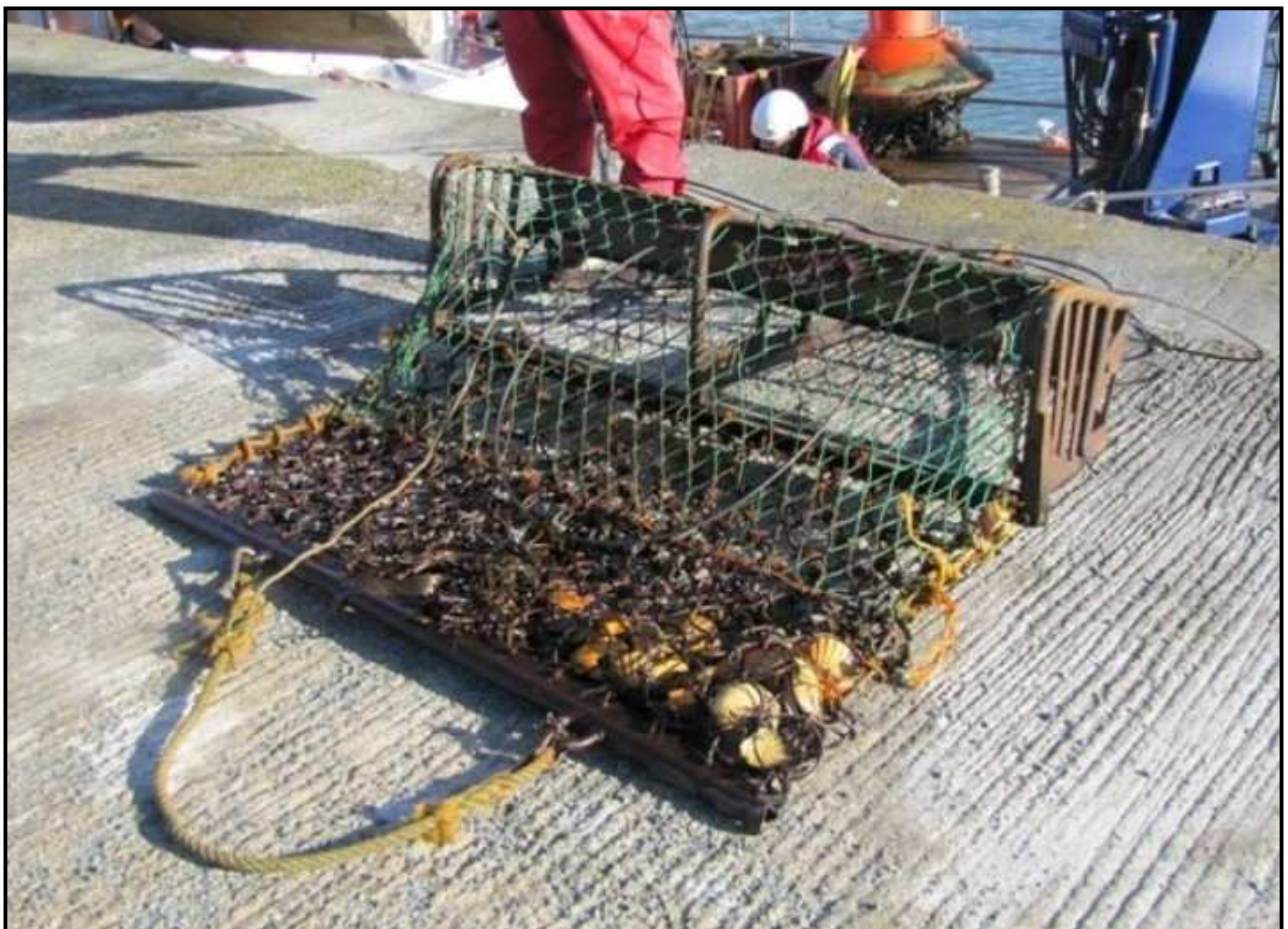
Le *BON RETOUR* pêche au moyen d'une drague à volet dénommée « drague bretonne ». Cet engin, d'un poids de 155 kg et d'une ouverture de 0,36 m x 1,50 m, se compose d'une flèche en acier (dénommée localement « braquet »), d'un volet plongeur ou dépresseur, d'une lame à dents et d'une poche.

La poche, dite « coiffe » est constituée d'une partie supérieure en filet polypropylène, et d'une partie inférieure composée d'un tablier d'anneaux métalliques. Une pantoire se terminant par une patte d'oie, permet de vider la poche. L'extrémité de la fune est reliée à l'organeau du braquet par un émerillon.

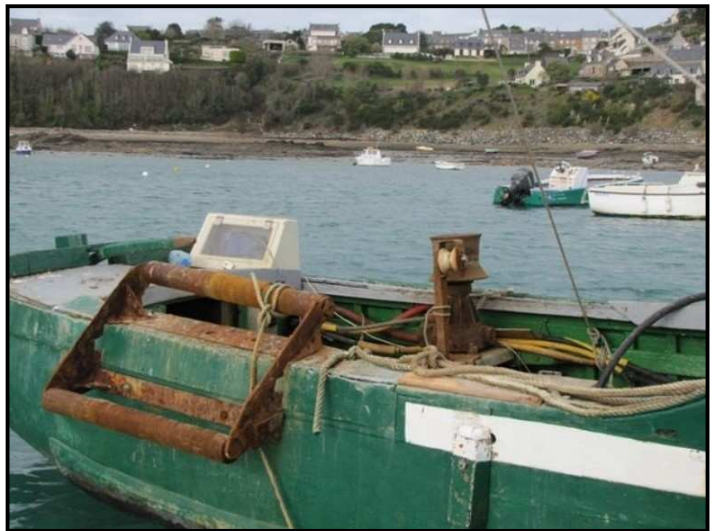
La drague est disposée sur un chaumard à rouleaux d'environ 1 mètre de long, situé sur le côté tribord du navire. Le braquet, dont l'organeau est relié à la fune par un émerillon, repose à l'intérieur du navire. Généralement, un bout en polypropylène permet le saisissage du braquet à un point fixe à bord pour éviter que la drague ne puisse riper et se retrouver à l'eau.

La présence de plusieurs cordages sur le plancher du *BON RETOUR* permet de supposer que l'un d'entre eux a pu servir à cet usage. Néanmoins, ce point n'a pu être confirmé ; la lame à dents, le volet et la poche restent à l'extérieur, en butée sur le rouleau du chaumard.

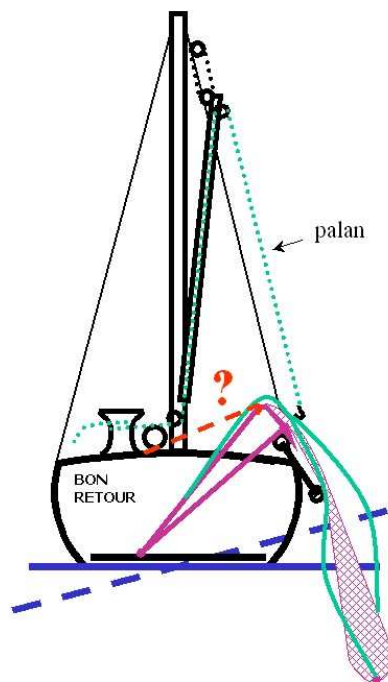
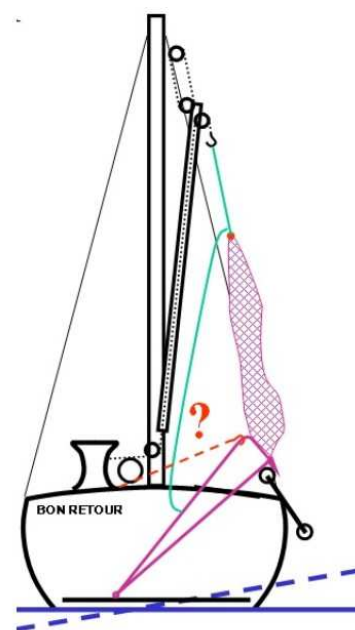
Le poids de coquilles pêchées à chaque trait peut être évalué entre 40 et 50 kg. Le patron étant seul à bord et la durée autorisée de pêche étant courte, il est vraisemblable que la drague est remise à l'eau dès la poche vidée. Le travail de tri se fait alors peut-être durant le trait, probablement navire barre amarrée, puisqu'il n'est pas équipé de pilote automatique. Les coquilles commercialisables sont stockées dans des sacs placés sur le plancher à l'avant du navire.
