Rapport d'enquête

**Homme à la mer à bord du caseyeur *BELLE EPOQUE*,
le 10 janvier 2018 au large de Barfleur
(une victime)**

Bureau d'enquêtes sur les événements de mer

Rapport publié : mai 2018

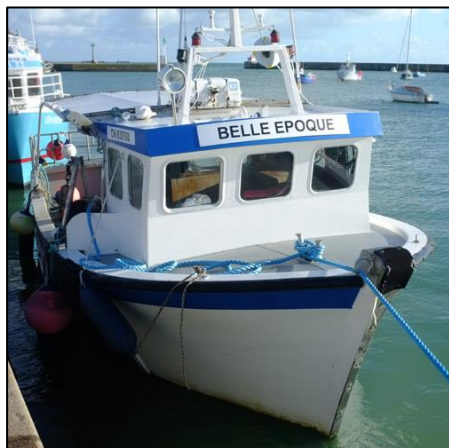
Navire

Caractéristiques principales du navire :

- Immatriculation : CH638760
- Longueur HT : 9,7 m
- Largeur : 3,51 m
- Jauge brute (UMS) : 5,48
- Propulsion : 129 kW
- Coque : bois
- Construction : 1984
