Rapport d'enquête technique

NAUFRAGE

CAVALIER

SURVENU LE 16 JUILLET 2007

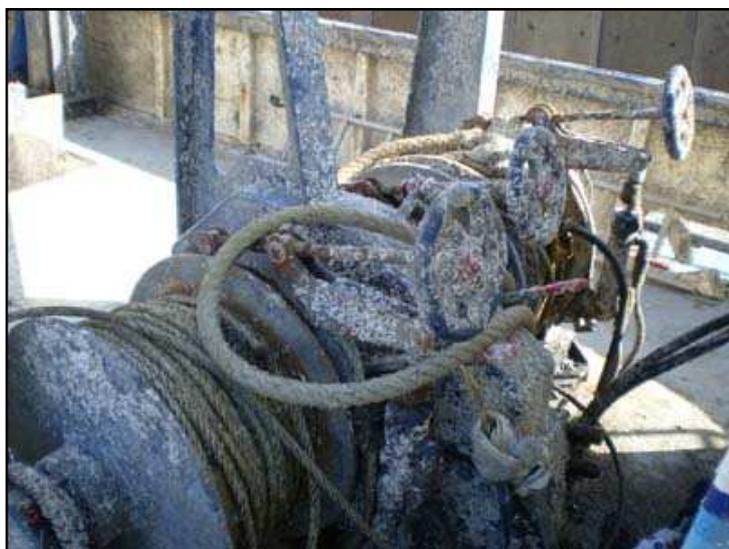
Le *CAVALIER DES VAGUES II* est équipé d'un treuil BOPP hydraulique monobloc type 55ARM3B, d'une force de 2 tonnes à deux bobines, plus une bobine auxiliaire et une poupée aux extrémités. La pompe, à débit variable et d'une puissance de 69 cv, est entraînée par l'inverseur attelé au moteur de propulsion. Le treuil a été entièrement déposé en 2004 et entièrement re-conditionné. Les bobines ont une capacité initiale de 300 m de funes de diamètre 14 mm. Du fait que le navire travaille par des fonds de 30 à 40 mètres, la longueur des funes est de 125 mètres.

Un portique arrière supporte deux enrouleurs entraînés par un moteur hydraulique indépendant installé en 2002.

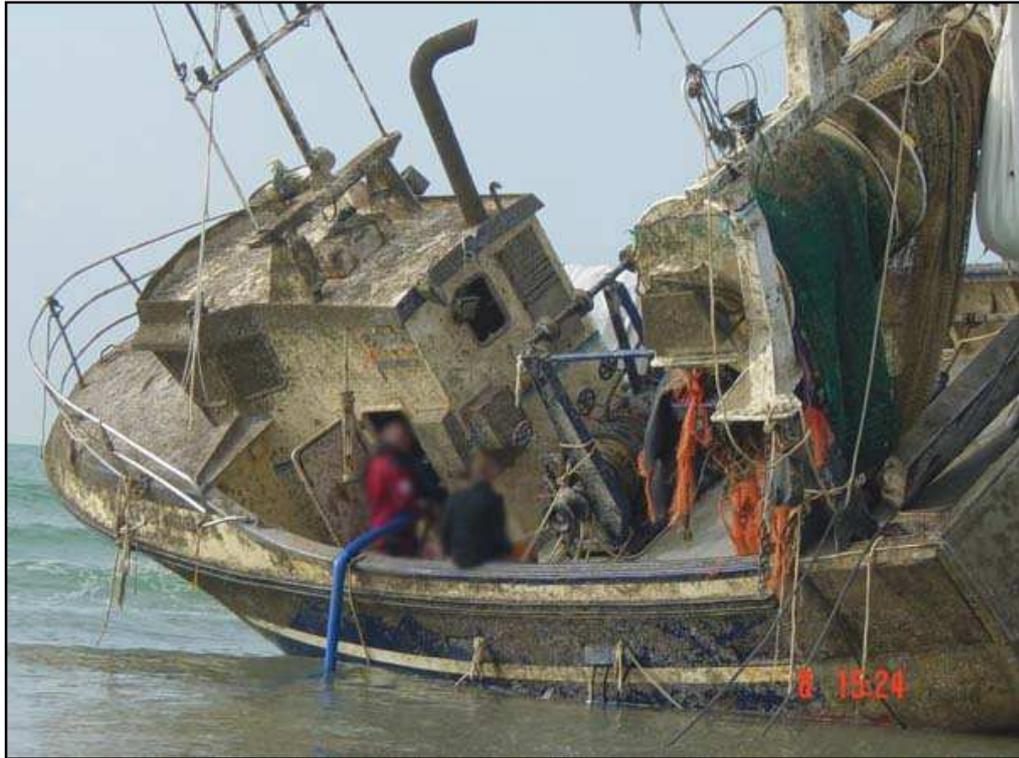
Une nouvelle opération de renflouement a été effectuée le 8 octobre 2007. L'épave est alors prise en remorque et échouée à marée haute, sur la plage de l'hoverport puis ramenée sur le slip-way de Boulogne-sur-Mer.

Compte-tenu des dommages subis, du montant des travaux de remise en état et du coût des opérations de renflouement, au regard de la valeur vénale du navire, ce dernier est alors déclaré en perte totale.

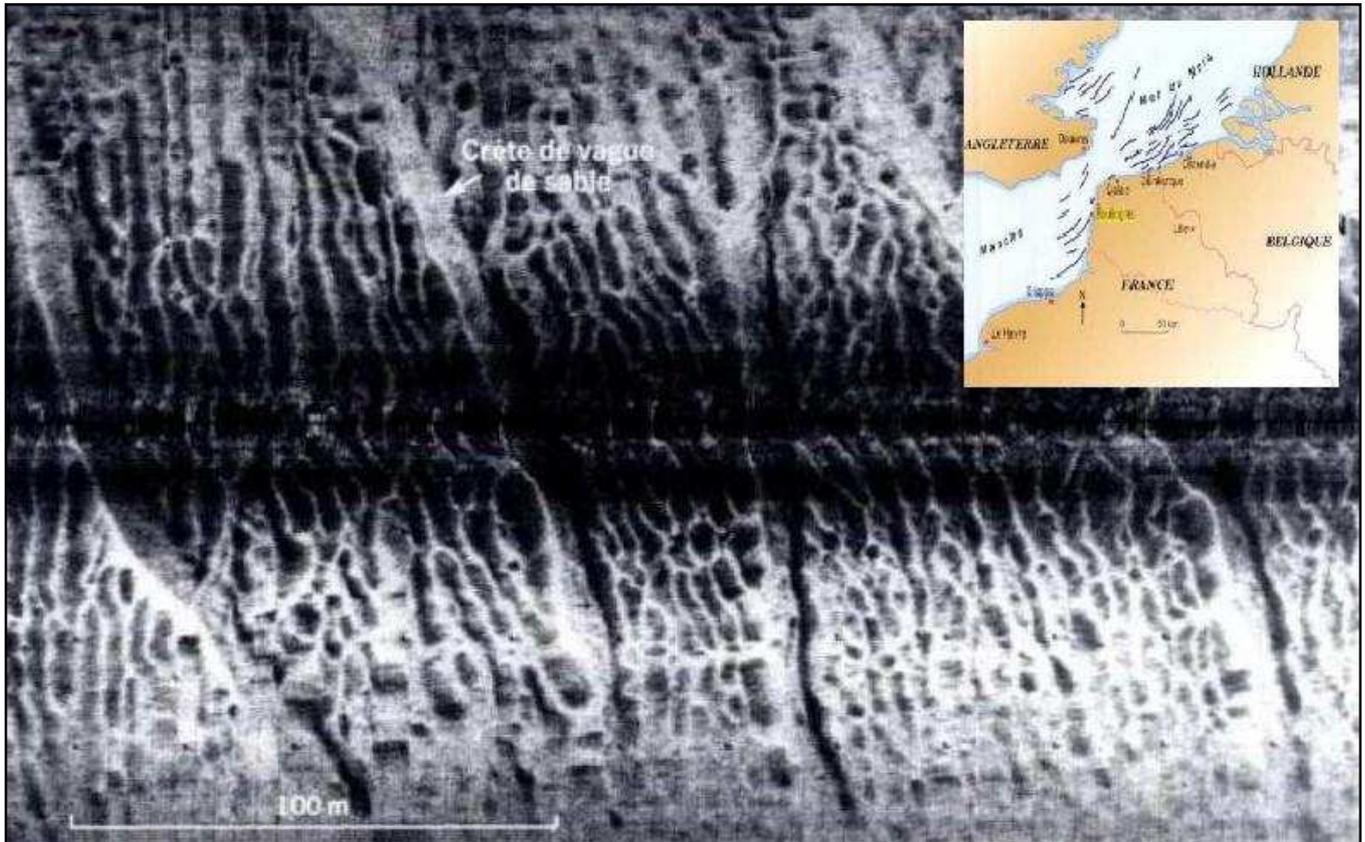
Sonogramme montrant des vagues de sable sur le banc de la Bassure de Baas (Photographie P. Clabaut, 1988, extraite de l'ouvrage « Cartographie géologique des fonds marins côtiers » Ed Ifremer 1995).

Le domaine marin qui borde la façade du Nord-Pas-de-Calais constitue la partie méridionale du détroit mettant en communication la Manche et La Mer du Nord. Le soubassement rocheux, qui présente une faible pente vers le large, est recouvert d'une mince couche de gravier et de cailloutis de quelques dizaines de centimètres d'épaisseur au maximum. Au-dessus, se sont installés des bancs sableux, qui forment des reliefs imposants (de 10 à 25 m de hauteur, de 1 à 6 km de largeur et de 2 à 75 km de longueur).

Ces bancs sableux, dont la surface est fréquemment modelée par des vagues de sable, sont donc particulièrement nombreux. Le plus long, le banc de la Bassure de Baas, se situe au large de Boulogne-sur-Mer et s'étend sur plus de 70 km.

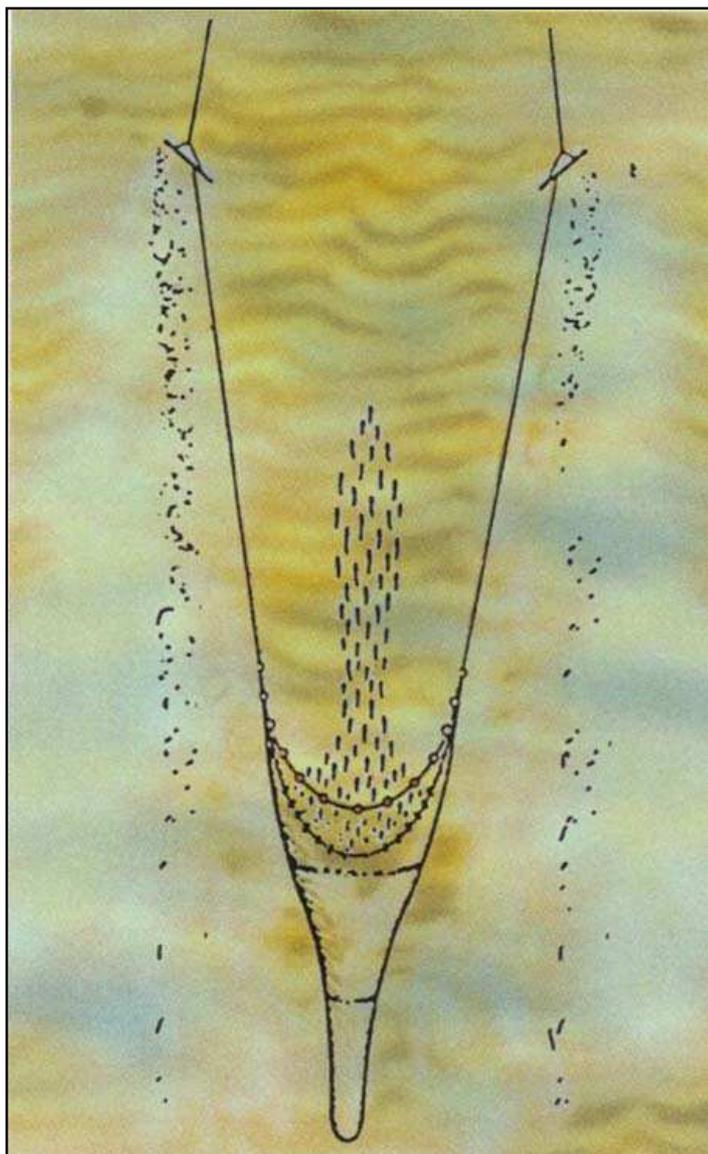
Chalut de fond à panneaux (figure extraite de l'ouvrage « Les chaluts ». G.Deschamps (coord.). Coll. Engins et techniques de pêche. Ed Ifremer 2003.

L'ouverture du chalut de fond est assurée par deux panneaux divergents, relativement lourds, munis d'une semelle prévue pour accentuer le contact avec le fond. La configuration du fond est propice au remplissage du chalut par des sédiments.

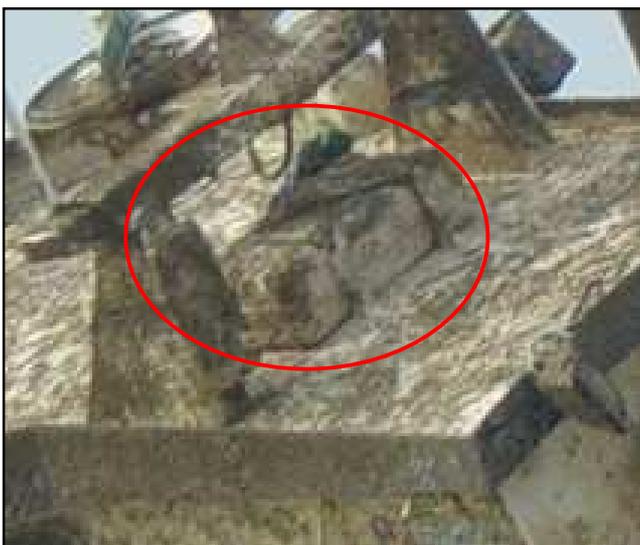
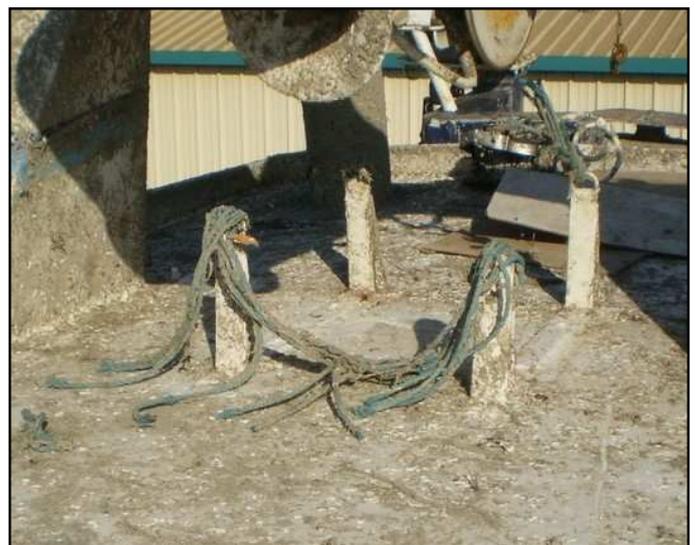
Les photographies prises après l'échouement du navire sur la plage de l'Hoverport de Boulogne-sur-Mer montrent clairement un saisissage non conforme aux règles de l'art.

Le radeau de classe V Plaisance doit être mis en place à bord sur un support adapté. Son arrimage, sur le dessus d'un rouf, n'est cependant autorisé que si un dispositif adapté permet sa mise à l'eau directe.

- 9.3** D'inciter les armements à faire remplacer, sans attendre leur fin de vie, les radeaux de plaisance «classe V» par des radeaux «classe V pro». Dans l'attente de leur remplacement, il conviendrait de s'assurer que les radeaux existants sont montés sur un support adapté, muni d'un dispositif permettant leur mise à l'eau directe.
- 9.4** Dans le cas où une étude de stabilité, équivalente à celle exigée pour les navires de longueur supérieure à 12 mètres, est demandée par l'autorité compétente ou présentée par l'armateur, il conviendrait d'appliquer *de facto* aux navires construits après le 1^{er} septembre 1990 les critères de la division 211-2 du règlement annexé à l'arrêté du 23 novembre 1987 modifié.

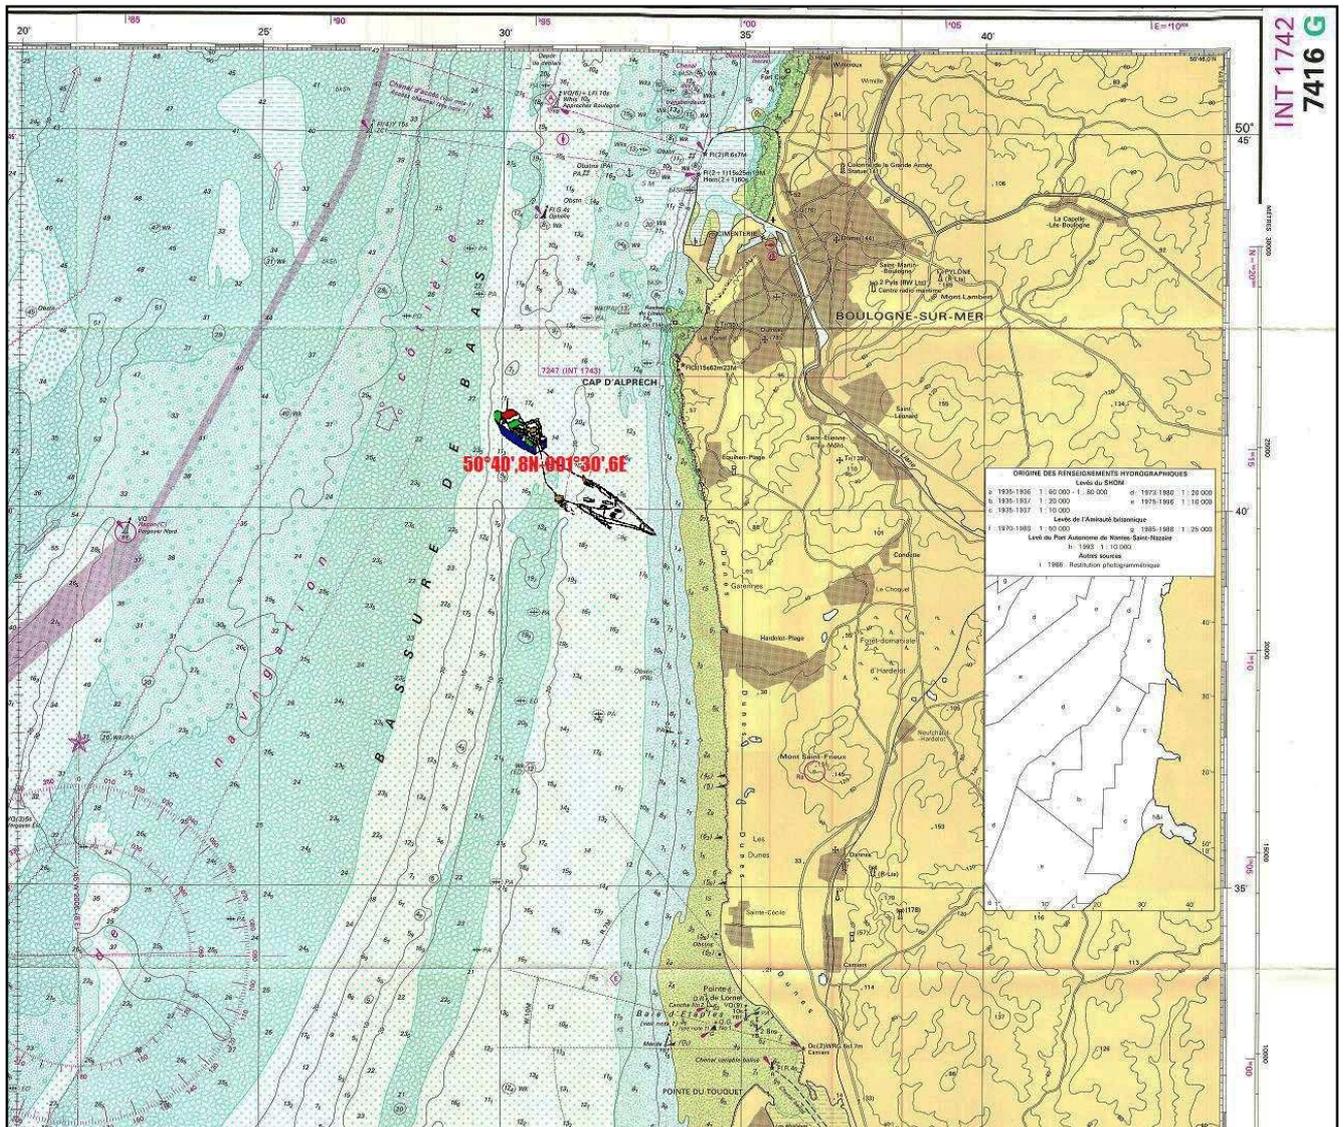
D'après la carte du SHOM n°7416 G - Autorisation de reproduction n°221/2010

Les caractéristiques du fond proviennent de données du SHOM, du Bureau de Recherches Géologiques et Minières (BRGM) et de l'IFREMER. Cette carte des sédiments est la synthèse de toutes les données bathymétriques et sédimentologiques disponibles : Plomb suiffé (1855 - 1935), prélèvements à la benne et dragages (1969 - 1995), imagerie Sonar latéral (1991 - 1996) et système de classification automatique des fonds RoxAnn (1993 - 1995). Les travaux de compilation ont été effectués en 1999 par M. R. Bizien sous la responsabilité de l'Établissement Principal du SHOM.

Cette région comporte de nombreuses structures sédimentaires qui ont été caractérisées à partir de l'imagerie sonar latéral (figure 1), de la bathymétrie et des données RoxAnn. Ces rubans, mégarides et dunes hydrauliques mobiles sont mis en place par les courants selon une organisation schématisée par la figure 2. Les plus grandes de ces structures, les dunes hydrauliques, se rencontrent essentiellement à la surface et en bordure des grands bancs du Vergoyer, de la Bassure de Bass et de la Battur (figure3).
