Rapport d'enquête

**Naufrage du chalutier *OPHÉLIE*
le 4 décembre 2018, en baie de Saint-Brieuc
(deux victimes)**

Bureau d'enquêtes sur les événements de mer

Rapport publié : juin 2019

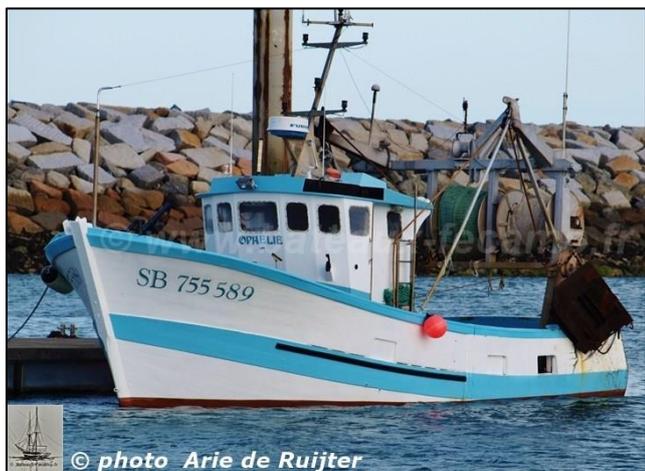
Navire

Caractéristiques principales du navire :

- Immatriculation : SB 755589
- Longueur HT : 10,97 m
- Largeur : 4 m
- Jauge brute (UMS) : 10,74
- Propulsion : 88 kW
- Coque : Bois
- Construction : 1989
- Permis de navigation : jusqu'au
31 janvier 2019

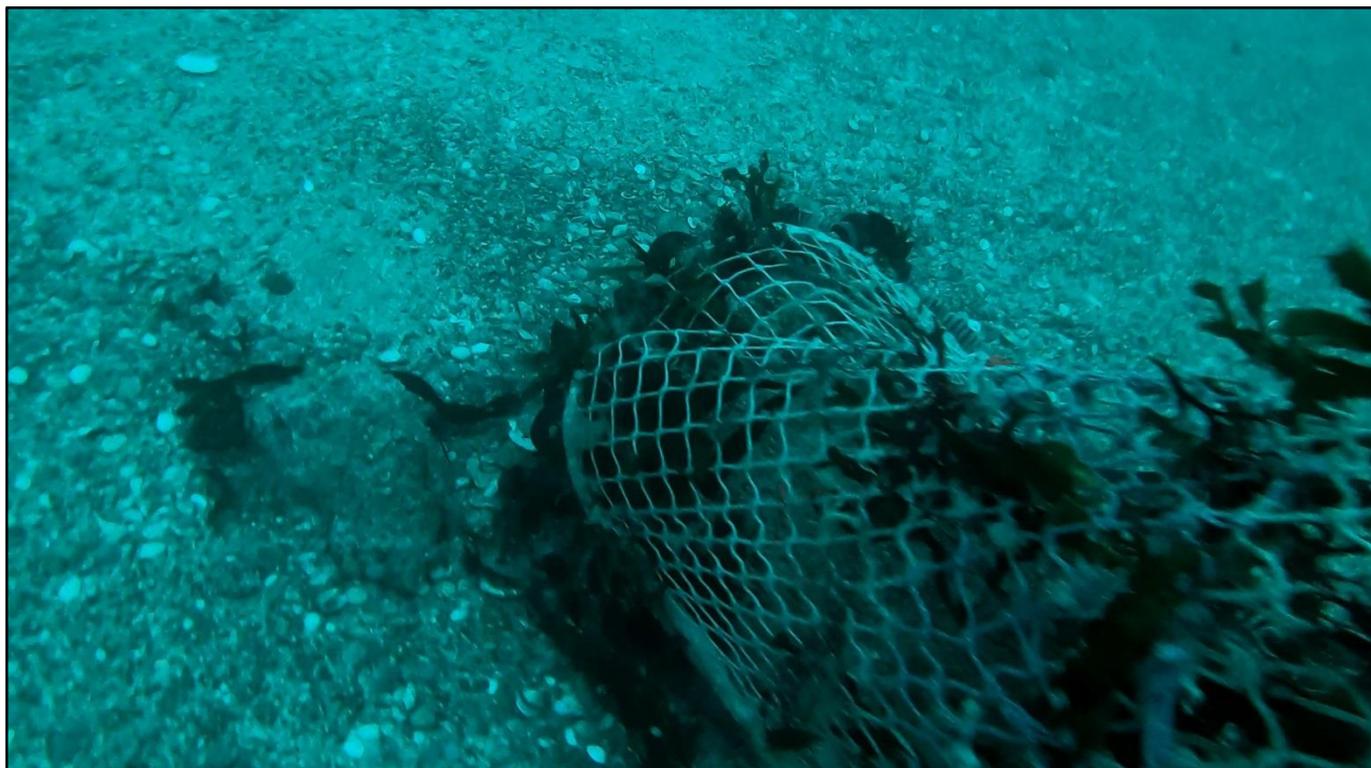
Croche du chalut (source : vidéo GPD)

La perte de stabilité qui a entraîné le naufrage de l'OPHÉLIE est très probablement due à une gestion inadaptée de la croche du chalut sur une roche (cf. photo en annexe).

Selon la typologie des croches, il s'agit d'une croche naturelle sur une roche pouvant être distinguée au sondeur. Avec de l'expérience, une roche plate peut également être devinée (*Les croches et les arts traïnants*, J.P. George).

De ces constatations on déduit que la réaction du marin de quart, seul en timonerie à ce moment-là, a été de battre en arrière pour extraire le chalut de la roche où il était croché. Aucune tentative n'a été faite pour virer ou filer les funes.

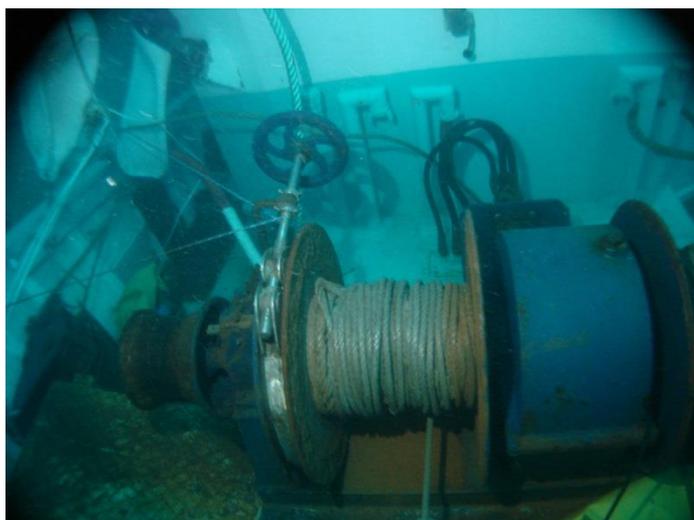
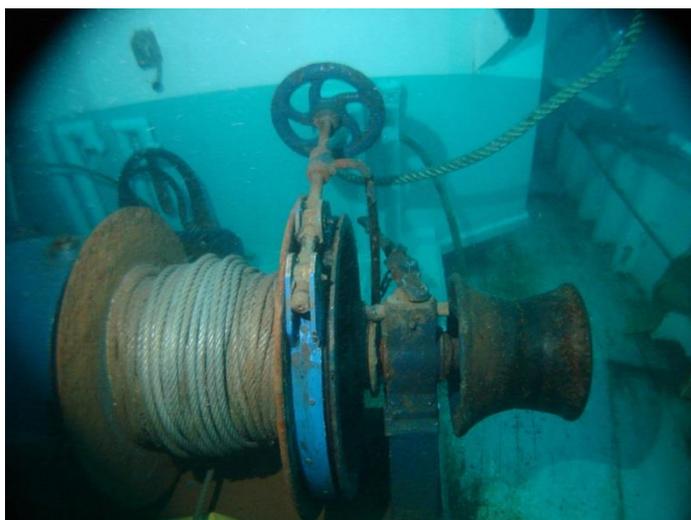
Treuil bâbord et tribord (source : vidéo GPD)

- les freins des treuils sont serrés,
- les poupées des treuils ne sont pas embrayées,
- la commande des treuils est à 0,
- la propulsion est embrayée en arrière toute,
- le pilote automatique n'est pas enclenché,
- la commande de la pompe de cale n'est pas enclenchée.

1. 2019-E-05 : les navires non équipés de treuils débrayables depuis la timonerie sont plus vulnérables en cas de croche.
2. 2019-E-06 : les équipages des navires de pêche doivent avoir conscience des risques encourus lorsque leur capacité de réaction est diminuée par la consommation de cannabis.

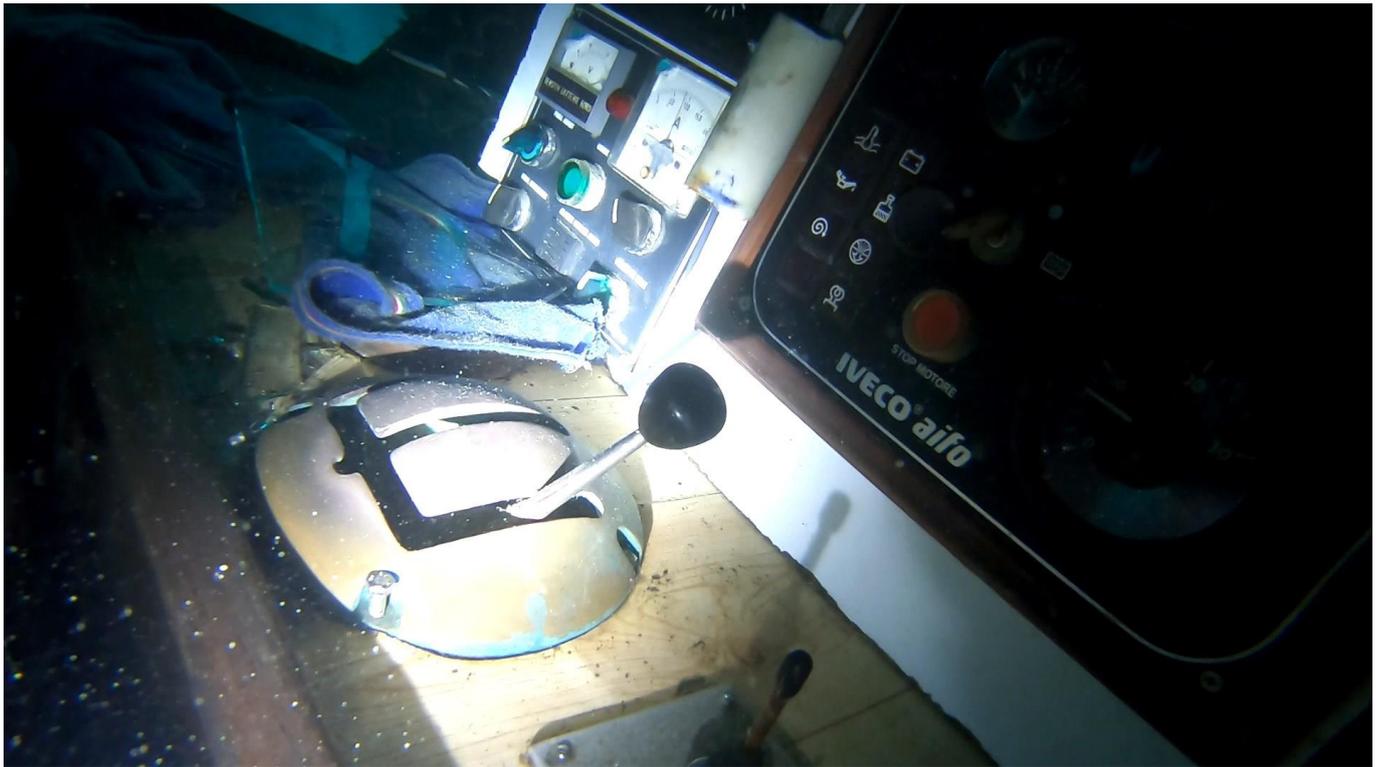
Commande moteur sur arrière (source : vidéo GPD)
