Rapport d'investigation préliminaire

OCTOPUSSY VII

CHAVIRAGE DE LA VEDETTE DE PLAISANCE *OCTOPUSSY VII*, LE DIMANCHE 30 OCTOBRE 2011 AUX ABORDS DE L'ILE D'OLÉRON (DEUX VICTIMES)

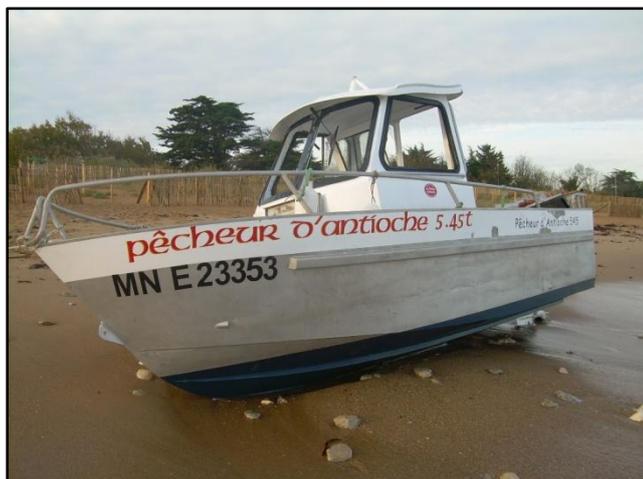
OCTOPUSSY VII : vedette en alliage léger type Pêcheur d'Antioche (immatriculée MN E23353), construite en 2010 – L : 5,45m – Moteur hors-bord de 66 kW.
