Rapport d'enquête simplifié

**HOMME À LA MER À BORD DU CASEYEUR *BOSCO*
SURVENU LE 10 DÉCEMBRE 2012 AU LARGE DE CHEMOULIN
(UNE VICTIME)**

Bureau d'enquêtes sur les événements de mer

Rapport publié : juillet 2013

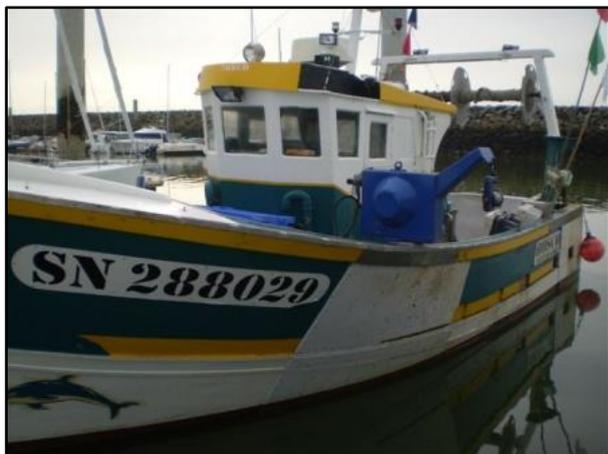
Navire polyvalent à coque en bois, construit en 1965, immatriculé SN 288 029, armé en petite pêche.

Puissance : 71 kW,
Longueur hors-tout : 9,81 mètres,
Largeur : 3,36 mètres,
Jauge : 6,25 UMS,
Type de navigation : 3^{ème} catégorie.

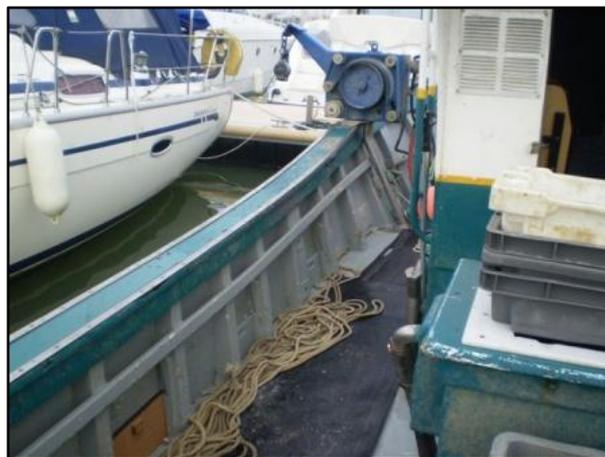
Patron au vireur et aux commandes « passerelle ».

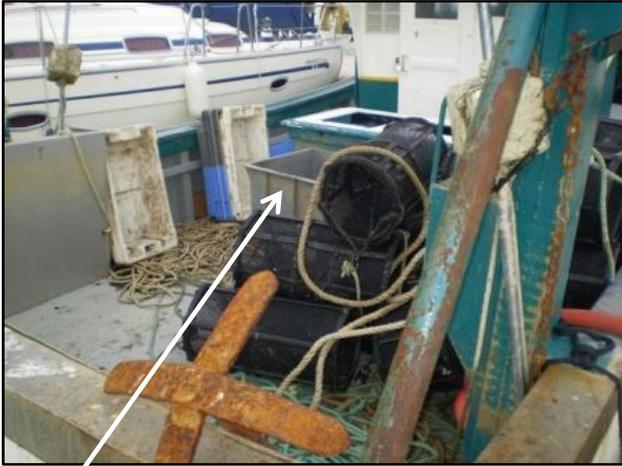
L'espace de travail réservé au matelot n'est que d'un mètre carré environ.

Petit vivier « en gris » - ancre lestant la filière - bant du tableau arrière.

Ce métier de pêche à la crevette aux casiers, pourtant nécessaire à la survie économique de l'armement, n'est pas très compatible avec l'ergonomie de la plage arrière du navire.

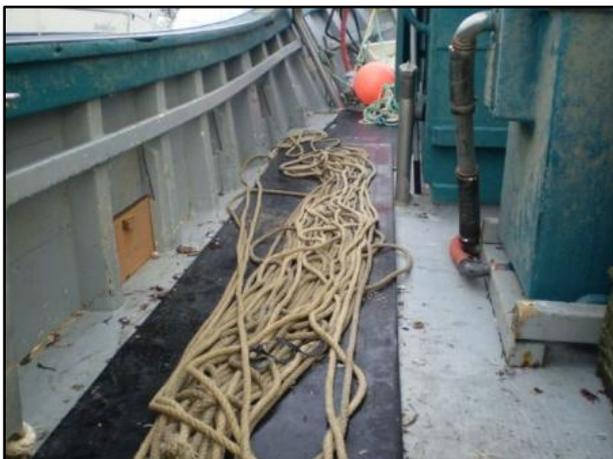
Orins sur le pont le long de la coursive bâbord.

Il s'agit d'un métier particulier, exercé à bord d'un petit navire où les orins et les estropes ne sont pas rangés dans des bacs ou des parcs. Il est peu aisé d'en installer en raison du manque de place dans la coursive et sur la partie arrière.

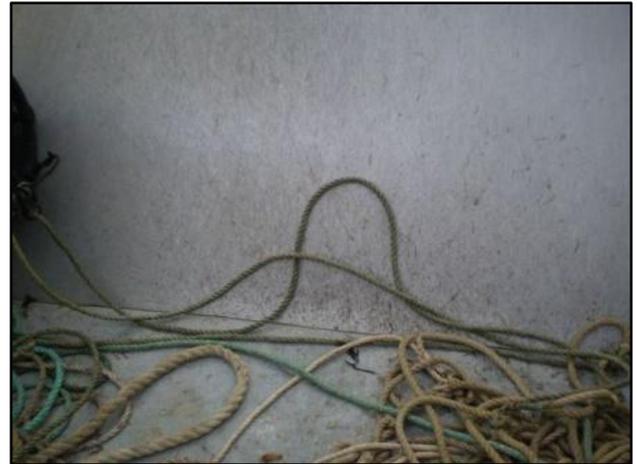
Vers **09h30**, alors qu'une filière part à l'eau, pour une raison inexpliquée par le patron, le pied gauche du matelot se prend dans l'estrope et l'orin de la filière.

Pattes ou estropes (couleur verte) et orins, contre le tableau arrière.

Le marin est inconscient à son arrivée sur le pont. Le patron constate qu'une partie de l'estrope et de l'orin du 14 ou du 15^{ème} casier, s'est enroulée au niveau de la cheville gauche. Le pied a coulissé le long de l'orin jusqu'au casier. Le patron lui fait des massages cardiaques sans succès.

- 1 – 2013-E-049 : Le port du VFI est obligatoire lors des opérations de pêche (réf : article 9 du décret n° 2007-1227 du 21 août 2007).
- 2 – 2013-E-050 : La présence d'un couteau à portée de main est recommandée.
- 3 – 2013-E-051 : La présence d'un passager à bord doit être déclarée aux Affaires Maritimes.
