# Rapport d'enquête simplifié

**LE 24 JUILLET 2015, INCENDIE ET NAUFRAGE  
DU NAVIRE DE PÊCHE *P'TIT LOUP*  
A 8 MILLES DANS LE SUD DU CROISIC (UNE VICTIME)**

Bureau d'enquêtes sur les événements de mer

Rapport publié : septembre 2016

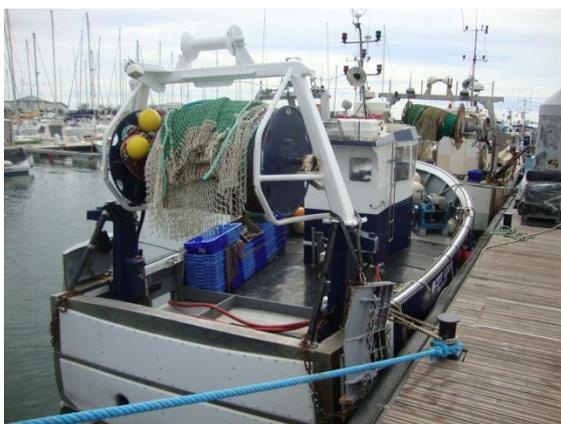
photo CSN Saint Nazaire

Le *P'TIT LOUP*, est un chalutier polyvalent, coque en PRVT, construit en 1980 par un chantier de Noirmoutier (85). Il est armé en petite pêche.

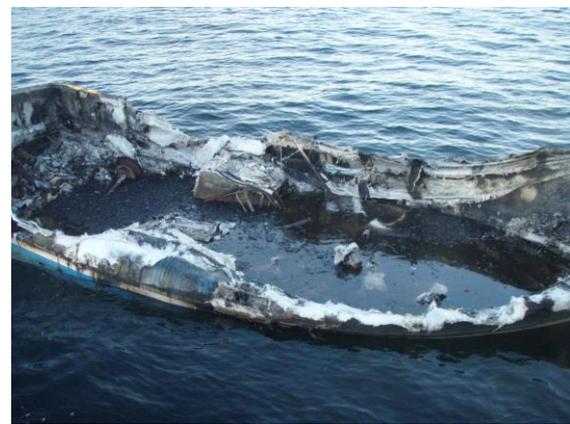
*La coque quelques instants avant de couler.*

On constate que les pavois au niveau du local machine sont complètement brûlés.

Il est donc probable que l'origine de l'incendie se soit trouvée dans ce local, mais rien ne permet d'affirmer par quoi le feu a été alimenté (gasoil, huile hydraulique ou huile de graissage à l'intérieur du turbocompresseur).

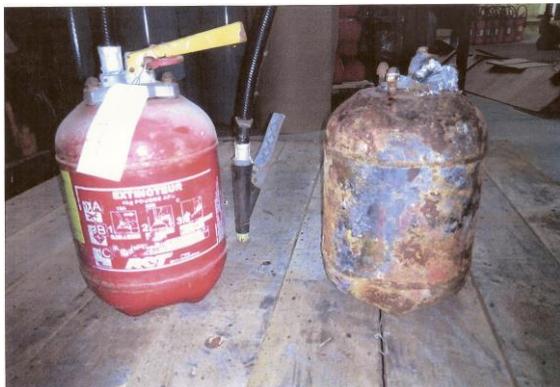
- Un des extincteurs, vide, a été retrouvé sur l'eau par la vedette SNSM de Pornichet à 1,3 mille du lieu du naufrage (Nord du plateau de la Banche)

*Extincteur calciné, sans la tête de percussion. (à gauche, modèle identique).*

L'extincteur a été démonté et expertisé par un spécialiste qui a constaté que le corps du percuteur était intact. L'extincteur n'a donc pas été utilisé, donc il n'y a eu aucune action humaine pour tenter de le percuter.

Si le patron s'était aperçu immédiatement du déclenchement de l'incendie, quelle qu'en soit l'origine, il aurait actionné au moins un des deux extincteurs qui étaient à la timonerie.
