Rapport d'enquête simplifié

**NAUFRAGE DU LIGNEUR *NÉRÉE*, LE 25 SEPTEMBRE 2012
AUX ABORDS DE L'ARCHIPEL DES GLÉNAN**

Bureau d'enquêtes sur les événements de mer

Rapport publié : mai 2013

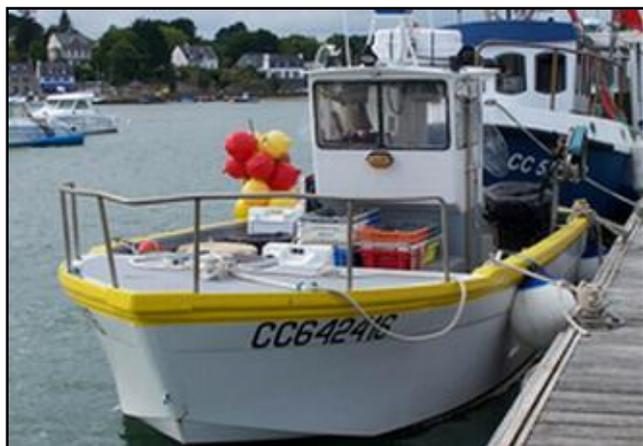
NÉRÉE à Port-la-Forêt

Le navire de pêche *NÉRÉE*, immatriculé à Concarneau sous le numéro CC 642416, est un ligneur en polyester, construit en 1986.
