Rapport d'investigation préliminaire

CAP LIZARD

Bureau d'enquêtes sur les événements de mer

ECHOUEMENT DU CHALUTIER *CAP LIZARD* SURVENU LE 8 MARS 2011 SUR L'ÎLE DU BURHOU, AU NORD DE L'ÎLE D'AURIGNY

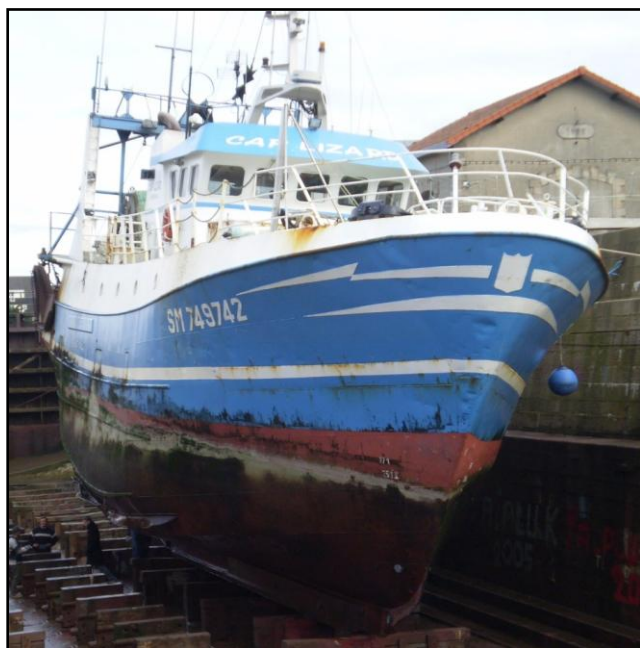
Navire de pêche en acier construit en 1993, immatriculé 749742 à Saint-Malo, basé au port de Cherbourg.

Longueur 24 mètres - Largeur 6,80 mètres - Jauge : 99.

Propulsé par un moteur de 499 kW.
