Rapport d'enquête simplifié

**CONTACT DU VRAQUIER *DUBAI FAITH* AVEC LE QUAI N° 6 SUD
DANS LE PORT DE BREST LE 9 AOÛT 2013**

***CONTACT OF THE BULK CARRIER DUBAI FAITH
WITH QUAY NR 6 SOUTH IN THE PORT OF BREST
ON 9 AUGUST 2013***

Rapport publié : août 2014

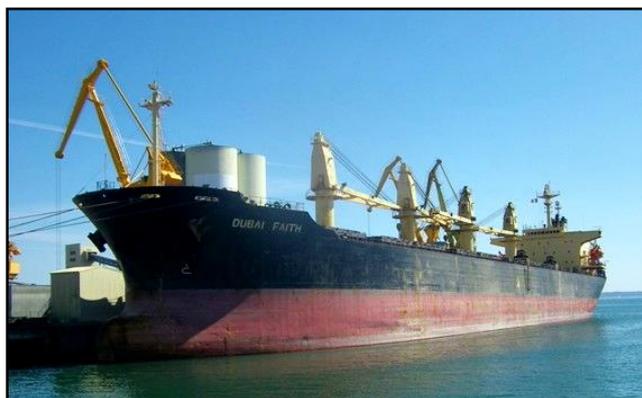
Le DUBAI FAITH à quai à Brest

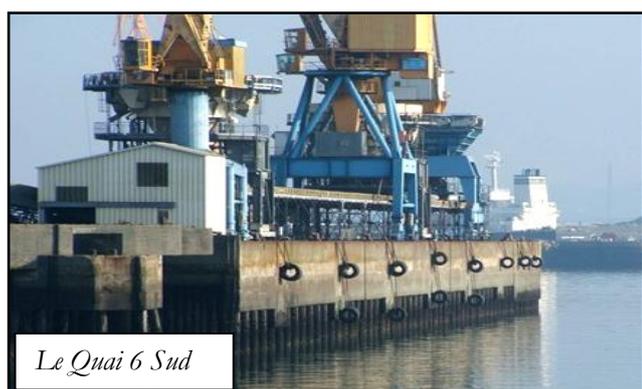
Entre **16h14** et **16h16**, le convoi passe au niveau de la bouée « Rade 6 ». Le *DUBAI FAITH* se présente devant le quai n° 6 Sud auquel il doit accoster sur son bâbord. La barre est mise toute à droite et la machine est en avant très lente afin de lancer le navire dans son évitage tribord. Conformément aux ordres du pilote, le remorqueur *ATTENTIF* est en traction demi puis pleine puissance sur tribord avant et le *SAINT-DENIS* est en traction pleine puissance sur bâbord arrière.

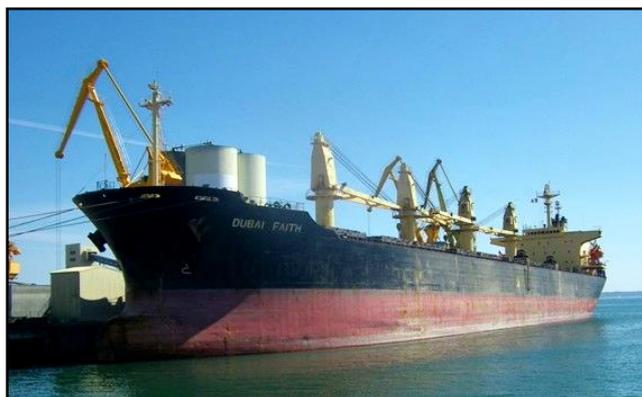
DUBAI FAITH alongside at Brest

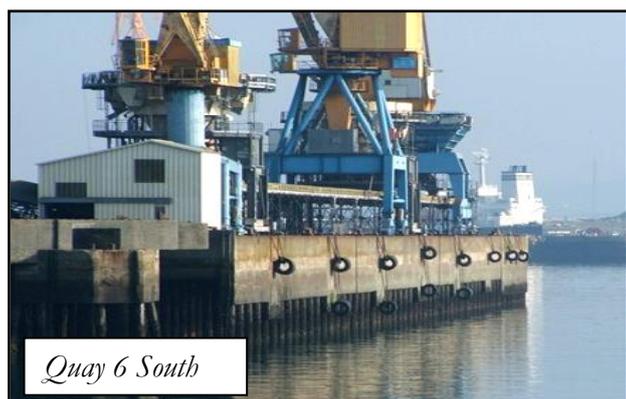
Quay 6 South

Between **4.14 pm** and **4.16 pm** the convoy sailed past buoy « Rade 6 ». *DUBAI FAITH* was approaching quay nr 6 south where she would berth portside alongside. The helm was put hard to starboard and the main engine dead slow ahead in order to initiate her starboard swing. According to the pilot's orders, the tug *ATTENTIF* was pulling half then full power on the starboard bow and *SAINT DENIS* was pulling full power on port astern.
