Rapport d'enquête simplifié

**COLLISION ENTRE LA VELETTE À PASSAGERS *GIROLATA 1*
ET UN CATAMARAN, LE 6 AOÛT 2013 EN RADE DE MARSEILLE
(UNE PASSAGÈRE BLESSÉE À BORD DU *GIROLATA 1*)**

Bureau d'enquêtes sur les événements de mer

Rapport publié : mai 2014

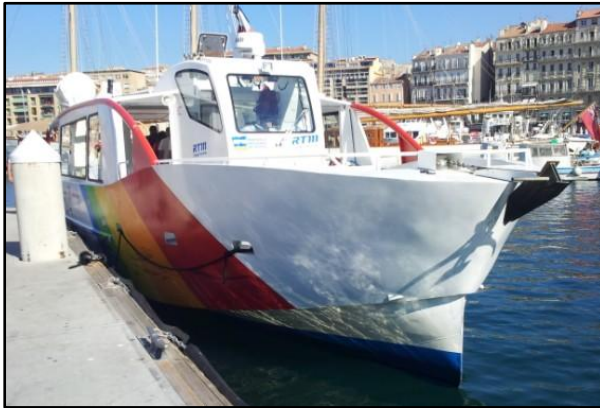
GIROLATA 1

Vedette à passagers construite en Chine en 2012 et francisée le 3 mai 2012.

Navire très récent en bon état.
