Rapport d'enquête simplifié

**ABORDAGE ENTRE LA VELETTE DE TRANSPORT À PASSAGERS
ÎLE AUX MOINES ET LA BARGE IZENAH I
LE 11 JANVIER 2013 À LA SORTIE DU PORT DE L'ÎLE AUX MOINES**

Bureau d'enquêtes sur les événements de mer

Rapport publié : août 2013

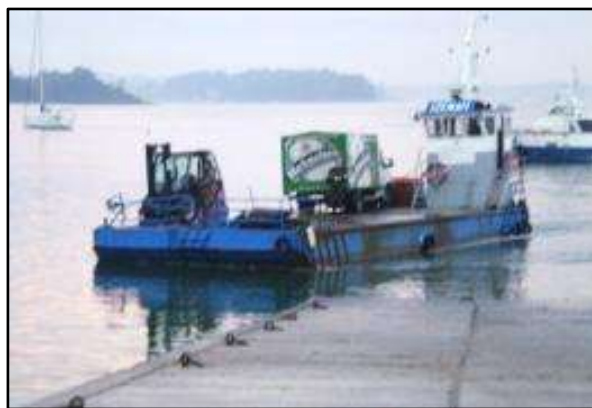
La barge IZENAH I à Port Blanc.

Les avaries de la barge sont mineures (une rambarde pliée).

Les jours suivants, l'armement, a fait installer sur la barge un gyrophare en tête de mât.
