Rapport d'investigation préliminaire

# ***LA PETITE LOU***

Bureau d'enquêtes sur les événements de mer

## NAUFRAGE DU NAVIRE DE PÊCHE *LA PETITE LOU* SURVENU LE 4 JUILLET 2011 EN BAIE DE SAINT-BRIEUC

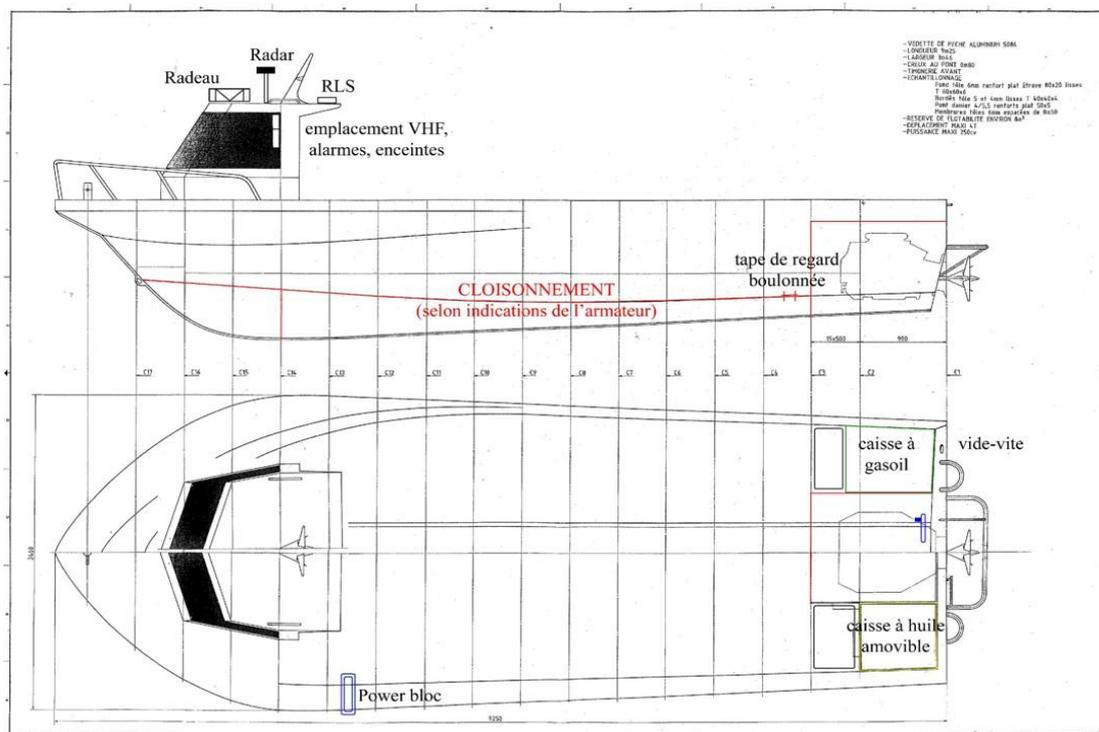
S'agissant d'un navire semi-ponté, *LA PETITE LOU* n'est pas équipé de réserve de flottabilité. Son compartiment sous-pont n'est par ailleurs pas divisé.
