Rapport d'investigation préliminaire

LA RETRAITE II

Bureau d'enquêtes sur les événements de mer

CHAVIREMENT DU CHALAND OSTRÉICOLE *LA RETRAITE II* SURVENU LE 6 MAI 2011 SUR LE BANC D'ARGUIN (SUD DU BASSIN D'ARCACHON)

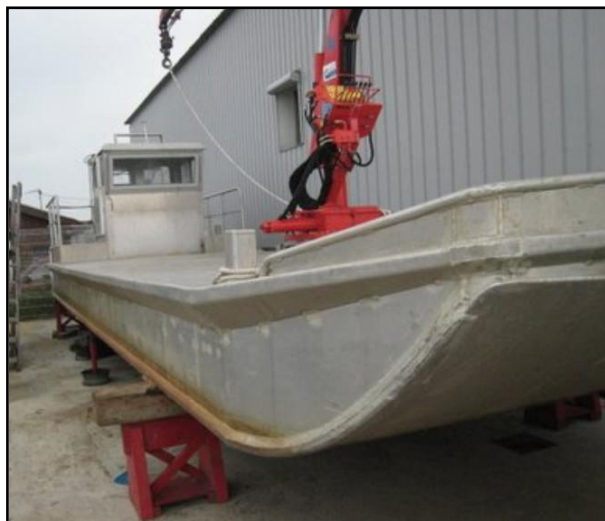
LA RETRAITE II est un chaland ostréicole en aluminium, immatriculé 925197 à Arcachon, construit en 2009 par le chantier CAI à Gujan-Mestras (33).
