Rapport d'enquête simplifié

**ABORDAGE ENTRE LE CHALUTIER *L'ÉMERAUDE I*
ET LE CARGO *PRASIDENT*, LE 1^{ER} OCTOBRE 2013
DANS LA ZONE D'ATTENTE DU PORT DE SAINT-MALO**

Bureau d'enquêtes sur les événements de mer

Rapport publié : septembre 2014

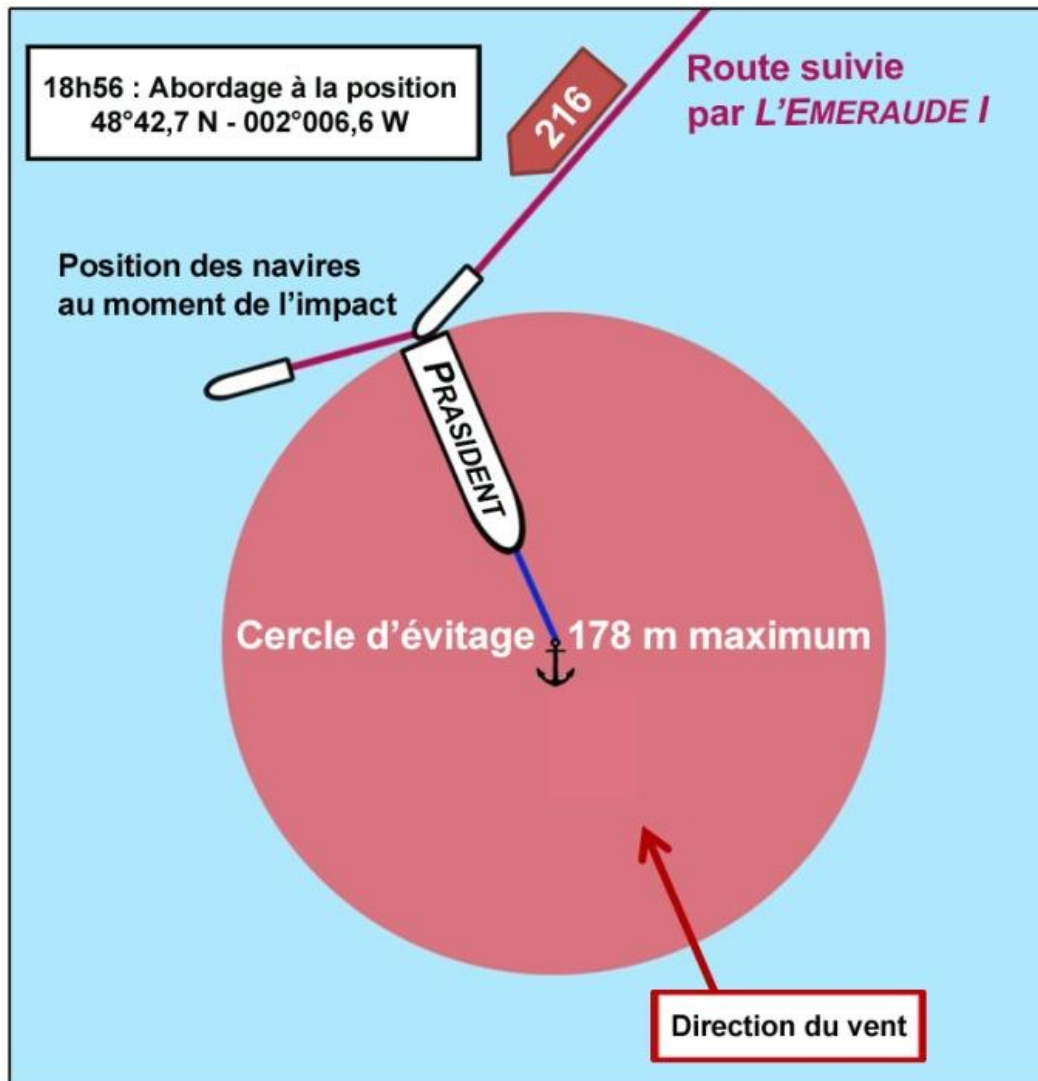
La mauvaise évaluation de la situation (distance, vitesse du cargo et temps de transfert du combustible) à bord du chalutier est à l'origine de cet abordage.

- 1 - 2014-E-063 : Pour assurer la veille permanente en passerelle ou réaliser l'opération de transfert de combustible, le patron aurait dû mobiliser un de ses hommes d'équipage.

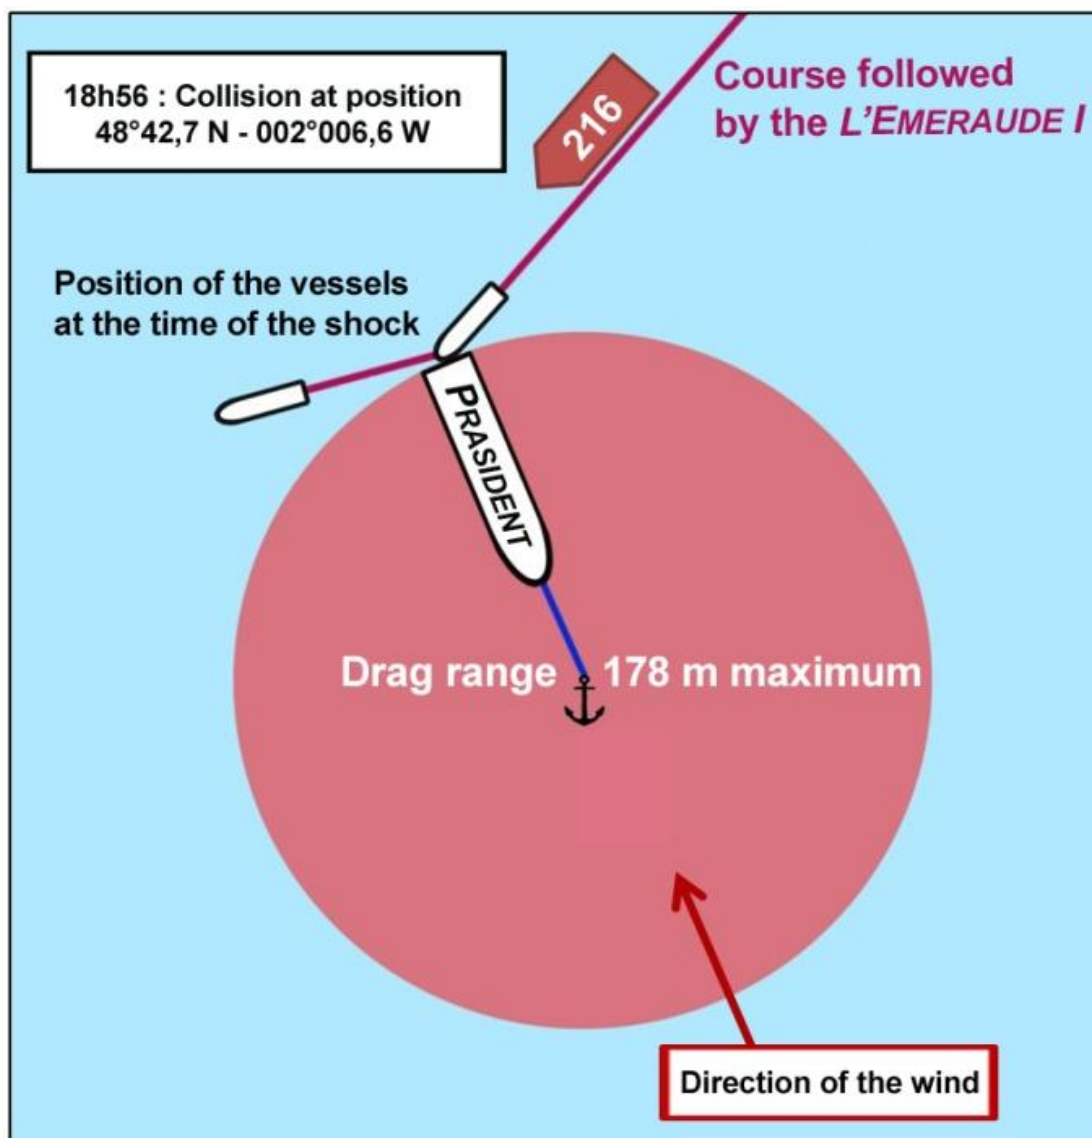
The wrong estimation of the situation (distance, speed of the cargo ship and time of the transfer of diesel oil) on board the trawler is at the origin of the accident.

- 1 - 2014-E-063 : To cope with the watch or to realize the transfer of the diesel oil, the master of the trawler should have ask for help one of his crew member.
