Rapport d'investigation préliminaire

MAUPITI EXPRESS 2

Bureau d'enquêtes sur les événements de mer

ÉCHOUEMENT DU *MAUPITI EXPRESS 2* SURVENU LE 16 FEVRIER 2011 À HUAHINE - POLYNÉSIE FRANÇAISE

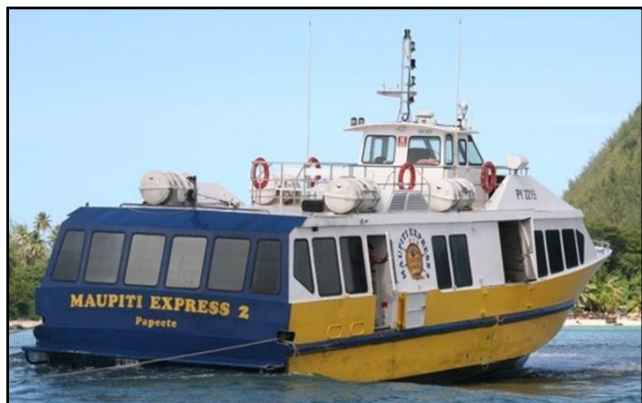
Le navire à passagers *MAUPITI EXPRESS 2*, mis en service en 2004, est immatriculé à Papeete.

Le navire est en bon état d'entretien. Sa dernière visite de sécurité date du 5 novembre 2010. Le permis de navigation et le certificat national de franc-bord sont valables jusqu'au 1^{er} septembre 2011.

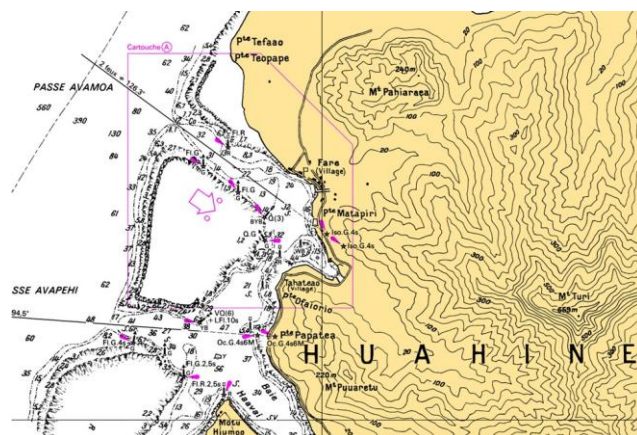
Extrait de la carte SHOM n° 6434
« Archipel de la Société - Iles Sous-le-Vent - Huahine »

Conscient que le navire vient de s'échouer sur le bord Nord de la passe d'*Avamoā*, et de la gravité de la situation, le capitaine fait mouiller deux ancres vers l'arrière par deux matelots.
