Rapport d'enquête technique

HOMMES A LA MER

A BORD DU NAVIRE DE PECHE

ACCIDENT SURVENU LE 11 FEVRIER 2010

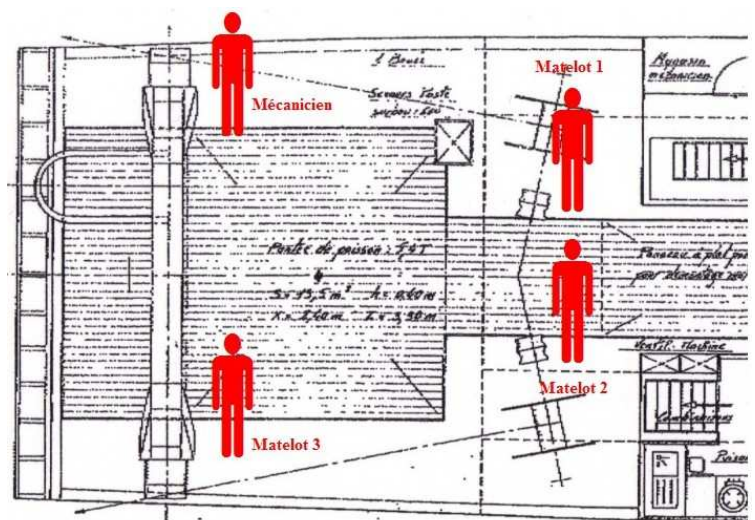
Plan des postes de travail

A bord de ce type de chalutier, les quatre hommes d'équipage, lors des manœuvres des agrès, sont sur le pont de travail, deux de chaque bord. L'un d'eux est aux manettes du treuil, l'autre aux manœuvres à l'arrière (travail aux panneaux et manutention du chalut).

Le patron est à la passerelle, face à l'arrière, aux commandes des enrouleurs, et dirige la manœuvre.

Au virage du train de pêche, les trois matelots et le chef mécanicien sont sur le pont, parés à effectuer les manœuvres.

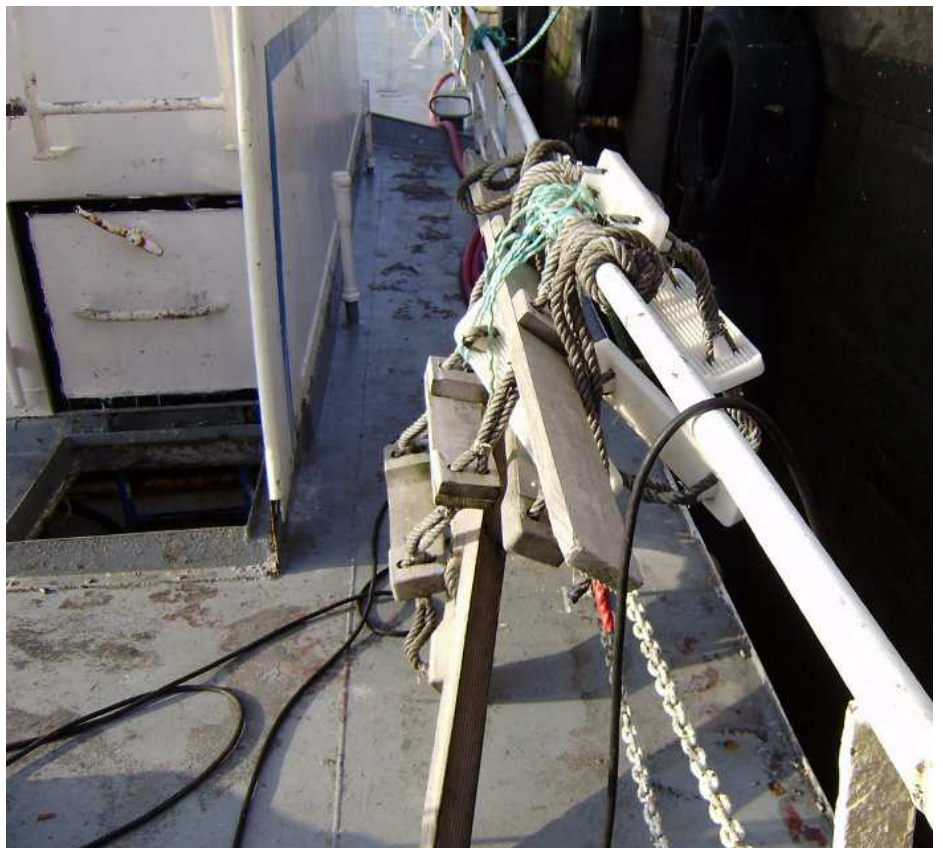
Bien que ce dernier ait dérivé, il se trouve alors sur tribord $\frac{3}{4}$ avant. Le matelot, parti à son secours, saisit la bouée couronne d'une main et de l'autre, son équipier. Dès lors, ils se trouvent tous deux au niveau du milieu du navire côté tribord, où a été positionnée l'échelle de coupée. Celle-ci est attrapée par le matelot 1 qui ne parvient pas à remonter à bord. Le navire roule fortement, les creux étant de 2,50 à 3 mètres.

L'homme ayant chuté à la mer est à l'eau depuis plus de 20 minutes et celui venu le secourir depuis 15 minutes. Ils sont tous deux restés 15 minutes environ au bas de l'échelle de coupée.

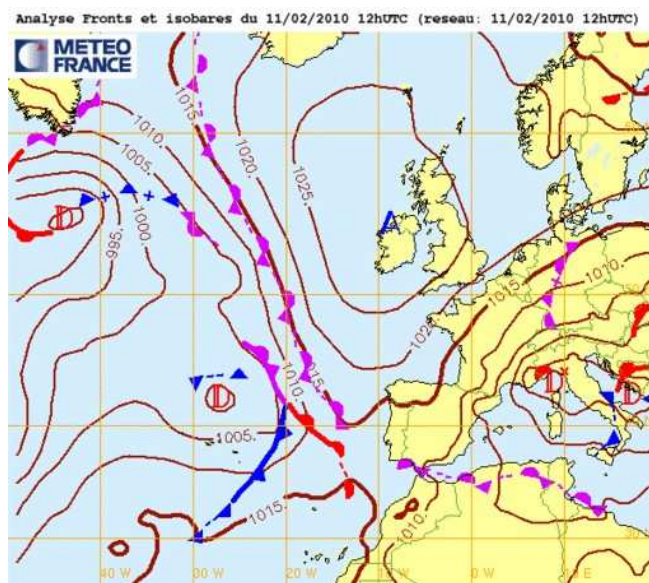
Le temps observé le 11 février à 12h00 UTC à Ouessant est un vent de Nord de 25 nœuds, avec rafales à 41 nœuds. La mer est forte et la visibilité supérieure à 5 milles.

A bord du *BARA'MANN*, il est relevé un vent de 25 à 30 nœuds et une température de l'eau de 8 °C. Le CROSS Corsen indique un vent 060° /30 nœuds, une mer 5 Beaufort et une visibilité de 10 km.

Ces conditions de mer ont contribué à déséquilibrer le matelot 3 lors de la manœuvre de mise à poste du panneau tribord. Il s'agit là d'un **facteur déterminant** de la chute à la mer.
