# Rapport d'enquête technique

## **NAUFRAGE DU FILEYEUR**

### ***BESACE***

**SURVENU LE 18 JANVIER 2005**

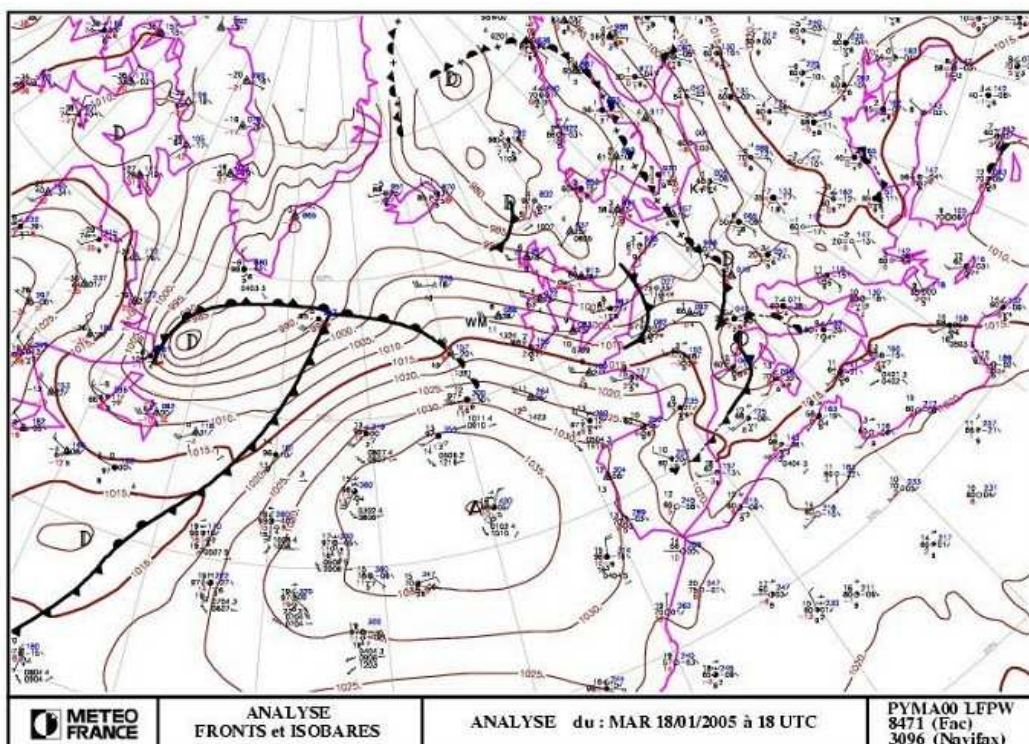
A 18h UTC, la situation météorologique se caractérise par un anticyclone de 1039hPa par 43°32N et 023°19W, une zone dépressionnaire complexe de 975 hPa située entre l'Islande et la Norvège et une dépression de 975 hPa au Sud-Ouest du Groenland.

Le flux de Nord-Ouest s'étendant des îles britanniques au golfe de Gascogne est assez fort à fort.

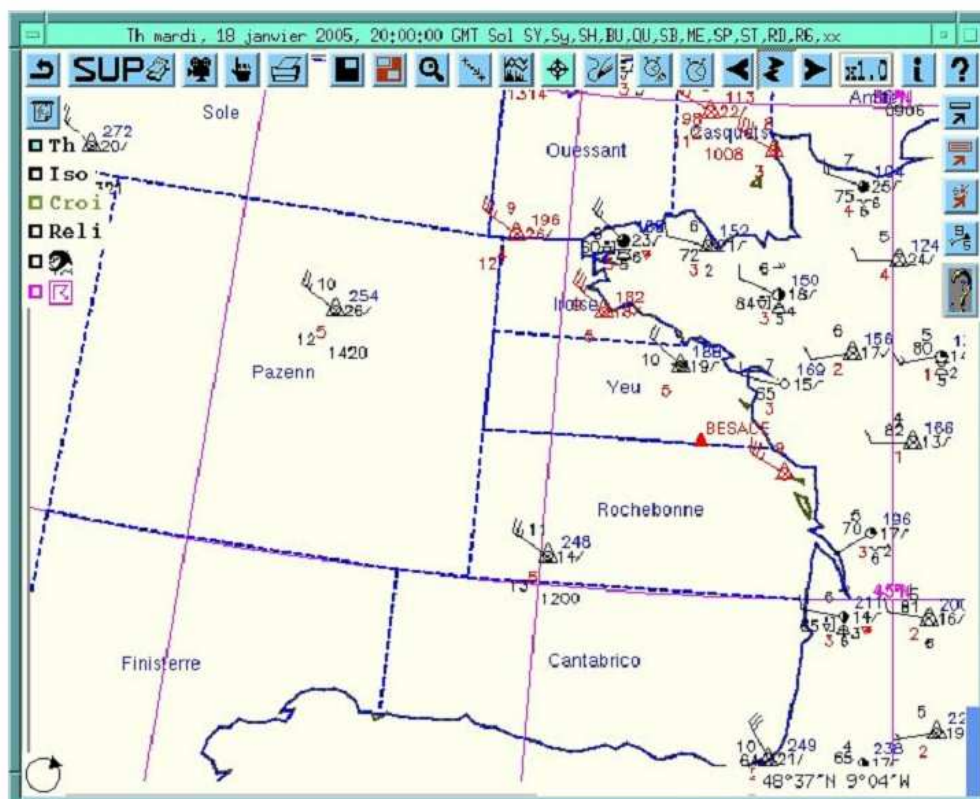
## Vent

Le vent observé à St Sauveur (Ile d'Yeu) à 20 heures UTC le 18 janvier est un vent de Nord-Ouest (290°) de 17 nœuds soit force 4 B ; la rafale maximale dans l'heure précédente est de 35 nœuds.

A 21h UTC, le vent moyen est de 19 nœuds et la rafale maximale dans les 3 heures précédentes est de 45 nœuds.

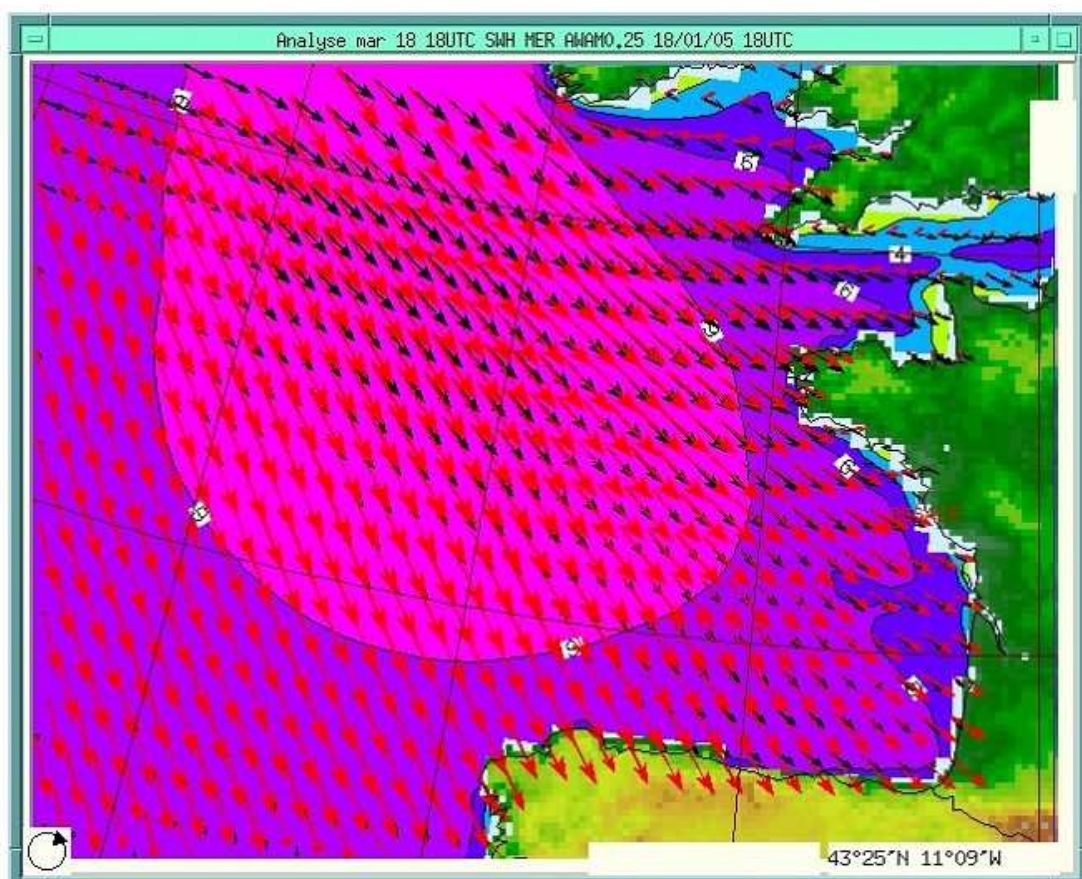
## Mer

La mer totale analysée est grosse (creux en hauteur significative compris entre 6 et 9 mètres) avec des creux de hauteur significative de 6,70 mètres sur la zone considérée à 18h UTC et 6,60 mètres le 19 à 00h UTC.

Les bouées les plus proches, « Brittany » située par 47°30'N et 008°30'W et « Gascogne » située par 45°12'2"N et 005°0'0"W, relèvent des hauteurs respectivement égales à 10 mètres et 8,30 mètres à 19h UTC puis 9,70 mètres et 9,30 mètres à 21h UTC (pas de données disponibles à 20h UTC pour la bouée Gascogne); ces hauteurs correspondent donc à une mer grosse à très grosse.
