Rapport d'enquête technique intermédiaire

Destruction et chute d'un ventilateur à bord du transbordeur *BRETAGNE* survenu le 20 novembre 2009 à Plymouth – Grande-Bretagne (un blessé grave)

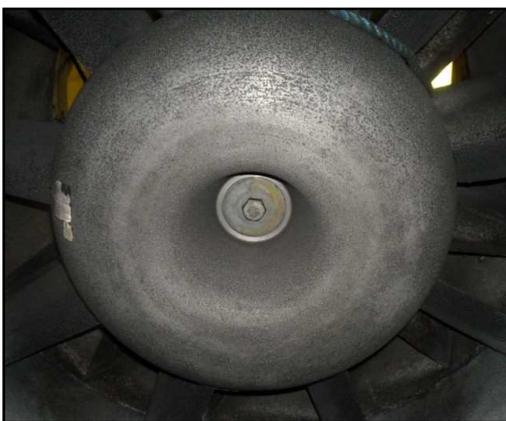
Aspect d'un carénage lorsqu'il est intact

Le jour de l'accident, la perte de la vis de fixation du carénage en alliage léger fixé en bout d'arbre du moteur du ventilateur VHG 10 a causé sa désolidarisation, puis sa chute sur le pont. A ce jour, la cause de ce desserrage n'est pas connue. Le service technique de la compagnie n'a pas été en mesure de confirmer si un freinage de la vis avait été réalisé lors du dernier remontage de ce carénage durant l'arrêt technique du navire en Pologne en février 2009. Après sa chute sur le pont, le carénage apparaît très endommagé ; il est presque plié en deux et présente des amorces d'entailles sur sa partie externe, qui pourraient avoir été causées par les pales de la turbine ; les bords d'attaque et de fuite de plusieurs pales de la turbine sont endommagés ; par ailleurs, des traces de frottement sont visibles sur la face interne de la virole.

son frottement contre la face interne de la virole avant sa chute sur le pont. La contrainte appliquée à la turbine, obstruée par le carénage, pourrait avoir causé ou aggravé des fissures observées sur l'accouplement conique assurant le serrage du moyeu de la turbine à l'arbre du ventilateur. Une expertise judiciaire en cours diligentée par l'armateur, devrait indiquer si l'accouplement conique est simplement fissuré ou s'il est cassé. La désolidarisation du carénage constitue probablement un **facteur déterminant** ayant causé ou aggravé des fissures ou cassures sur l'accouplement conique.
