Rapport d'enquête technique

ACCIDENT SURVENU A UNE EMBARCATION DE SAUVETAGE

AU COURS D'UN EXERCICE A BORD DU PORTE-CONTENEURS

LE 15 AVRIL 2011 A YANTIAN (CHINE) (deux décès, un blessé grave)

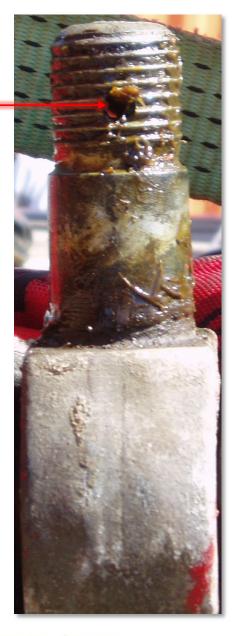
Vis de l'émerillon tribord après l'accident / Starboard swivel screw after the accident

Perçage pour goupille drilling for pin
